## RELATÓRIO DE CONSTATAÇÃO

Resposta à solicitação da 39ª Promotoria de Justiça de Goiânia realizada pelo Ofício nº 260/2015

Atendendo a solicitação do Ofício nº 260/2015 da 39ª Promotoria de Justiça de Goiânia, o CAU/GO efetuou a vistoria na Escola Municipal de Tempo Integral Professora Maria Nosidia Palmeiras da Neves, no dia 15 de setembro de 2015, às 9:30 horas, com o objetivo de constatar as condições de conservação e de acessibilidade da referida unidade escolar.

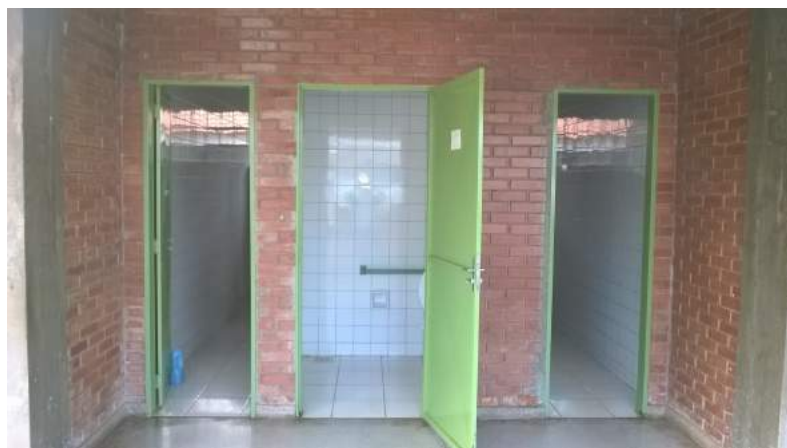
1) A escola tem 1 (um) banheiro acessível no piso térreo. Ele tem porta com dimensões corretas e barras junto à bacia sanitária bem instaladas com as dimensões em acordo com a NBR 9050. Porém, o lavatório do banheiro acessível não está adequado, assim como a torneira com válvula de girar. Faz-se necessário instalar barras de apoio ao redor do lavatório, conforme a NBR 9050 (item 7.3.6.4) e torneiras com válvula de acionamento por alavanca ou por sensor (item 7.3.6.4).

**IMAGEM 02** – Entrada do banheiro acessível  
Fonte: Analista Fiscal

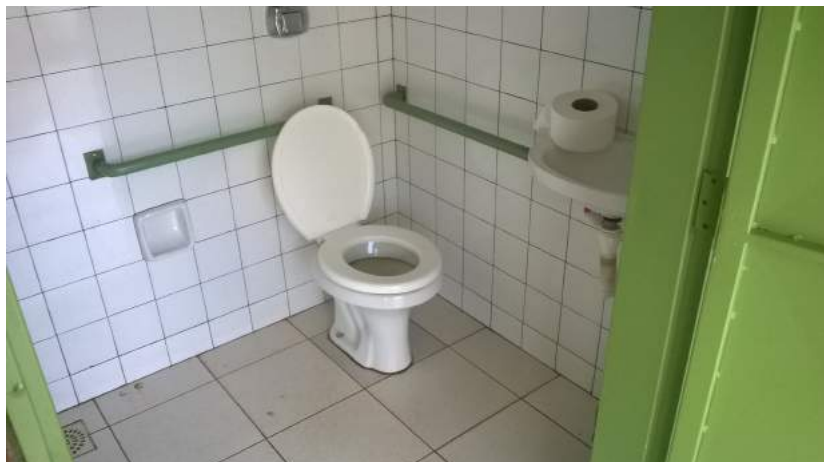
**IMAGEM 03** – Bacia sanitária e barras de apoio do banheiro acessível  
Fonte: Analista Fiscal

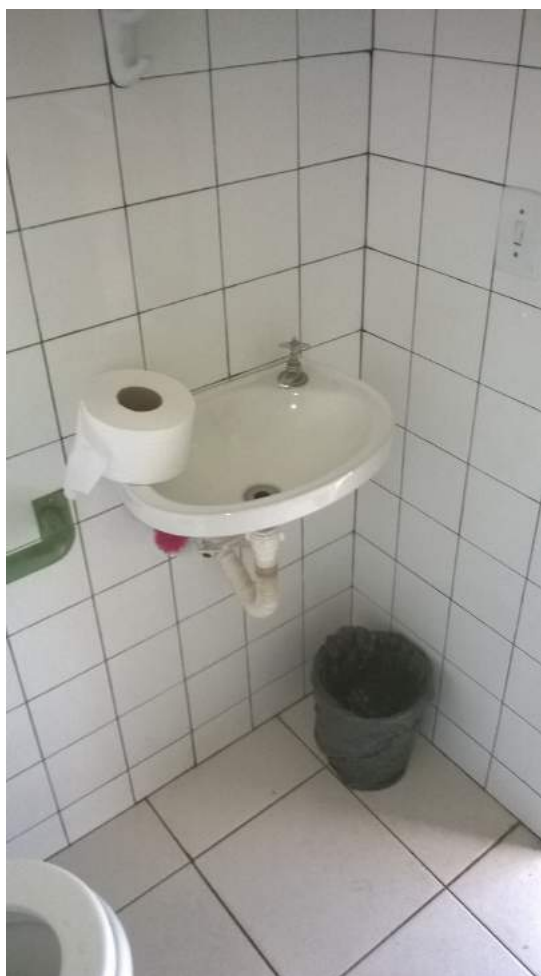
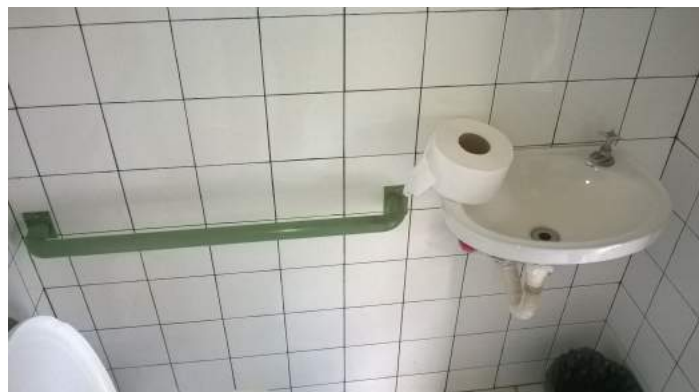
**IMAGEM 04** – Lavatório do banheiro acessível  
Fonte: Analista Fiscal

**IMAGEM 05** – Lavatório do banheiro acessível  
Fonte: Analista Fiscal

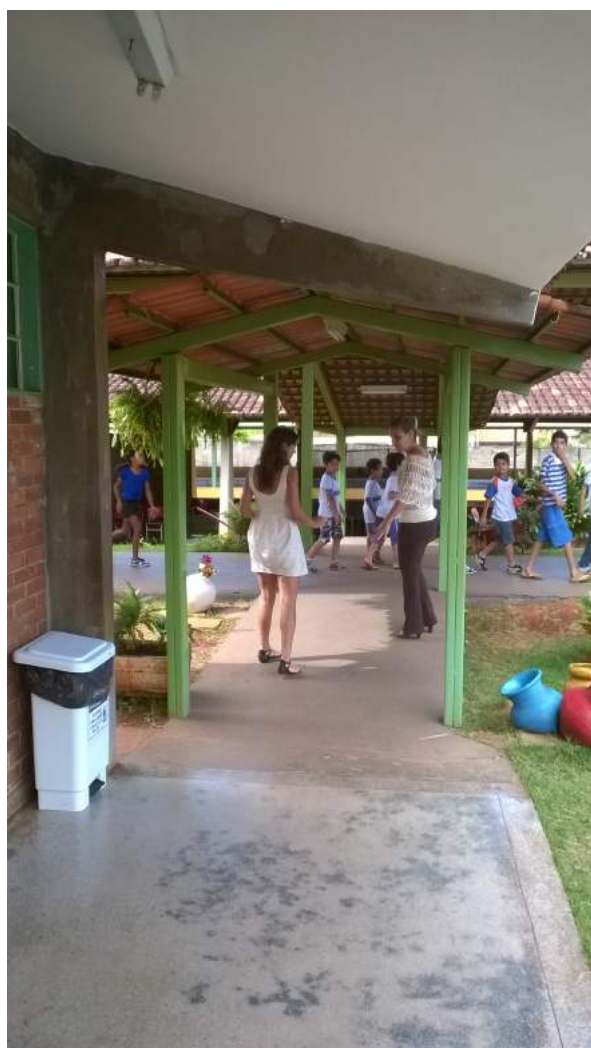
2) O banheiro acessível está localizado no “pavilhão administrativo” e, para acessá-lo, há uma rampa a partir da circulação central da escola. A rampa tem largura adequada de 1,50 m e inclinação de

aproximadamente 6,96%. Portanto, as dimensões estão em acordo com a NBR 9050 (itens 6.5.1.1 e 6.5.1.2), porém, recomenda-se a instalação de guarda-corpo e corrimão em ambos os lados da rampa em acordo com a recomendação da NBR 9050 (item 6.7.1.1) e seguindo seus parâmetros (item 6.7).

**IMAGEM 06** – Rampa de acesso ao banheiro acessível  
Fonte: Analista Fisca

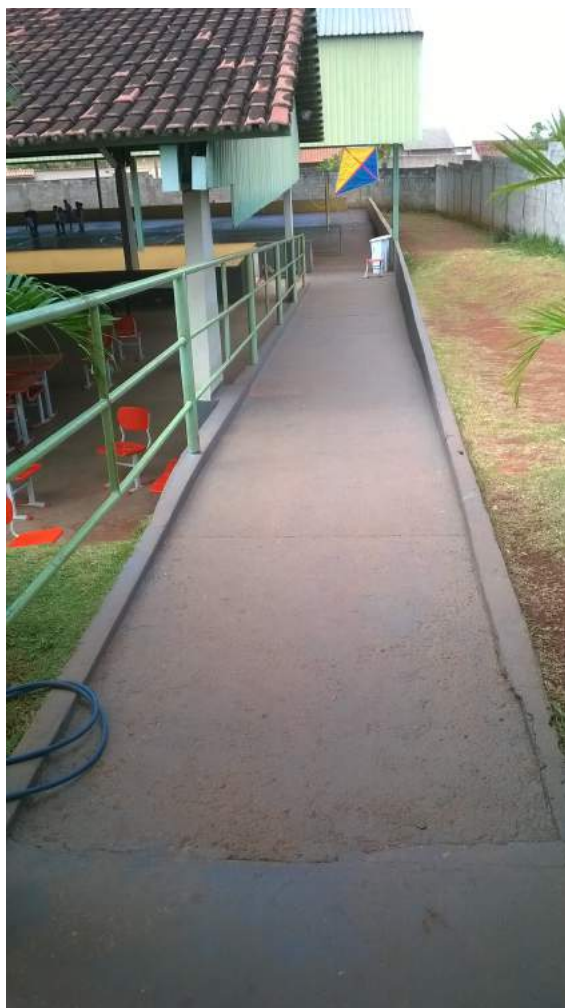
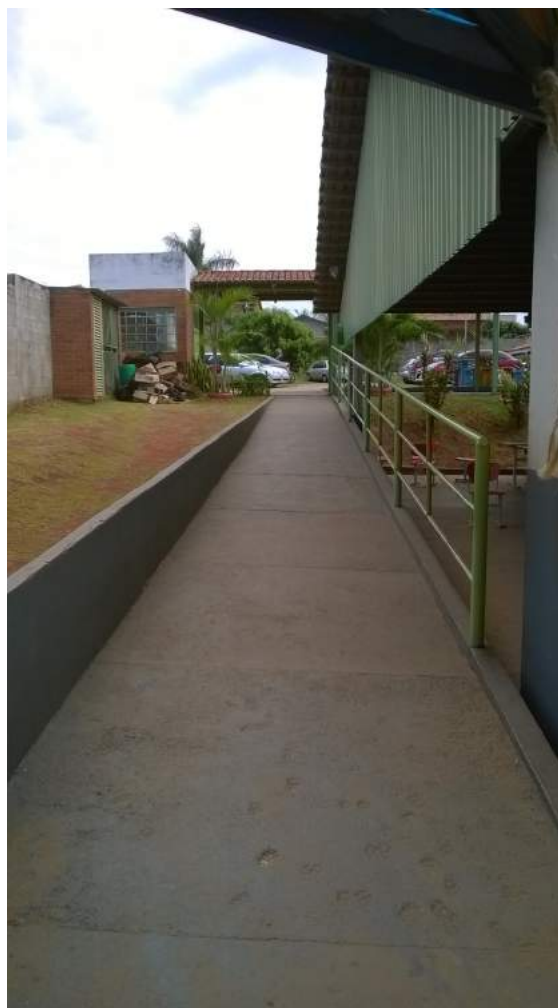
3) A quadra esportiva e o refeitório da escola estão localizados num nível inferior ao da circulação central. Existe uma rampa que dá acesso a esses espaços que possui inclinação e largura adequadas, respectivamente, 3,72% e 1,95 m. Porém, o guarda-corpo finaliza antes do fim da rampa e o piso do patamar ao final da rampa, em seu nível inferior, está danificado. Ressalta-se, ainda, a ausência de corrimão e, principalmente, a ausência de cobertura na rampa, impossibilitando seu uso em dias de chuva.

**IMAGEM 08** – Rampa de acesso ao refeitório e quadra esportiva  
Fonte: Analista Fisca

**IMAGEM 09** – Rampa de acesso ao refeitório e quadra esportiva  
Fonte: Analista Fiscal

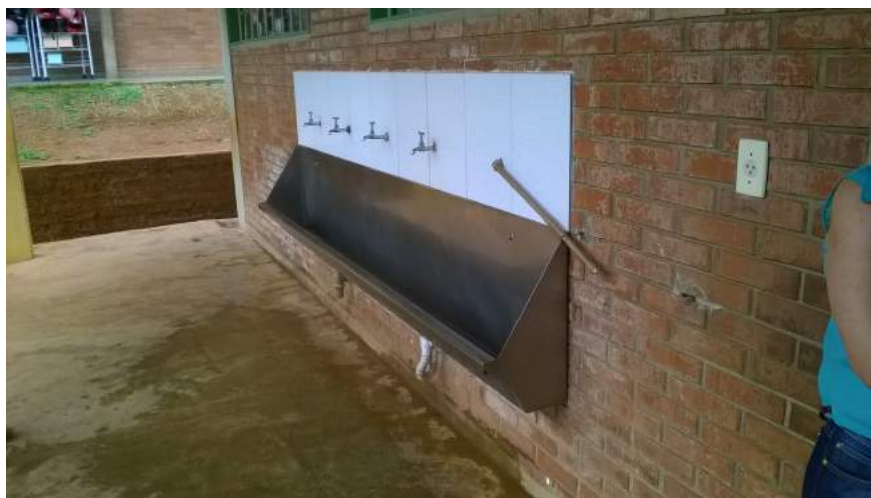
4) Os bebedouros e local de escovação de dentes possui vão embaixo da pia de 0,64 m, porém, a NBR 9050 recomenda que se deve ter vão-livre de 0,73 m para acesso adequado de cadeirantes. A torneira possui acionamento por válvula e o indicado é que seja por alavanca ou automática. Elas estão a uma altura de 1,15 m, dentro da área de alcance de um cadeirante estabelecida pela NBR 9050, porém, por se tratar de crianças, recomenda-se a revisão dessa altura.

**IMAGEM 010** – Bebedouro e escovação dentária  
Fonte: Analista Fiscal

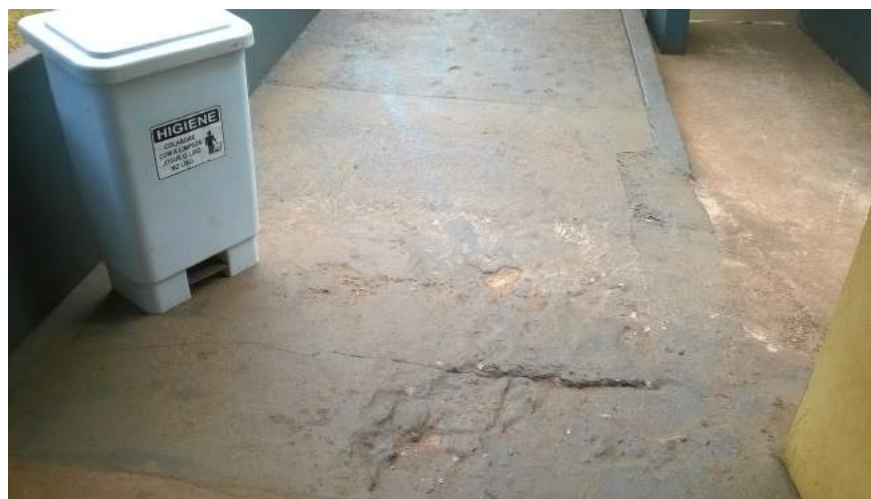
1) O piso da rampa de acesso à quadra esportiva e refeitório está bastante danificado na porção final da rampa, em sua cota inferior.

**IMAGEM 011** – Piso da rampa danificado  
Fonte: Analista Fiscal

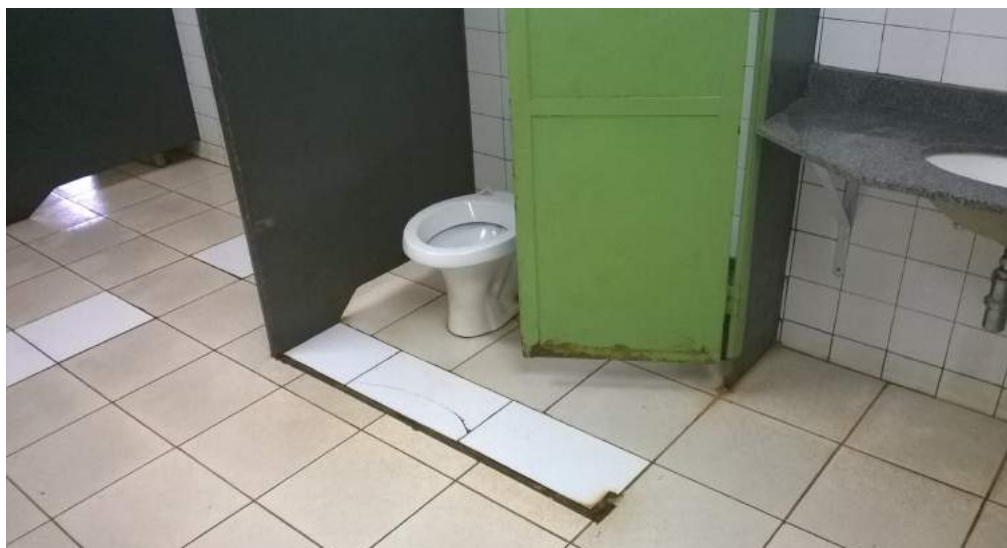
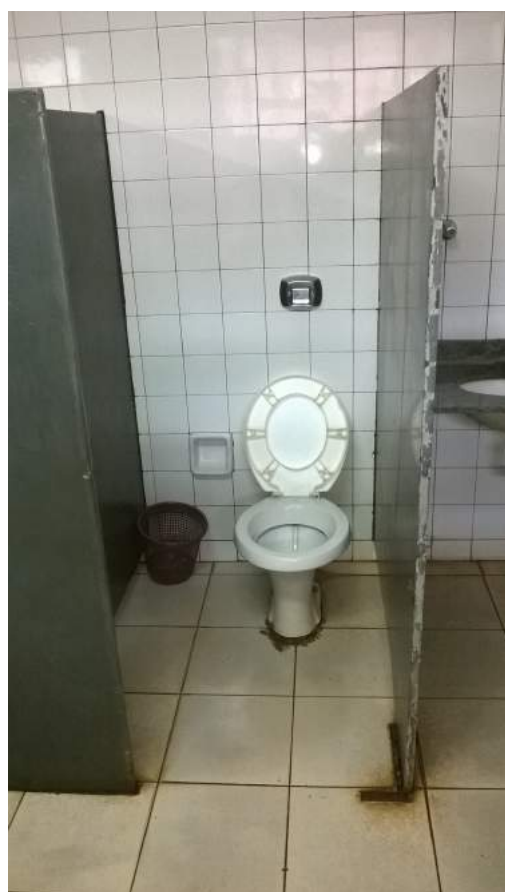
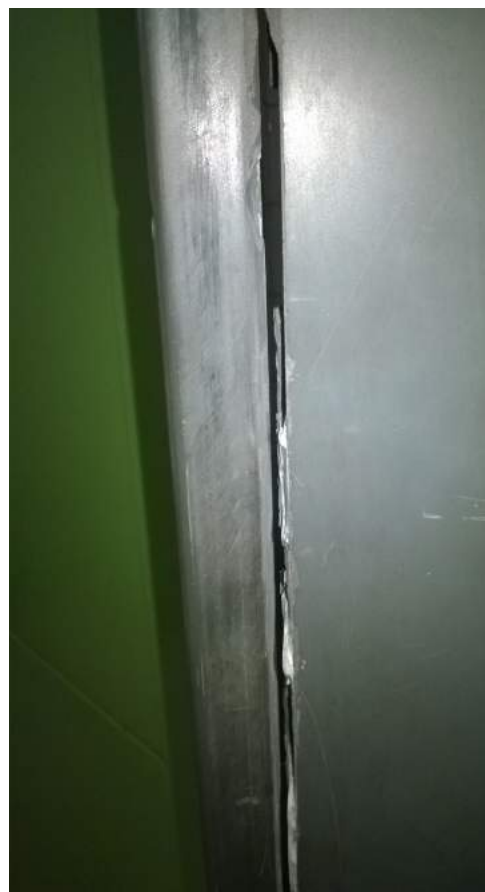
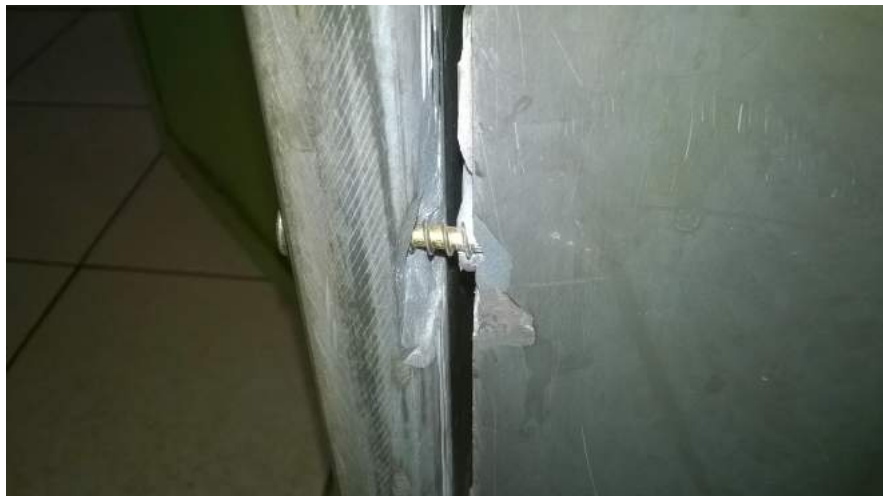
2) Na escola existem 4 banheiros públicos para os alunos, sendo 2 masculinos e 2 femininos distribuídos igualmente nos dois pavimentos do edifício. Todos os 4 banheiros possuem sérios problemas de manutenção que colocam em risco a integridade física dos usuários. O problema em comum a todos eles é a péssima instalação das divisórias dos boxes dos sanitários. São grandes pedras de ardósia com instalações inadequadas e extremamente frágeis. As pedras não estão bem fixadas no chão ou na parede tampouco entre elas. Os parafusos são inadequados assim como a forma de

instalação. As portas das divisórias também são extremamente pesadas e estão com ferrugem em alguns pontos.

**IMAGEM 012** – Instalação das divisórias em ardósia  
Fonte: Analista Fiscal

**IMAGEM 013** – Instalação das divisórias em ardósia  
Fonte: Analista Fiscal

**IMAGEM 014** – Instalação das divisórias em ardósia  
Fonte: Analista Fiscal

**IMAGEM 015** – Instalação das divisórias em ardósia  
Fonte: Analista Fiscal

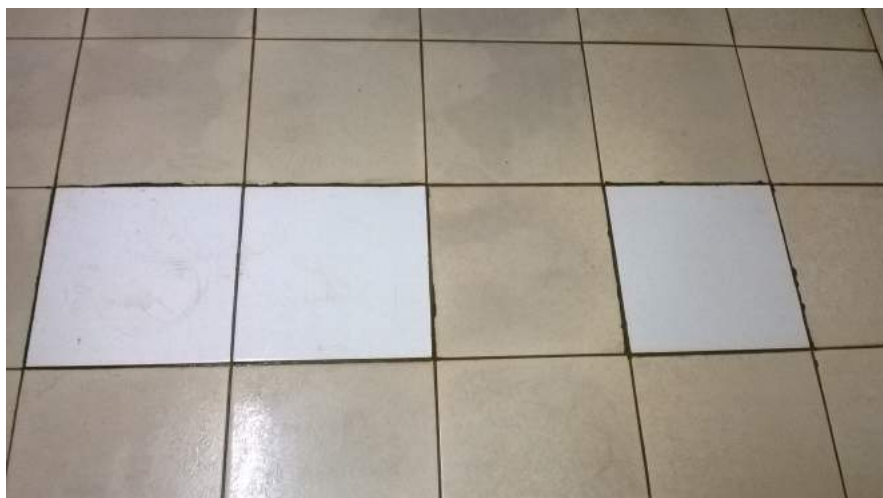
3) Os banheiros do piso inferior tem piso inadequado porque não são antiderrapantes, além de não possuírem um padrão depois que algumas peças foram trocadas. Aparentemente, existem infiltrações no piso dos banheiros.

**IMAGEM 016** – Piso dos banheiros inferiores  
Fonte: Analista Fiscal

A recomendação é que os banheiros do piso térreo sejam inteiramente reformados e adequados. A partir de um bom projeto, há espaço para mais instalações de banheiros acessíveis dentro do próprio sanitário, promovendo maior inclusão.

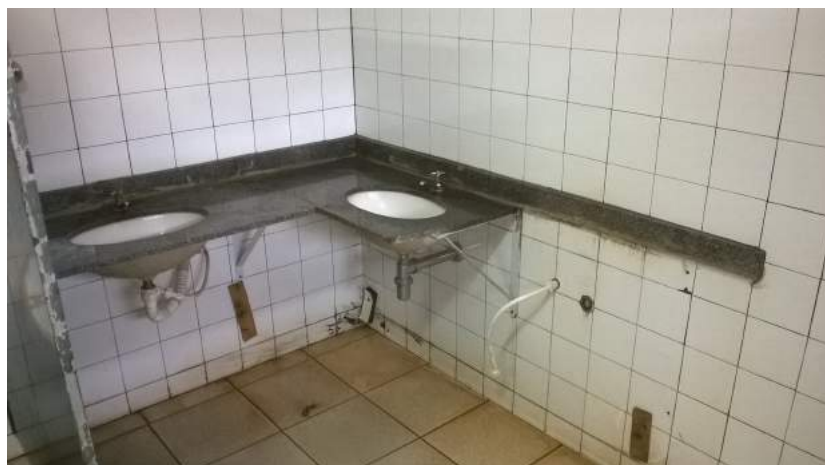
4) As bancadas do banheiro feminino inferior estão situação precária. A instalação está mal-executada e elas estão soltas. Uma parte da bancada já caiu. As bancadas do banheiro masculino inferior sofreram manutenção e estão melhor instaladas. Nos banheiros do piso superior, as bancadas estão em bom estado de conservação.

**IMAGEM 017** – bancada banheiro feminino piso inferior  
Fonte: Analista Fiscal

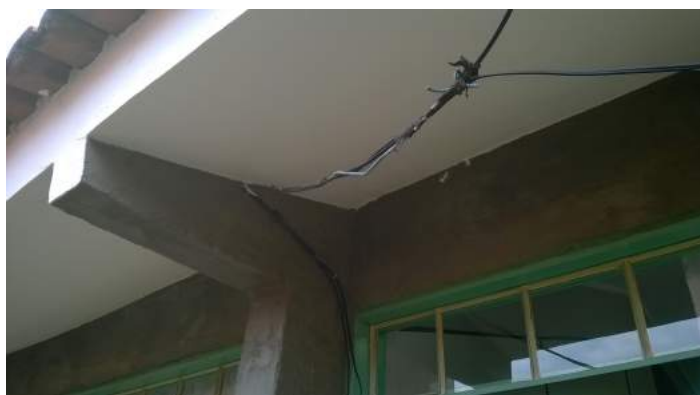
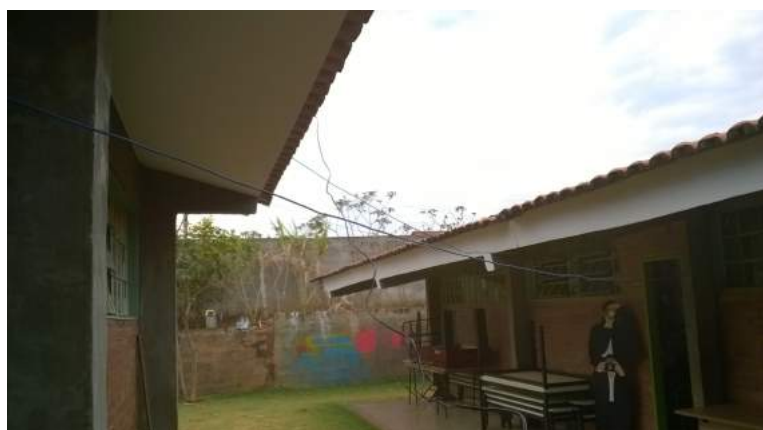
5) No corredor dos laboratórios existe fiação de internet e telefone (não há fiação elétrica, portanto, não há risco de choque elétrico) exposta.

**IMAGEM 018** – Fiação exposta  
Fonte: Analista Fiscal

**IMAGEM 019** – Fiação exposta  
Fonte: Analista Fiscal

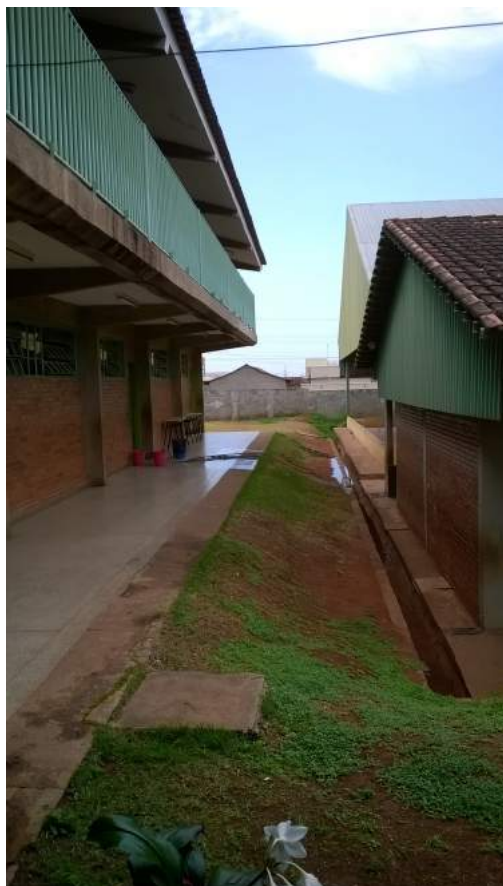
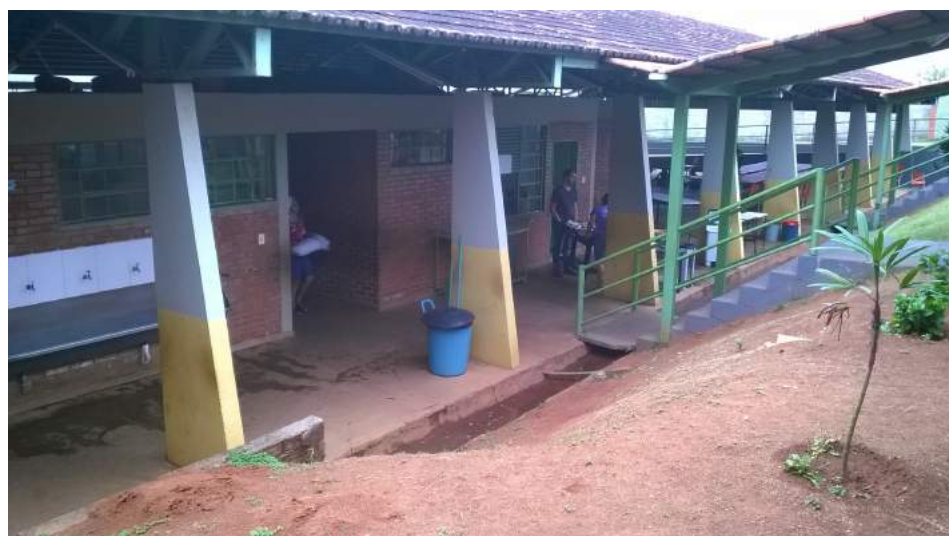
**IMAGEM 020** – Talude sem proteção  
Fonte: Analista Fiscal

**IMAGEM 021** – Talude sem proteção  
Fonte: Analista Fiscal

6) A escola tem vários taludes e se entende que seria ideal a instalação de guarda-corpos na extensão desses taludes com o objetivo de evitar acidentes.

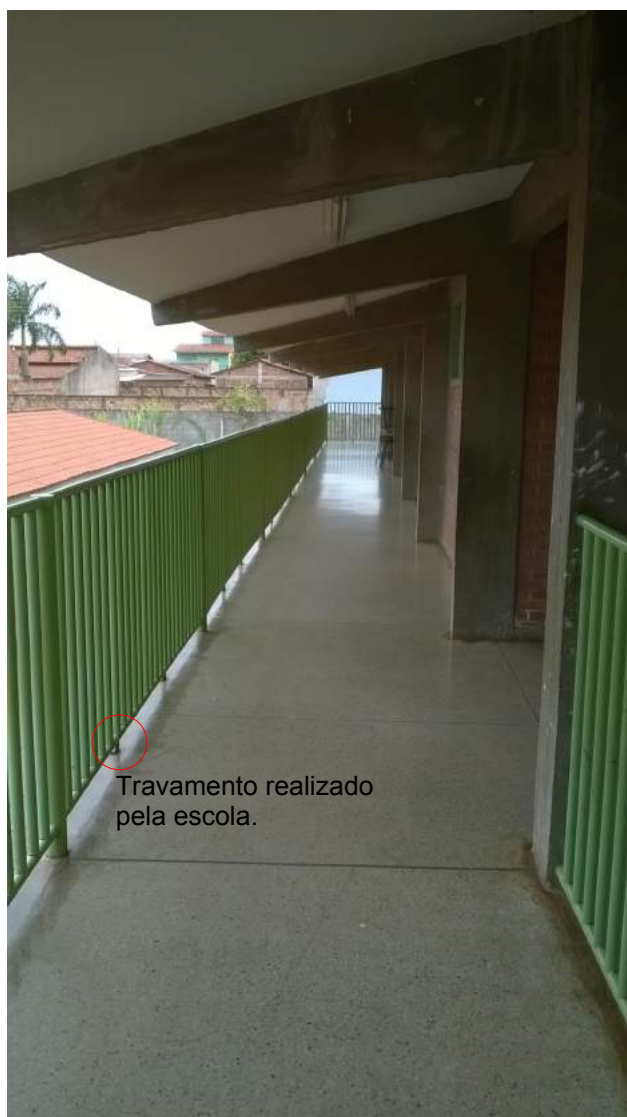
7) O guarda-corpo do segundo pavimento não foi instalado de forma satisfatória. Os montantes

verticais de sustentação estão a uma distância entre si que não permite estabilidade da grade. Em prol de buscar maior segurança, a escola fez uma intervenção instalando novos travamentos entre os montantes, porém, apesar de melhorar consideravelmente a estabilidade do guarda-corpo, entendemos que ainda não está adequado.

**IMAGEM 022** – Guarda-corpo 2º Pavimento  
Fonte: Analista Fiscal

Travamento realizado  
pela escola.

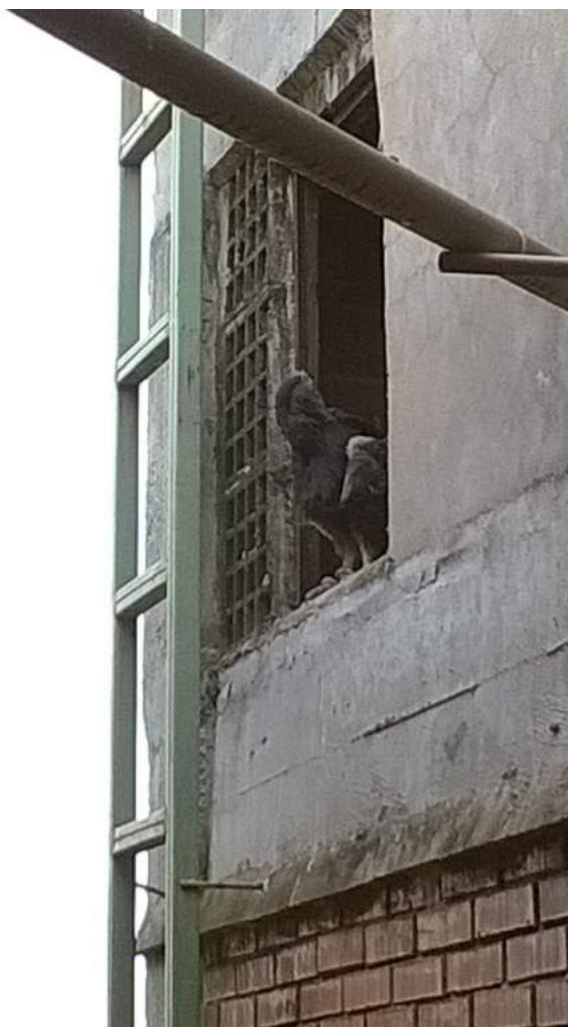
8) O acesso para a caixa d'água está sem porta ou vedação. Durante a visita, haviam urubus dentro do espaço. Não foi possível constatar se existe algum ninho da ave no local.

**IMAGEM 023** – Acesso à caixa d'água  
Fonte: Analista Fiscal

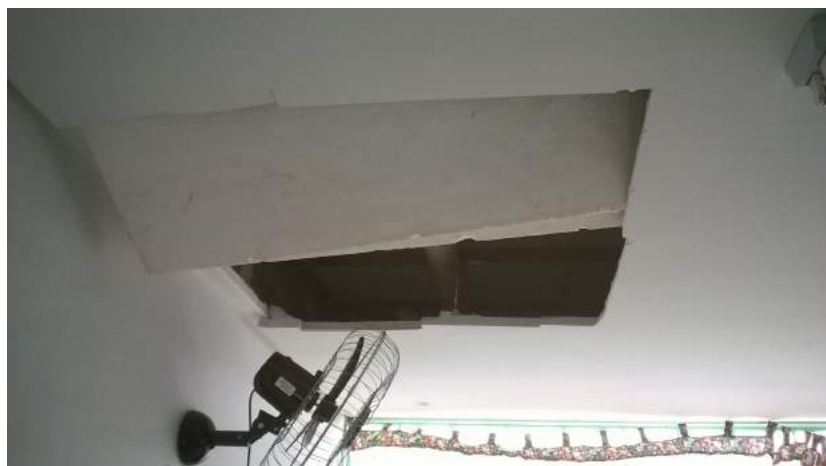
9) O gesso da sala abaixo do banheiro foi retirado para correção de uma infiltração e não houve reforma, permanecendo exposta da tubulação hidrossanitária.

**IMAGEM 024** – Gesso quebrado na sala  
Fonte: Analista Fiscal

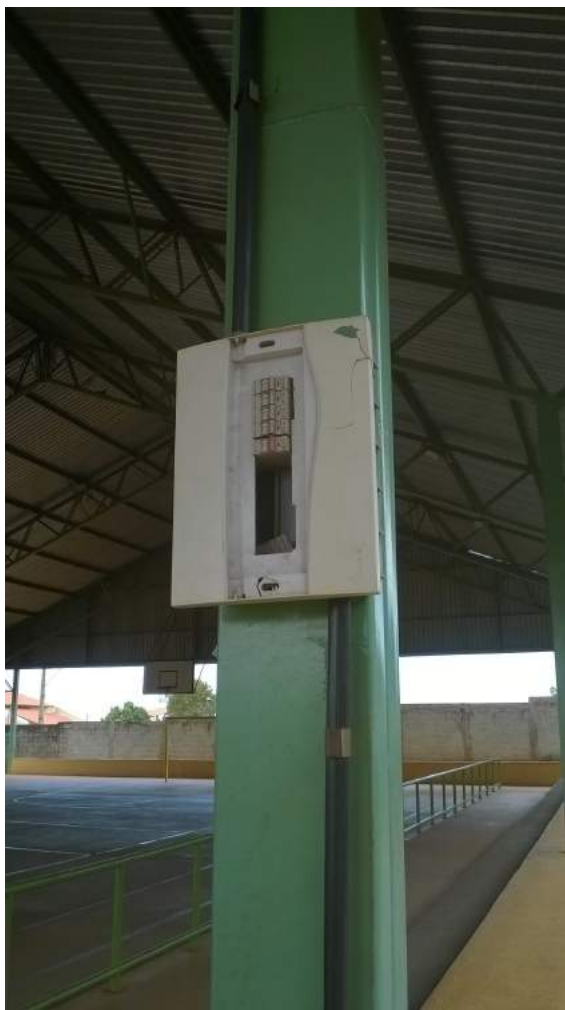
10) O quadro de distribuição localizado na quadra esportiva está sem proteção e com todos os disjuntores expostos e de fácil acesso pelas crianças. É preciso trocar a caixa por uma com porta e fechadura, para permanecer trancada.

**IMAGEM 025** – Disjuntor sem proteção  
Fonte: Analista Fiscal
