RELATÓRIO 1

PARQUE AREIÃO

CAU/GO

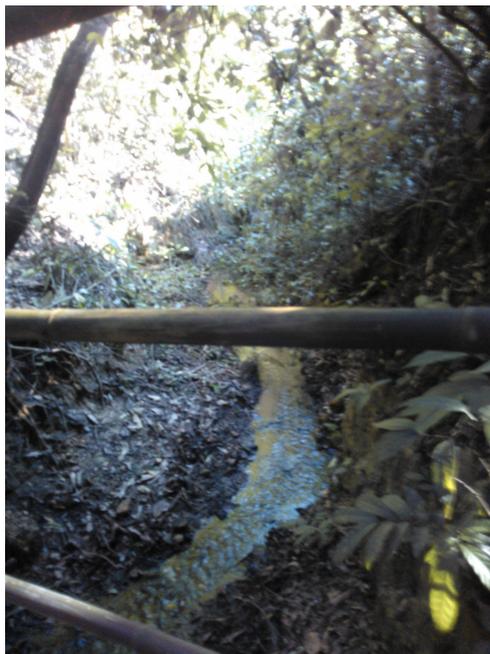
A nascente do Córrego Areião está cercada pela mata fechada e o acesso ao local é bastante difícil. A ponte que ligava os dois lados do Parque e passava por cima do rego d'água formado pela nascente caiu. Com a queda da ponte, a visita à nascente ficou impedida.

Figura 9 – Área próxima a nascente.
Fonte: Isabel Pastore, novembro de 2012.

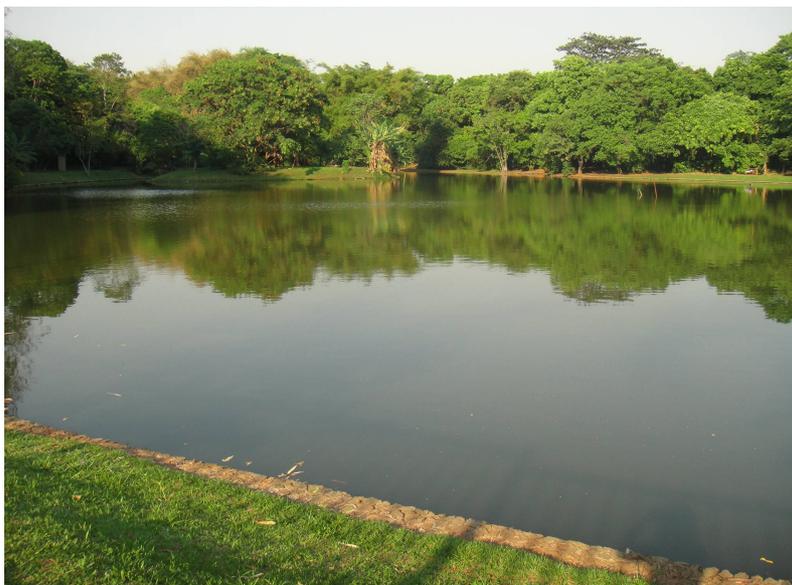
Figura 10 – Aspecto do Lago.

A água escorre até o lago onde é reservada e posteriormente volta a correr depois da Rua 90, por onde atravessa a céu aberto abaixo da ponte construída. O desnível existente na topografia no Parque favorece o escoamento da água da chuva de toda a região para a área lindeira a Rua 90. Para evitar alagamento foram construídas várias estruturas de captação e condução das águas.

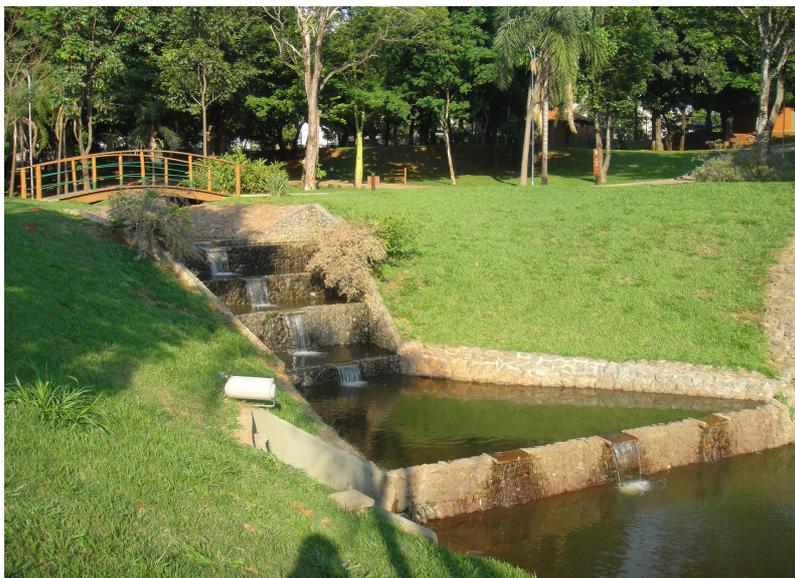
Figura 11 – Dissipador.

Também foram construídos dissipadores de energia para diminuir a força das águas que se juntam no local e diminuir o impacto sobre o meio ambiente. Pela amplitude das estruturas de drenagem é possível dimensionar o grande volume de águas que se agregam na região do fundo de vale.

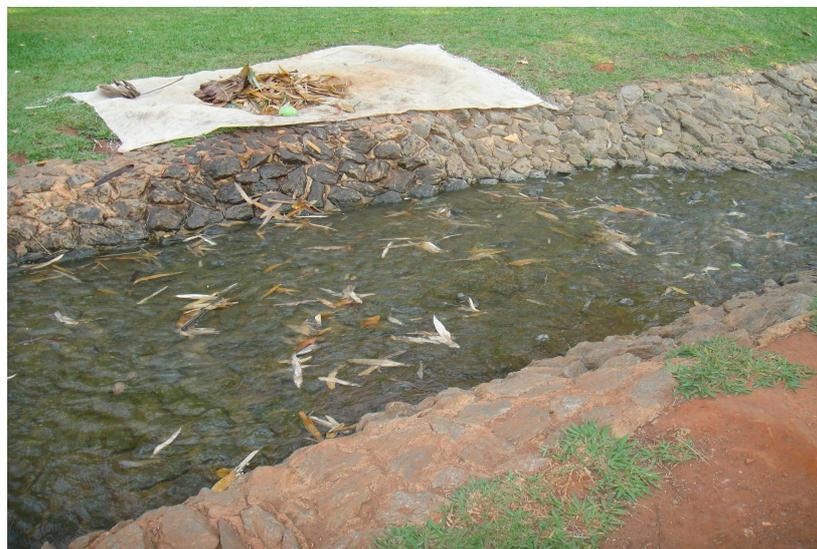
Durante a visita foi observada a realização de procedimentos de limpeza de rotina no lago e nos regos d'água do Parque para retirada de folhas e outros resíduos. As águas do lago e dos regos tem aspecto límpido e foi verificada a existência de fauna aquática no local composta por peixes e tartarugas.

Figura 14 – Rego D'água.
Fonte: Isabel Pastore, novembro de 2012.
