RELATÓRIO 4

PARQUE FLAMBOYANT

CONSELHO DE ARQUITETURA E URBANISMO DE GOIÁS – CAU/GO

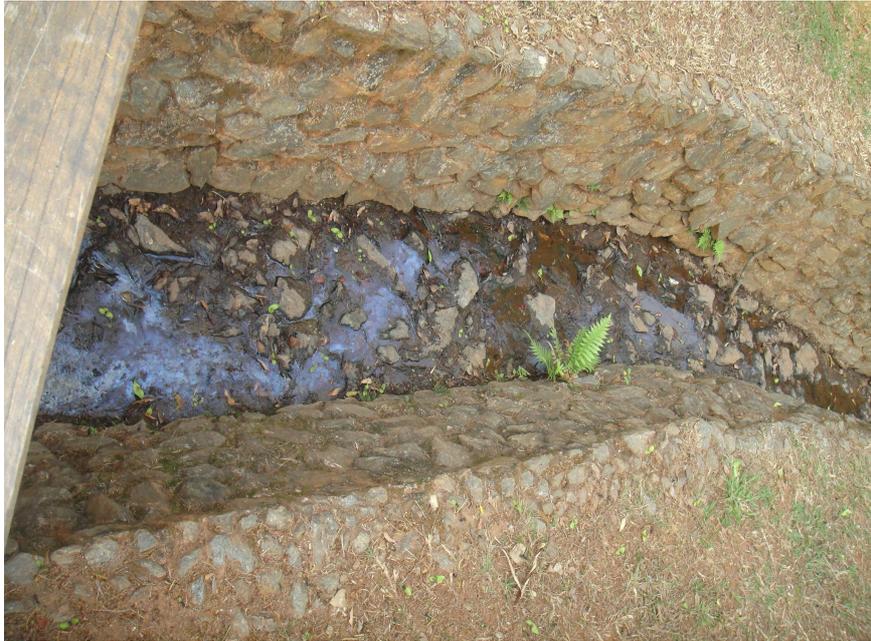
Como parte dos empreendimentos ainda se encontram em fase de construção, é possível verificar que o lençol freático foi rebaixado em vários pontos para permitir a construção dos subsolos. Alguns dos impactos ambientais esperados com rebaixamento do lençol freático da região poderão ser sentidos gradativamente, como a redução da umidade do solo e a diminuição do volume de águas dos corpos hídricos locais que, no período da seca, já apresentam redução significativa das águas.

Figura 15 – Curso d'água com volume reduzido no mês de setembro.
Fonte: Isabel Pastore, 2012.

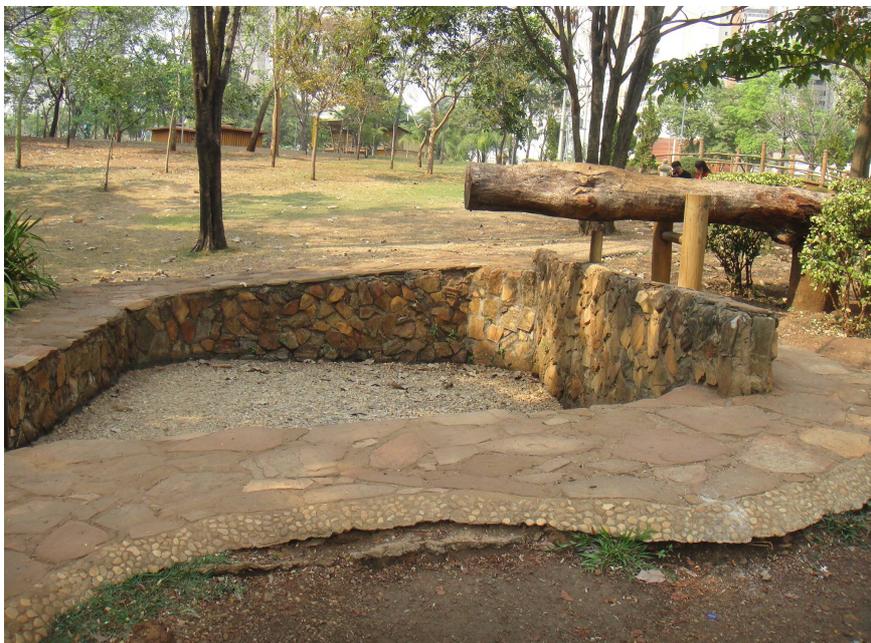
Figura 16 – Bica d'água seca período de estiagem.
Fonte: Isabel Pastore, setembro de 2012.

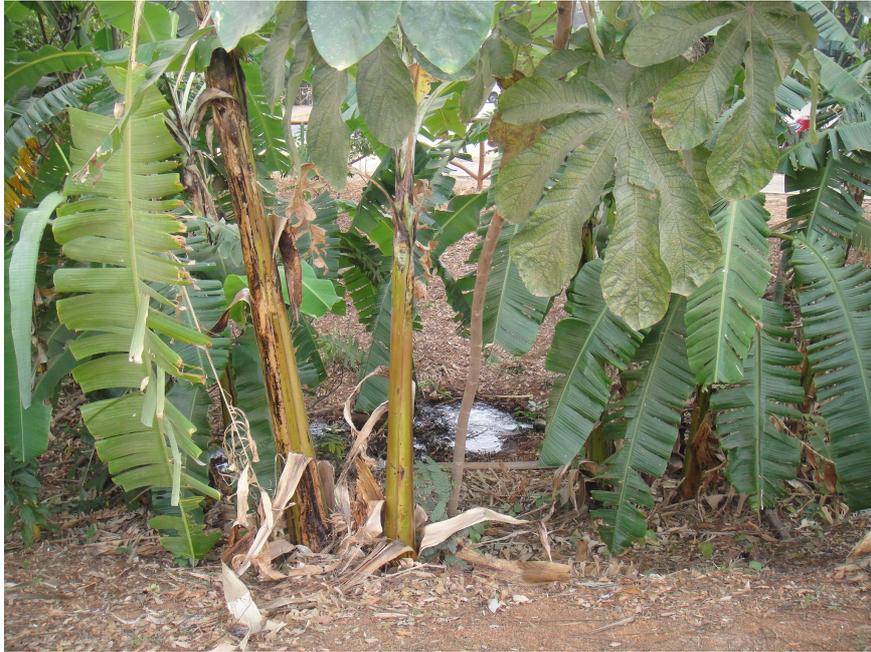
A água drenada na construção dos edifícios do entorno foi inicialmente despejada na via pública, conforme denunciado pelo jornal *O Hoje* em matéria do dia 5 de junho de 2012. Atualmente a água retirada dos solos é despejada diretamente nos corpos hídricos do Parque.

Figura 17 – Despejo de água na área do fundo de vale
Fonte: Isabel Pastore, setembro de 2012.

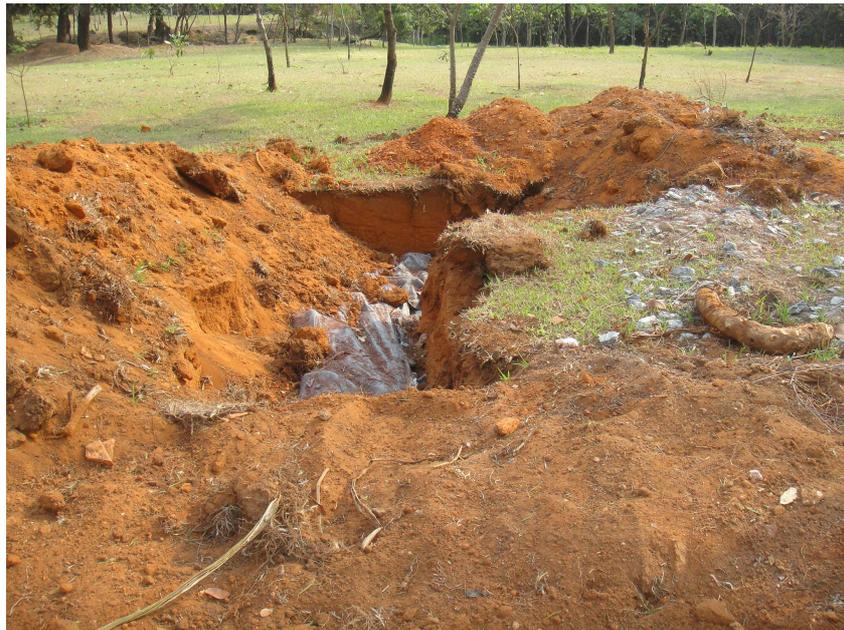
Figura 18 – Obras da vala de infiltração.
Fonte: Isabel Pastore, setembro de 2012.

Com a execução das obras das valas de infiltração, foram rompidas em vários pontos, as tubulações de irrigação do Parque. Por esse motivo, o sistema de irrigação foi temporariamente desligado e esta ação, aliada ao tempo quente e seco típico do mês de setembro no cerrado, tem afetado diretamente as árvores do local que já apresentam sinais de desidratação profunda.

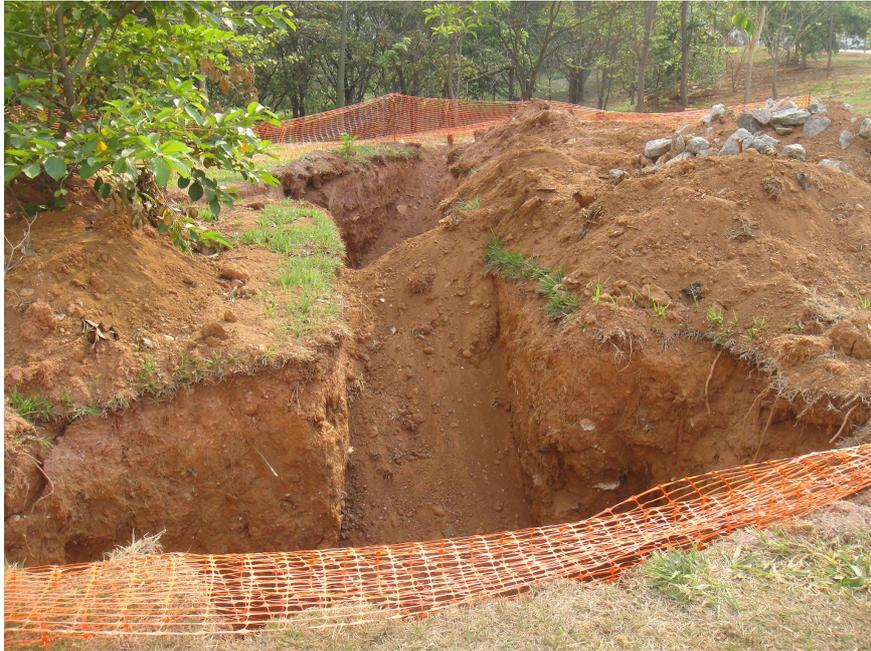
Figura 19 – Obras da vala de infiltração.
Fonte: Isabel Pastore, setembro de 2012.

Outro problema causado pelas obras é o despejo da terra retirada das valas no entorno causando o soterramento da cobertura vegetal rasteira e de parte dos troncos das árvores existentes. Os impactos desta prática vão desde a perda das espécies rasteiras até o apodrecimento do tronco das árvores, por excesso de umidade e asfixia.

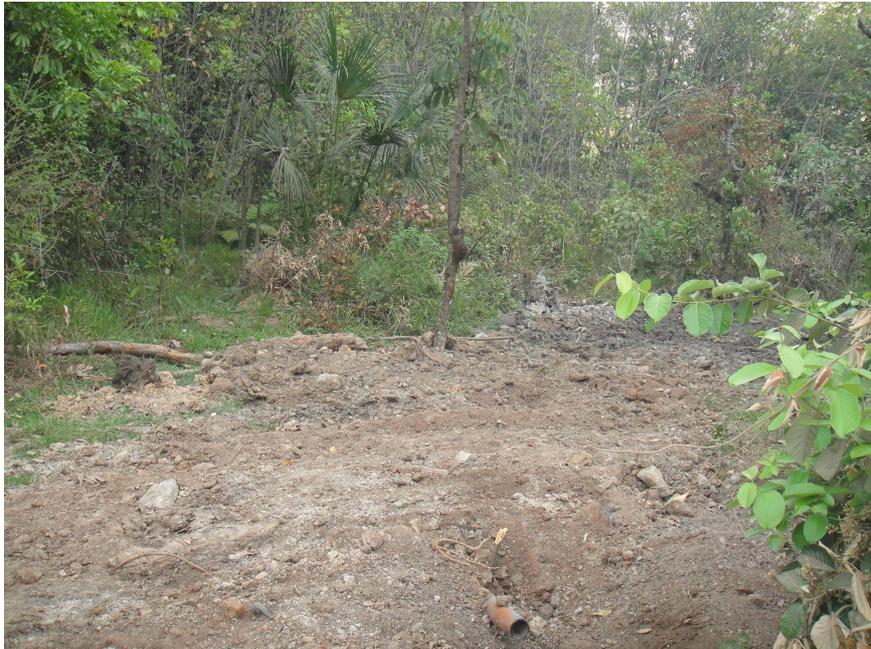
Além disso, o despejo de terra nas proximidades da nascente, pode promover o carregamento deste material para o leito do curso d'água durante o período das chuvas causam o assoreamento.

Figura 20 – Aterramento das áreas revegetadas no entorno da nascente.
Fonte: Isabel Pastore, setembro de 2012.

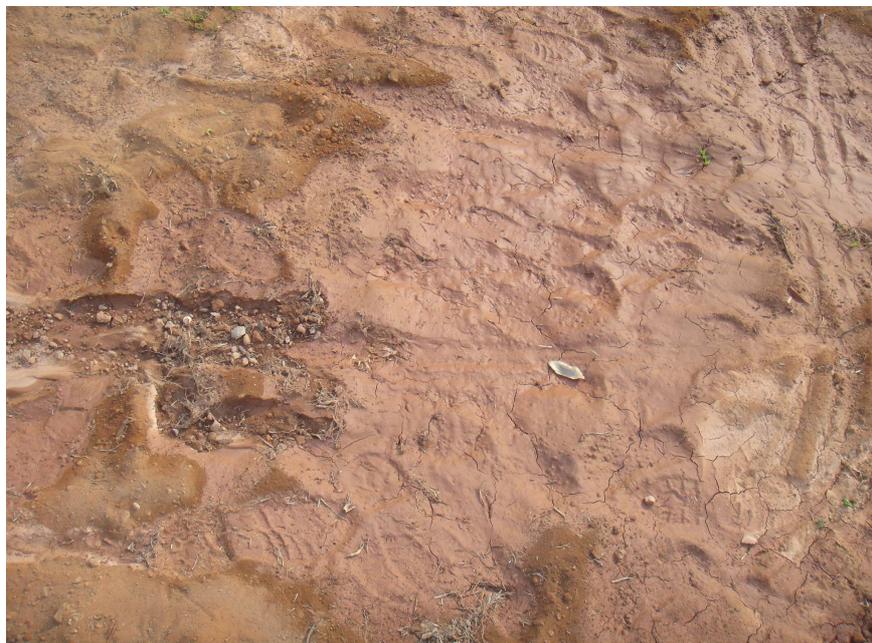
Figura 21 – Solo lavado e soterrado.
Fonte: Isabel Pastore, setembro de 2012.

Em frente ao empreendimento em construção, na área norte do Parque, na área limdeira à construção das caixas de drenagem, o solo já apresenta aspecto lavado e soterrado. Aparentemente trata-se de solo hidromórfico característico de solo de brejo. Este tipo de solo requer manejo adequado para manutenção de sua aptidão ambiental.
