# RELATÓRIO 7

## PARQUE VACA BRAVA

### CONSELHO DE ARQUITETURA E URBANISMO DE GOIÁS – CAU/GO

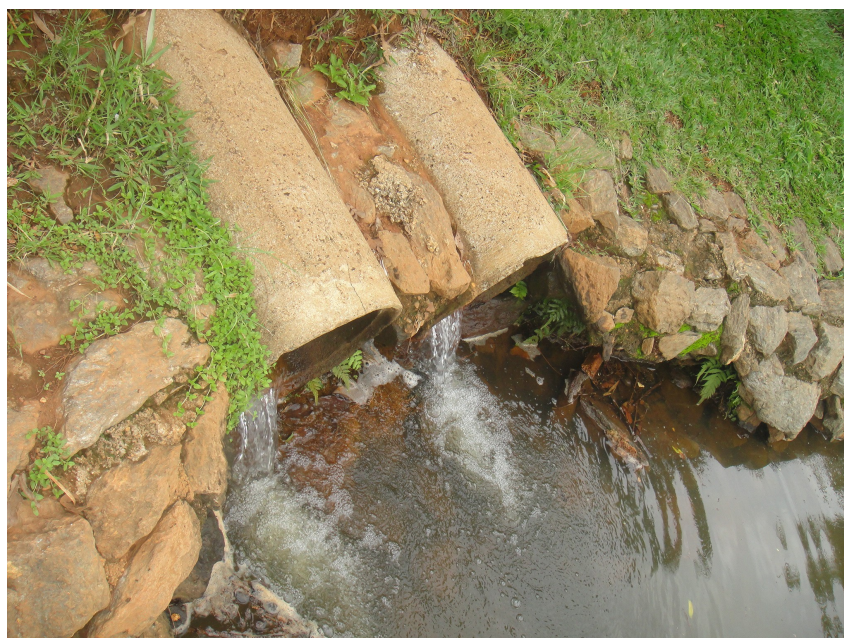
Figura 10 – Descarga da água do córrego Vaca Brava no lago.  
Fonte: Isabel Pastore, setembro de 2012.

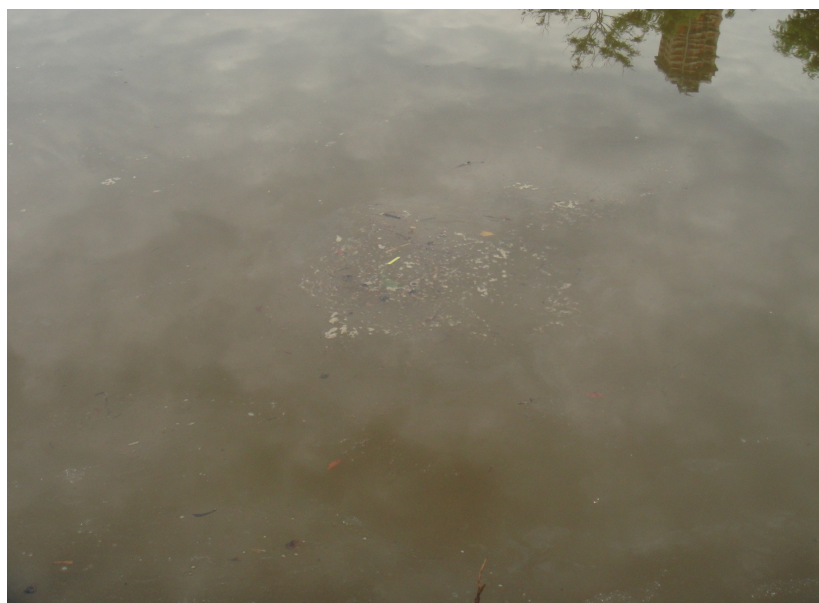
Figura 12 – Aspecto da água do lago.  
Fonte: Isabel Pastore, setembro de 2012.

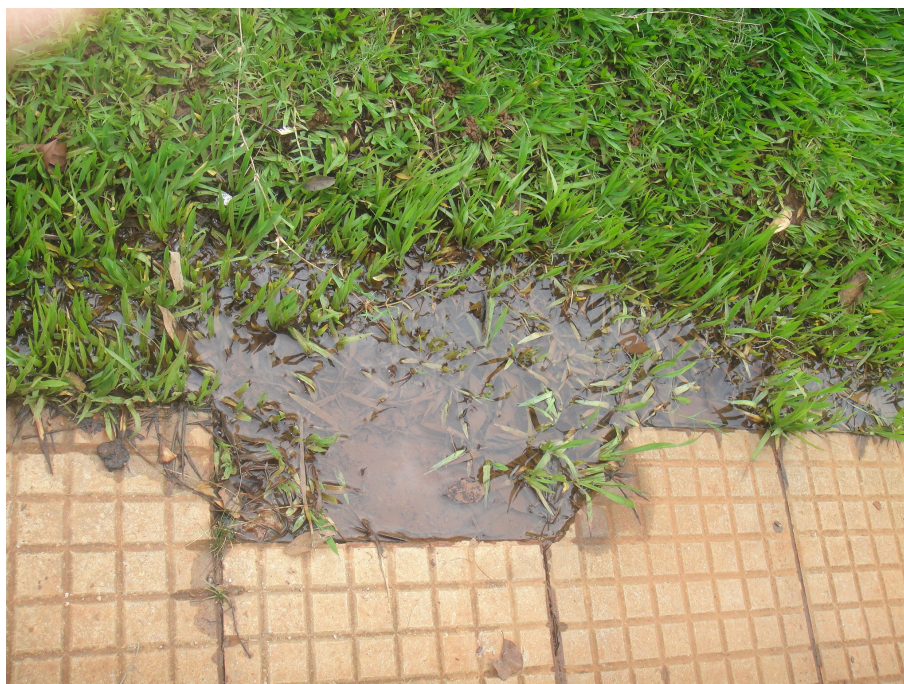
Figura 13 – Área alagada no contorno dos passeio.

Mesmo após as intervenções, alguns problemas ainda podem ser verificados no entorno do lago como o encharcamento do gramado e o alagamento de algumas áreas pavimentadas. O problema decorre dos pontos de nascente d'água espalhados pela área e da falta de mecanismos de drenagem imediata da água para o lago. Nos períodos de chuva o solo fica encharcado e a água se acumula junto ao calçamento formando poças. Neste caso a preocupação é com a proliferação do *aedes aegypti*, mosquito transmissor da dengue.

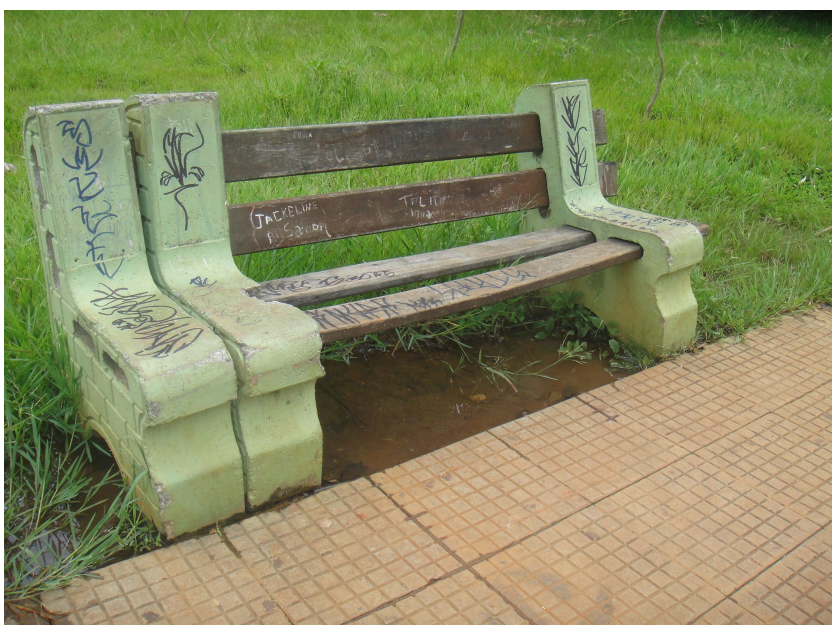
Figura 14 – Área alagada no entorno do lago.

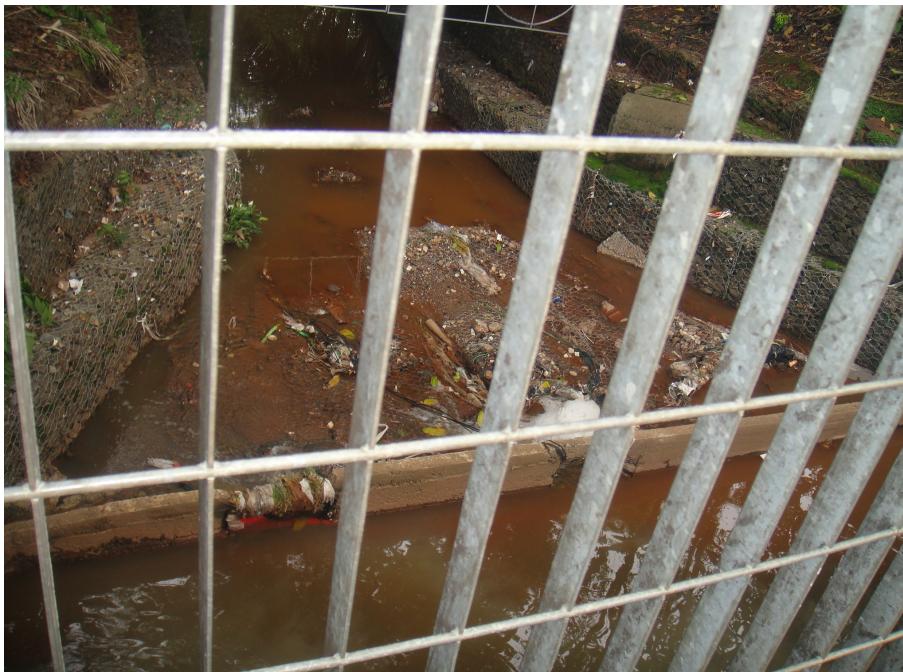
Após a Avenida T-10 o córrego apresenta um vertedouro gradeado com britas formando degraus escalonados que acumulam grande quantidade de lixo em seu leito. O lixo vem junto com a água de chuva que lava as ruas da região carregando embalagens plásticas e outros detritos.

Figura 16 – Retorno da água canalizada ao córrego.  
Fonte: Isabel Pastore, setembro de 2012.

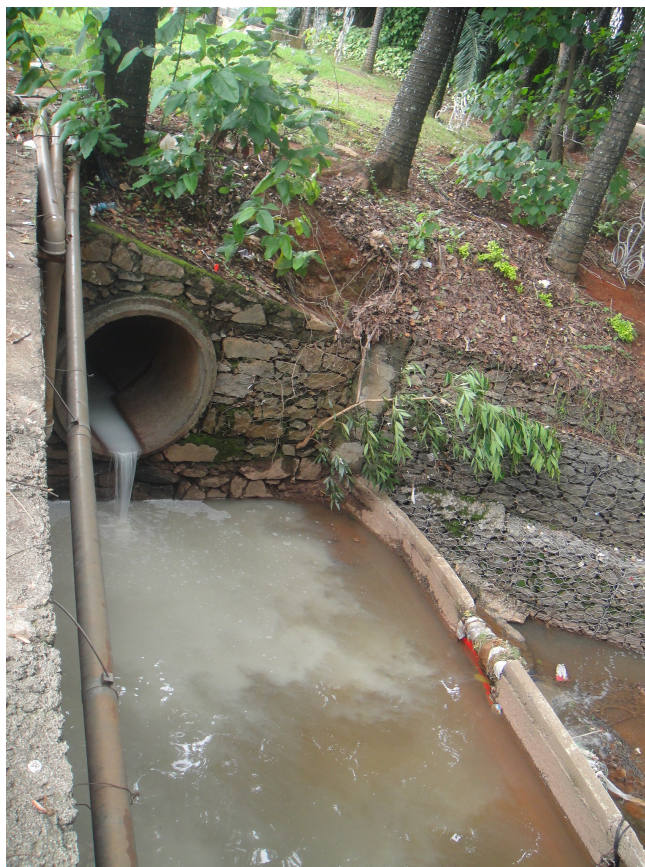
Na lateral deste vertedouro existe uma tubulação de descarga de esgoto, com odor fétido e aspecto de esgoto bruto, sendo lançado diretamente no córrego.

Figura 17 – Descarga de esgoto no córrego.  
Fonte: Isabel Pastore, setembro de 2012.
