Deste modo, o Ministério Público, através do Ofício nº 375/2017, solicitou ao CAU/GO que realizasse vistoria nas dependências dos Centros de Saúde que atendem Goiânia listados no referido ofício produzindo relatório circunstanciado acerca das efetivas condições de acessibilidade. Segue abaixo o relatório referente ao Centro de Saúde Marinho Lemos.

4 – DOS FATOS CONSTATADOS

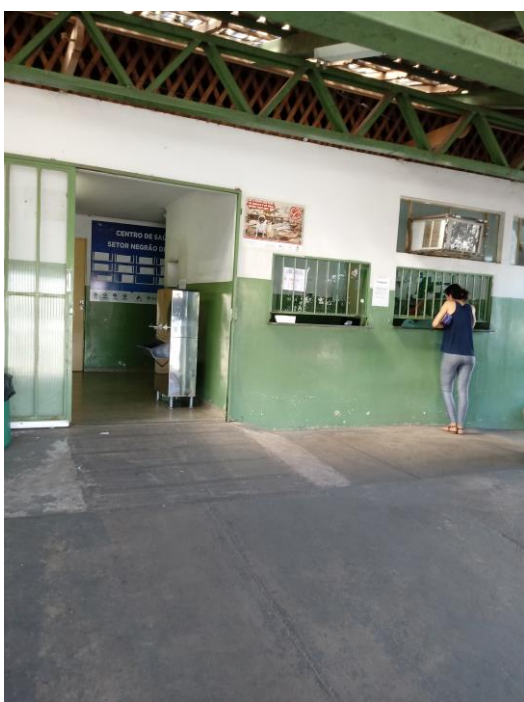
IMAGEM 02 – Rampas em continuidade.
Fonte: João Gonzaga 14/08/2018.

A edificação é térrea, porém, não está na mesma cota de nível que a calçada. Portanto, para acessar a recepção faz-se necessário vencer uma rampa que dá acesso até a recepção e tem continuidade por outra rampa para acesso ao interior da edificação sem um patamar entre elas. Considera-se duas rampas porque elas possuem inclinações diferentes e tamanhos longitudinais distintos. Elas dão forma a um espaço sem continuidade e inseguro para pessoas com deficiência e mobilidade reduzida. A rampa que dá acesso à recepção possui inclinação de, aproximadamente, 12% e não possui nenhum elemento de segurança. A rampa que conduz ao interior do edifício possui inclinação adequada, ou seja, inferior aos 8,33% determinados pela NBR 9050/2015 (Imagem 04) e tiras antiderrapante no piso, mas não possui guia de balizamento, guarda corpo e corrimão (Imagens 02 e 03). O uso de abas laterais rampadas, como usadas em rebaixos de calçadas, não é adequado no ambiente interno. A conformação do espaço induz à conclusão que a rampa foi assim concebida no intuito de permitir o acesso por cadeirantes do atendimento para a entrada. Se for esse o caso, a irregularidade persiste tanto no desenho quanto na inclinação das abas (Imagem 05).

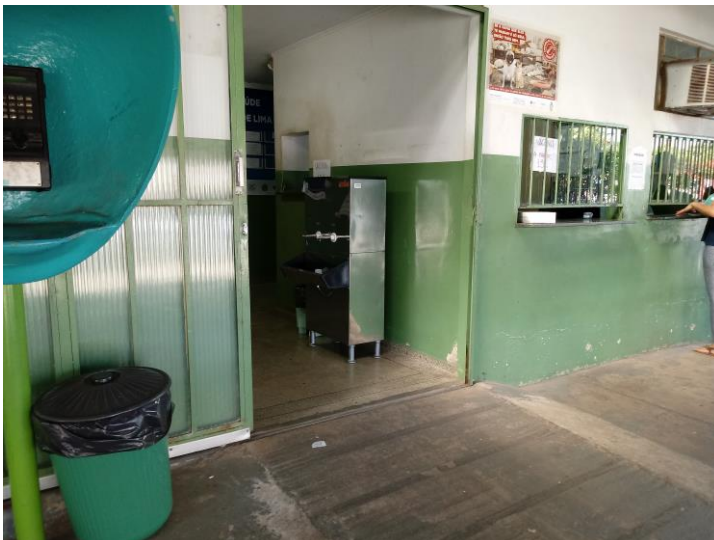
IMAGEM 05 – Rampa com abas laterais.
Fonte: João Gonzaga 14/08/2018.

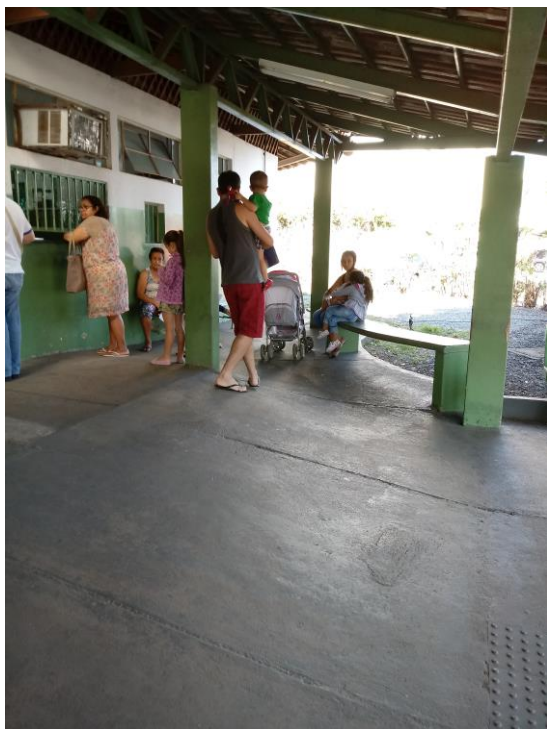
Os balcões de atendimento não apresentam piso com superfície regular por toda sua extensão. Há rampas para vencer os desníveis em locais para atendimento ao público tornando o local inseguro e inapropriado (Imagens 06 e 07). A ausência de balcões com altura reduzida torna o ambiente ainda mais excludente. Os bancos para espera estão localizados em superfícies irregulares e não há espaço para cadeirantes aguardarem próximos a seus eventuais acompanhantes (Imagens 08 e 09).

IMAGEM 06 – Balcão de atendimento e espera.
Fonte: João Gonzaga 14/08/2018.

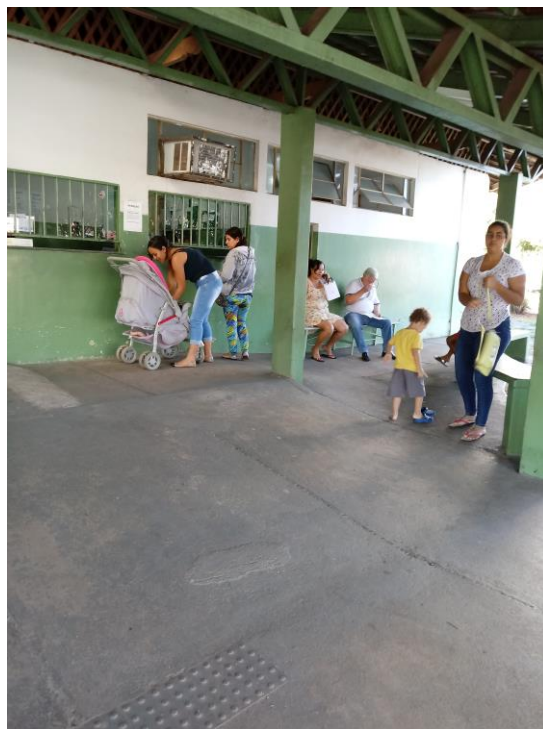
IMAGEM 07 – Balcão de atendimento e espera.
Fonte: João Gonzaga 14/08/2018.

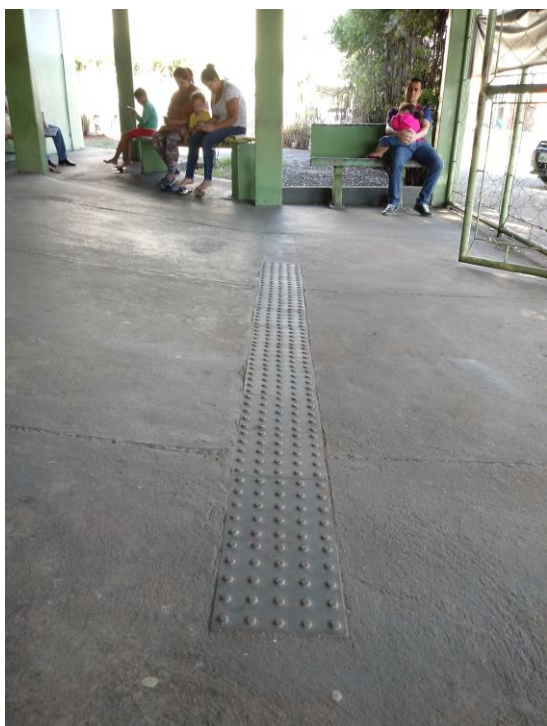
IMAGEM 08 – Espera.
Fonte: João Gonzaga 14/08/2018.

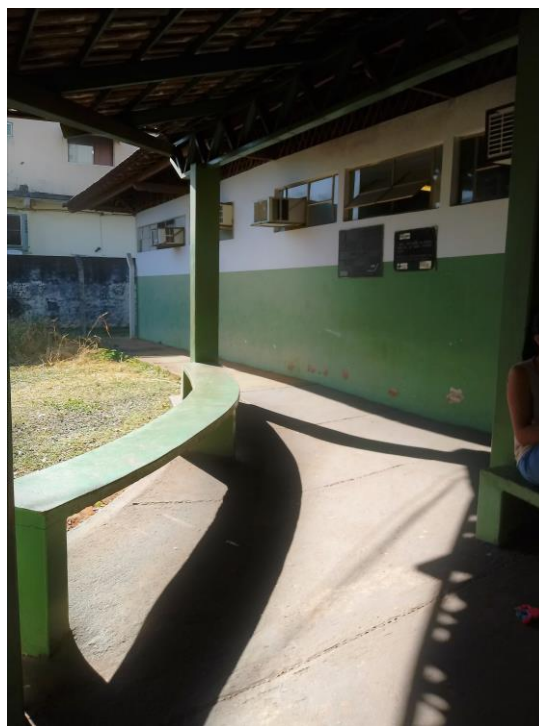
IMAGEM 09 – Espera.
Fonte: João Gonzaga 14/08/2018.

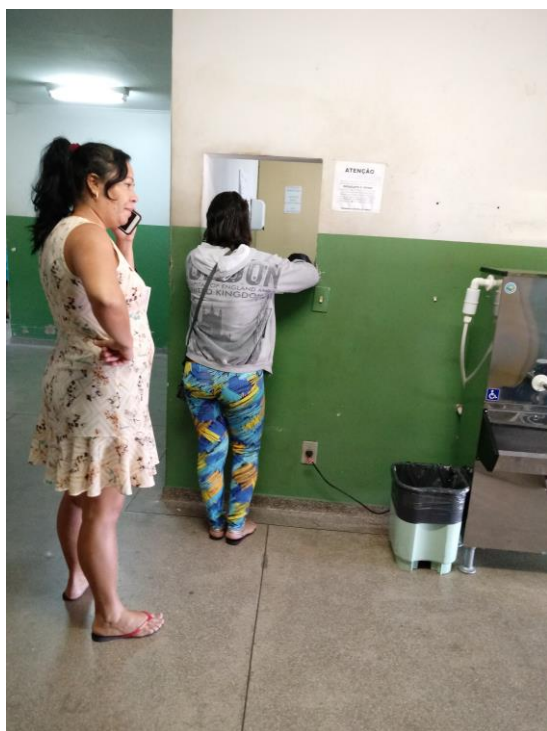
Ao acessar o edifício, o usuário chega numa antessala ampla a partir da qual os corredores para os consultórios estão distribuídos. Neste local ainda possui um outro balcão de atendimento sem altura acessível para cadeirantes e pessoas com baixa estatura. O balcão possui 1,10 m de altura (Imagem 10). O acesso ao sanitário para Pessoa com Deficiência também é por este vestíbulo. O banheiro, apesar de ser independente e possuir abertura para fora, não obedece às exigências para acessibilidade porque suas dimensões (1,50 m x 1,47 m) não permitem o giro em 360° do módulo de referência de cadeiras de rodas conforme exigência da NBR 9050/2015. A válvula de girar da torneira também não é adequada assim como a altura das barras de apoio – que está com 0,70 m em vez dos 0,75 m exigidos pela norma – e da bacia sanitária.

IMAGEM 10 – Antessala.
Fonte: João Gonzaga 14/08/2018.

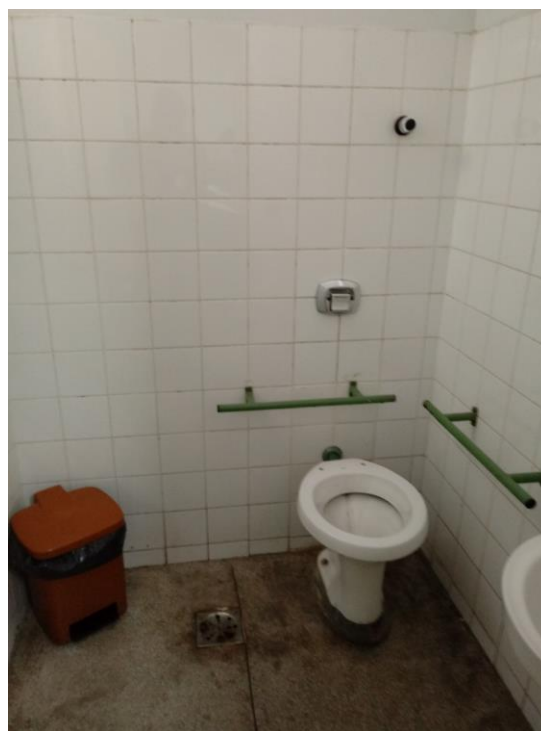
IMAGEM 11 – Sanitário PcD.
Fonte: João Gonzaga 14/08/2018.

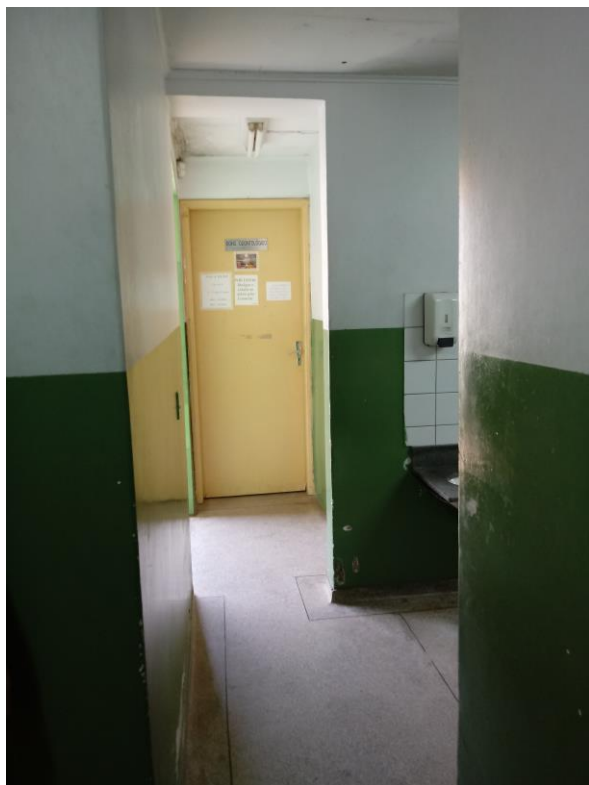
O acesso ao consultório odontológico é por corredor com 0,70 m de largura, portanto sem acessibilidade para cadeirantes e pessoas que utilizam órteses (Imagens 12 e 13). Há duas pias para escovação, uma infantil com 0,66 m de altura e uma adulta com 0,91 m. Para um cadeirante, a altura ideal de um lavatório é 0,80 m com, no mínimo, 0,73 m de altura livre sob a bancada para aproximação da cadeira de rodas. Apesar do vão livre sobre as bancadas, nenhuma das duas permitem o uso adequado por pessoas em cadeiras de rodas. Não há barras de apoio nas bancadas. A porta do consultório tem vão livre de 0,92 m, porém, não há acesso até ela (Imagem 14). A mesa de atendimento não possui espaço para aproximação de cadeiras de rodas. A responsável relatou que o atendimento odontológico a pessoas com deficiência ocorre no consultório infantil com acesso pela área externa. Este acesso é realizado passando pela área administrativa do centro de saúde, atravessando o refeitório de funcionários e atingindo a calçada externa

IMAGEM 13 – Acesso ao consultório odontológico.
Fonte: João Gonzaga 14/08/2018.

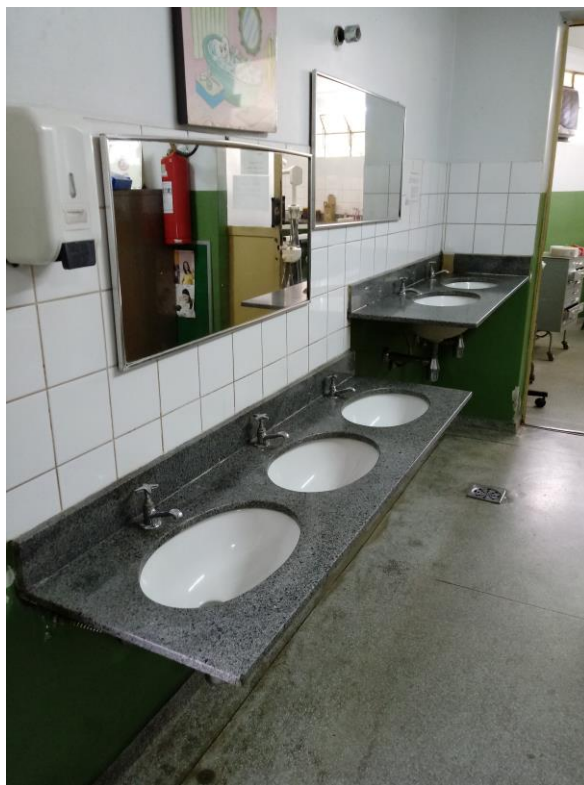
IMAGEM 14 – Bancadas para escovação
Fonte: João Gonzaga 14/08/2018.

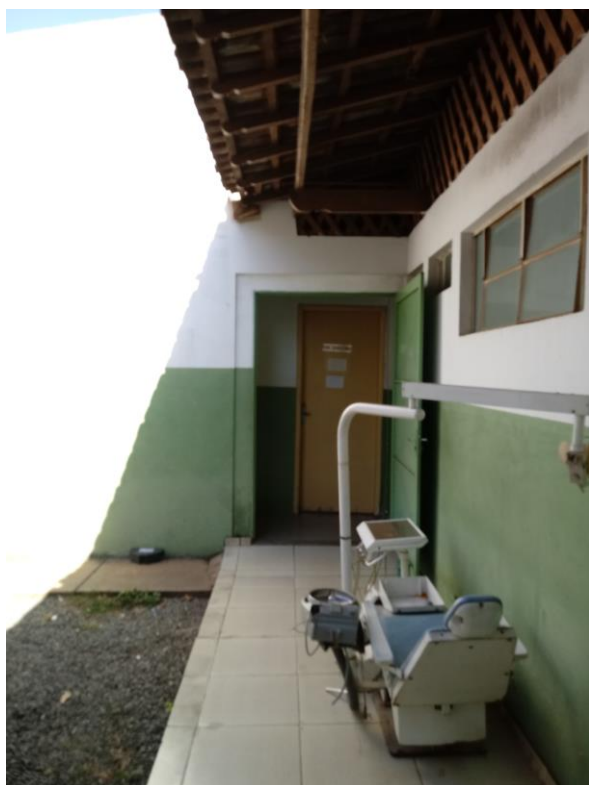
que interliga com os consultórios. Além de excludente, a rota externa possui obstáculo que torna a passagem inadequada para usuários de cadeiras de rodas (Imagem 15).

IMAGEM 15 – Obstáculo na rota de acesso ao consultório odontológico.
Fonte: João Gonzaga 14/08/2018.

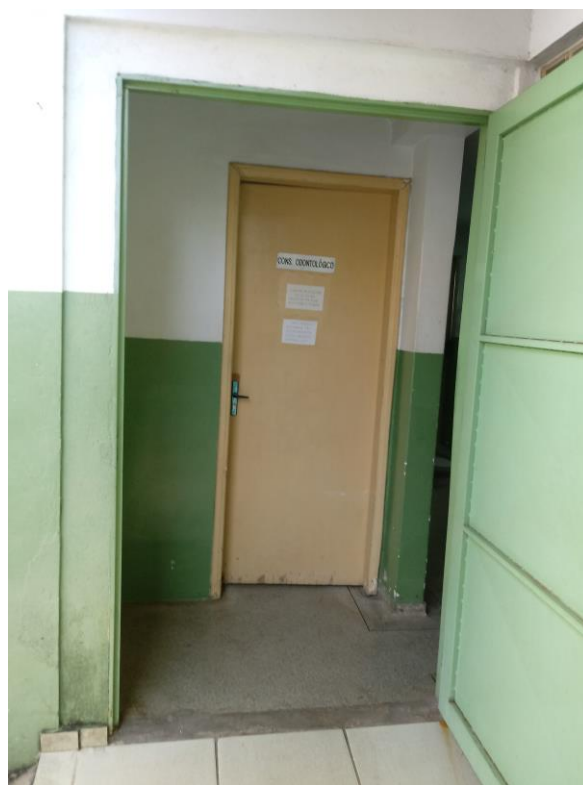
IMAGEM 16 – Acesso por rota externa aos consultórios odontológicos.
Fonte: João Gonzaga 14/08/2018.

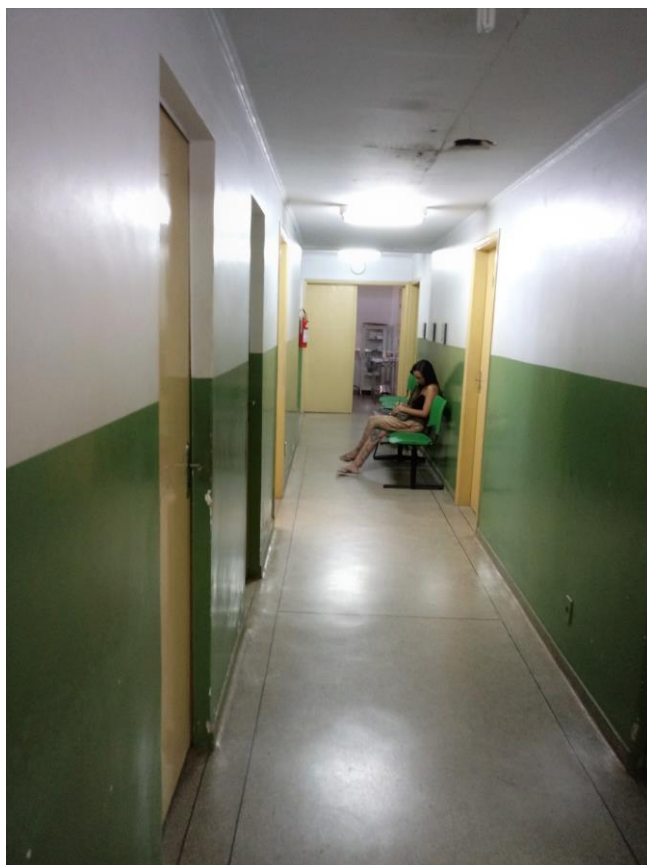
O corredor de acesso aos consultórios é amplo, com 1,70 m de largura. Espaço suficiente para o trânsito de uma pessoa em pé e um usuário de cadeira de rodas, conforme indicado pela NBR 9050/2015 no item 4.3.1 (Imagem 17). Porém, foram instaladas cadeiras de espera ao longo do corredor que reduzem esse espaço de circulação para 1,17 m, sem considerar o espaço das pernas das pessoas quando sentadas (Imagem 18).

IMAGEM 18 – Corredor para acesso aos consultórios clínicos.

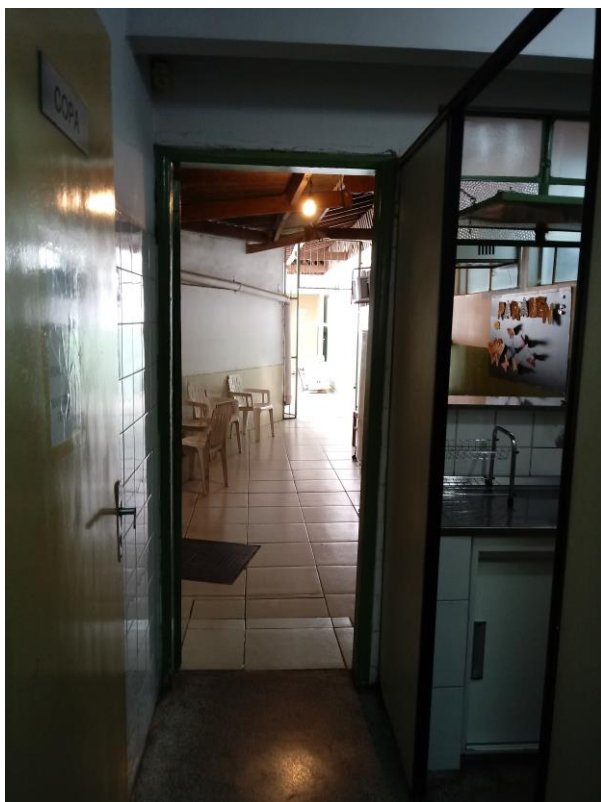
Os consultórios de primeiro atendimento, vacinas, médicos 1 e 2 possuem portas com vão livre inferiores a 0,80 m, o mínimo estabelecido por norma para acesso de usuários de cadeiras de rodas. Somente a sala de enfermagem e o consultório médico 3 são acessíveis. Na parte administrativa do centro de saúde, o acesso à sala de administração também possui porta com vão livre inferior a 0,80 m, assim como da copa, do almoxarifado, expurgo e esterilização. O acesso à copa ainda é comprometido porque o corredor não permite giro de cadeira de rodas porque tem largura de 0,91 m (Imagem 19). O acesso da copa para o refeitório possui um desnível de 0,03 m vencido por rampa sem sinalização ou piso antiderrapante (Imagem 19). No expurgo, as pias possuem vão livre sob elas, porém, são em altura padrão de 0,90 m, não havendo nenhuma bancada acessível (Imagem 20). A falta de acessibilidade se repete na bancada da copa que não possui vão livre sob a pia nem altura acessível (Imagem 21).

IMAGEM 19 – Acesso à copa e refeitório
Fonte: João Gonzaga 14/08/2018.

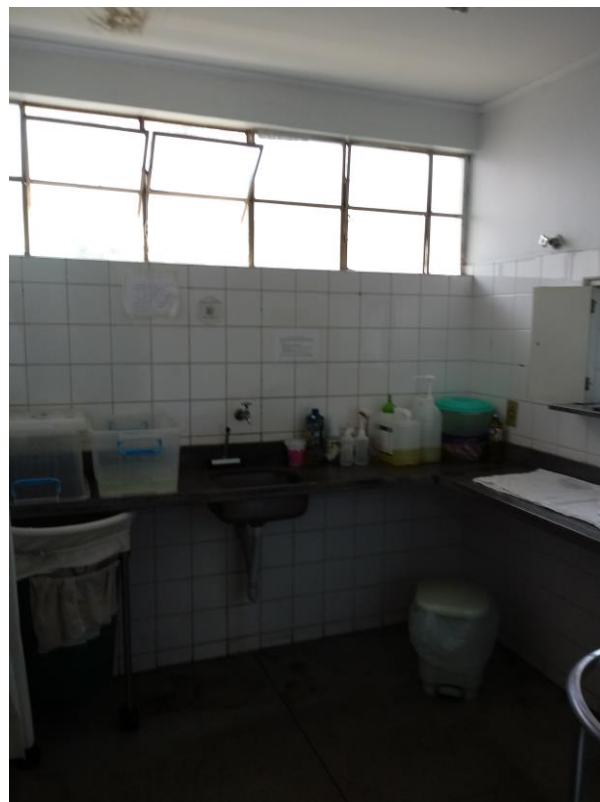
IMAGEM 20 – Bancada expurgo
Fonte: João Gonzaga 14/08/2018.

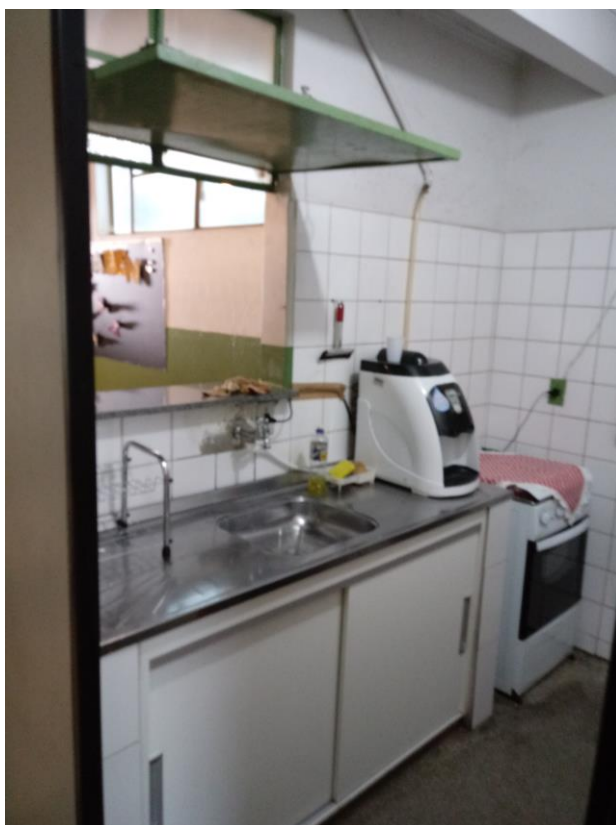
IMAGEM 21 – Bancada copa
Fonte: João Gonzaga 14/08/2018.

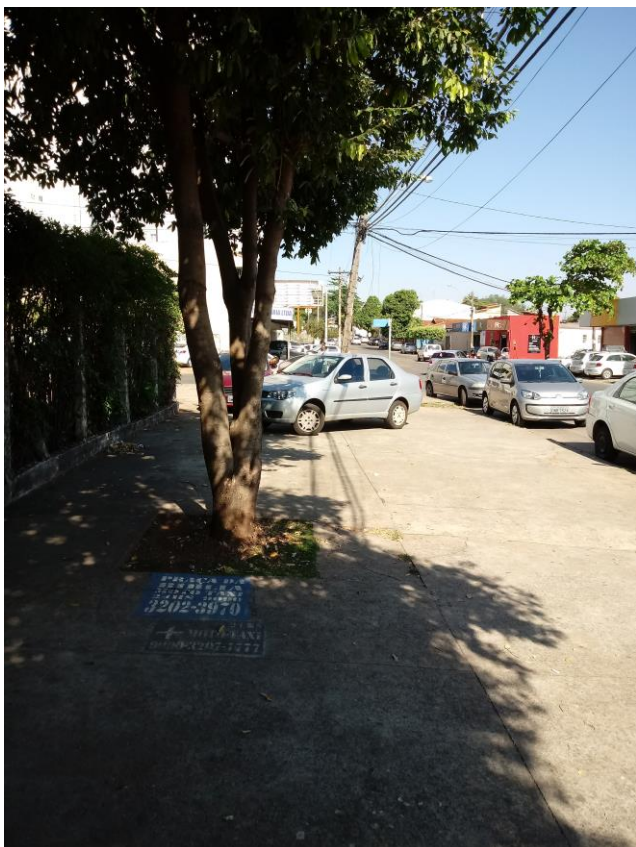
A calçada em frente ao acesso do Centro de Saúde Marinho Lemos possui revestimento cimentício que apresenta boas condições gerais, porém, com pontos danificados (imagens 22 e 23). O rebaixo da calçada na faixa de pedestres, por exemplo, apesar de possuir as dimensões adequadas, apresenta danos no piso podotátil e no revestimento cimentício, tornando-o inadequado (Imagem 24). Não há piso tátil no restante da calçada, que ainda apresenta alguns desníveis. Não há vaga reservada para pessoas com deficiência nem para idosos em frente ao acesso do posto de saúde. A calçada da rua lateral está danificada e possui obstáculos deixando-a inadequada e insegura para todos (Imagem 25).

IMAGEM 22 – Calçada frontal.
Fonte: João Gonzaga 14/08/2018.

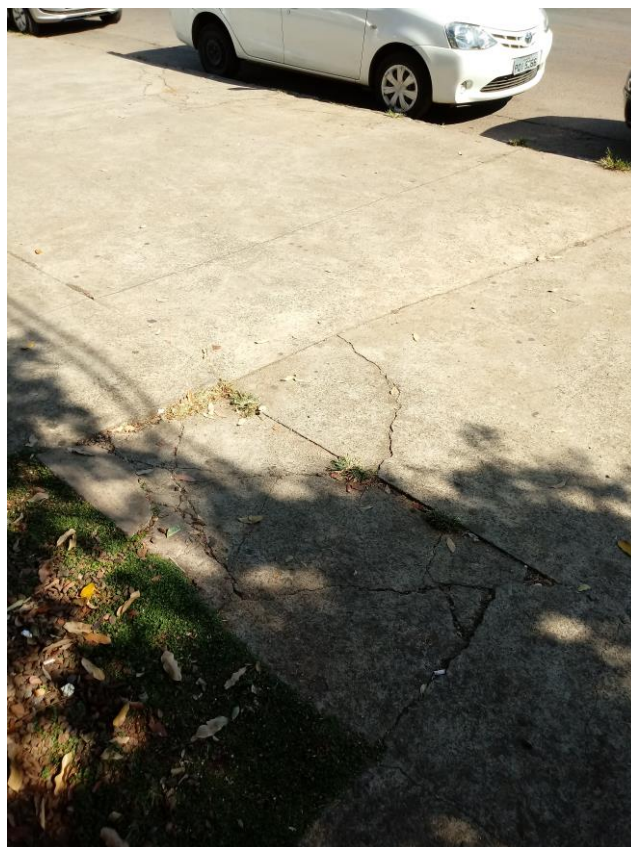
IMAGEM 23 – Calçada frontal danificado.
Fonte: João Gonzaga 14/08/2018.

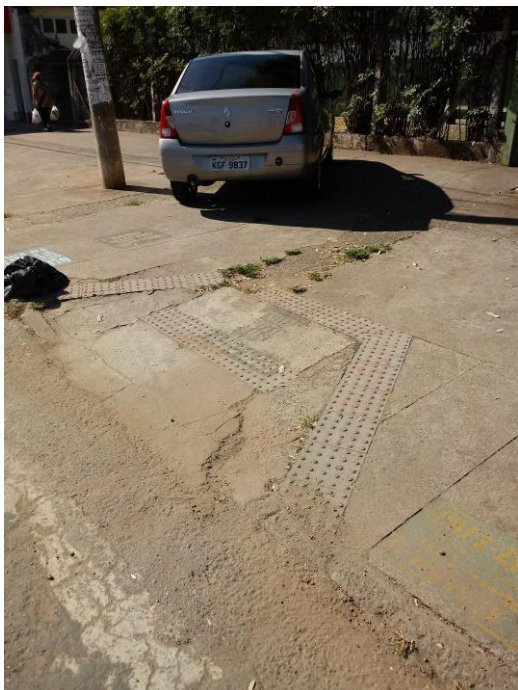
IMAGEM 24 – Rebaixo de calçada danificado.
Fonte: João Gonzaga 14/08/2018.

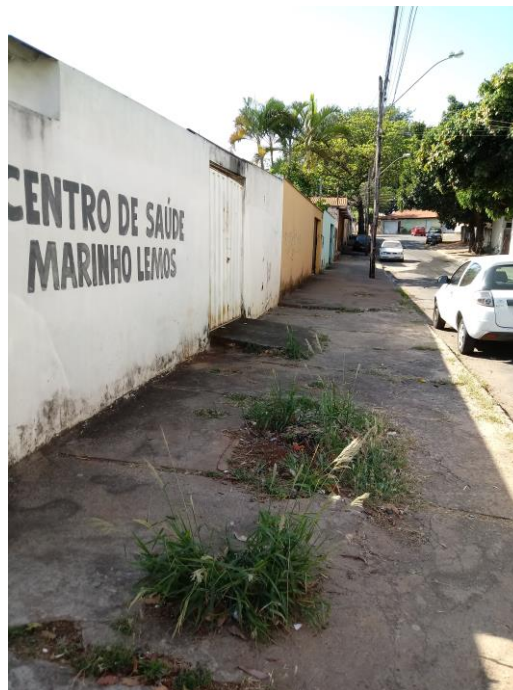
IMAGEM 25 – Calçada lateral danificada.
Fonte: João Gonzaga 14/08/2018.
