## RELATÓRIO DE CONSTATAÇÃO

**Resposta à solicitação da 39ª Promotoria de Justiça de Goiânia realizada pelo Ofício nº 375/2017**

Atendendo à solicitação do Ofício nº 375/2017 da 39ª Promotoria de Justiça de Goiânia, o CAU/GO efetuou a visita técnica ao Centro de Saúde Conjunto Riviera no dia 19 de junho de 2018, às 9h00m com o objetivo de constatar as atuais condições de acessibilidade do local.

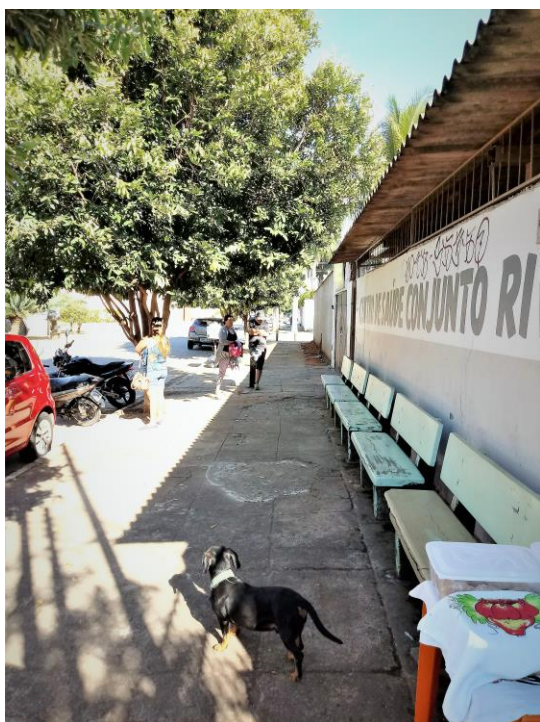
O acesso ao centro de saúde está inadequado. A calçada está com o piso danificado e não há rota acessível com piso tátil (Imagem 02). O rebaixo da sarjeta não está em conformidade com a NBR 9050/2015, não está alinhado com a faixa de pedestres e não há vaga reservada para pessoa com deficiência nem idosos (Imagens 03 a 05).

**IMAGEM 02** – Calçada da rua de acesso à edificação  
Fonte: João Gonzaga 19/06/2018.

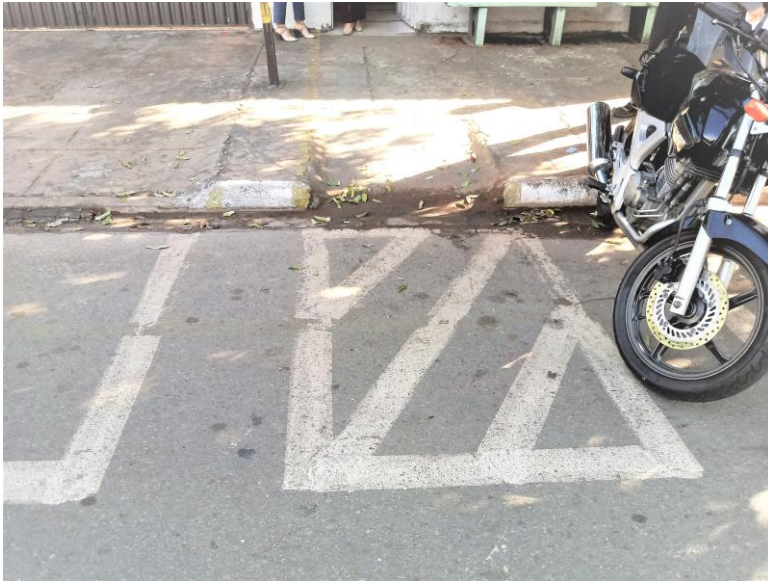
**IMAGEM 03** – Rebaixo da calçada.  
Fonte: João Gonzaga 19/06/2018.

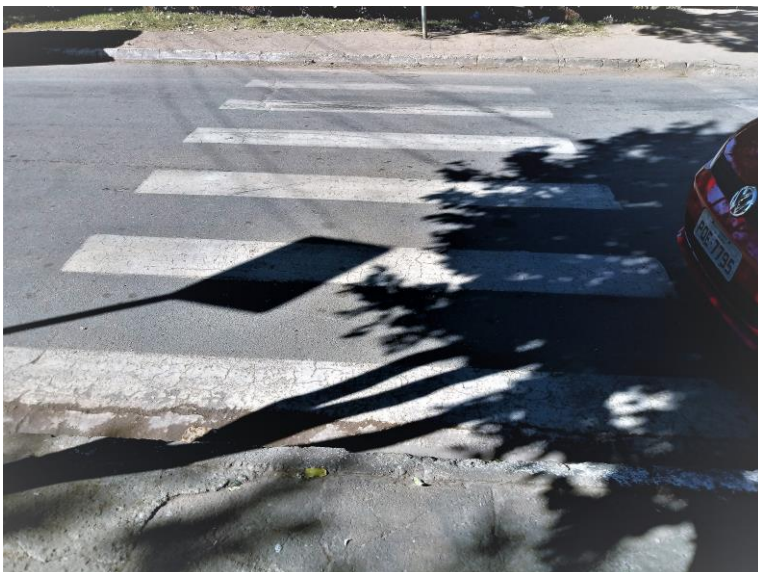
**IMAGEM 05** – Faixa de pedestre sem rebaixamento de calçada.  
Fonte: João Gonzaga 19/06/2018.

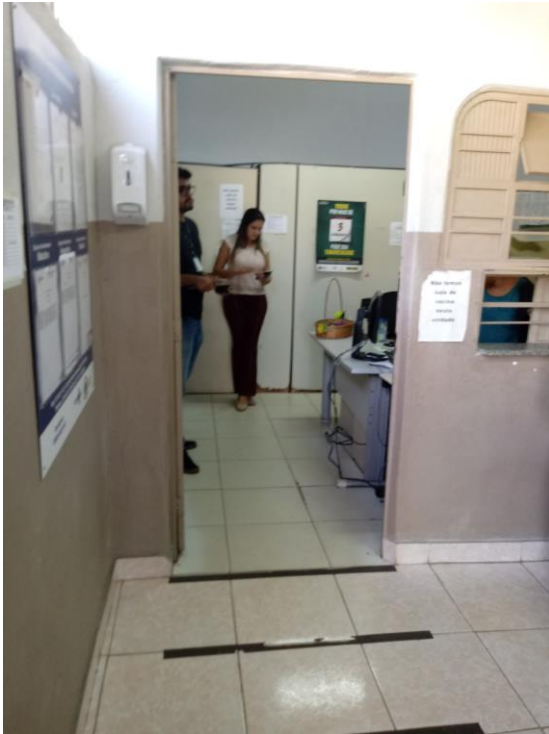
O portão de acesso tem dimensões adequadas para passagem de cadeiras de rodas com 90 cm e não há desnível na soleira. Existe uma rampa suave entre o portão de acesso ao posto e a entrada para a área de atendimentos com declive horizontal também. Este declive pode causar alguma instabilidade para cadeirantes mas é muito brando e não coloca o usuário em risco (imagem 06).

**IMAGEM 06** – Rampa no acesso a área de atendimento.  
Fonte: João Gonzaga 19/06/2018.

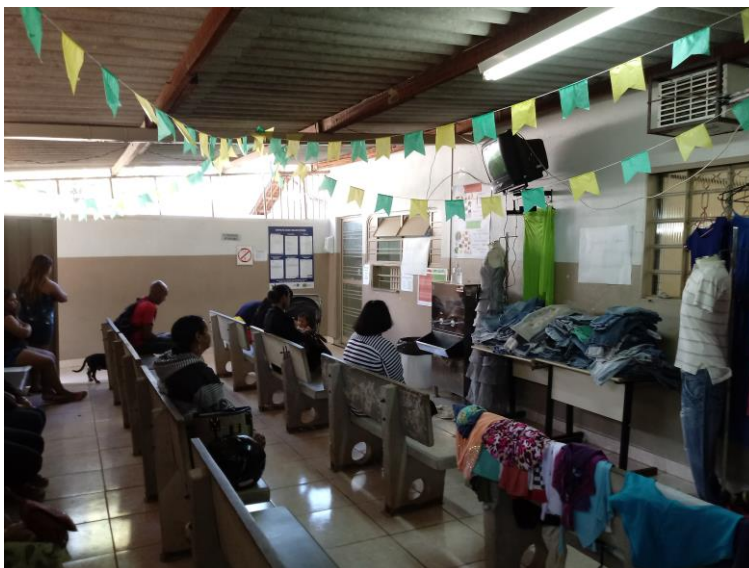
A sala de espera não possui espaço específico para espera de cadeirantes nem idosos ou gestantes. O balcão de atendimento não está em acordo com o normatizado pela NBR 9050/2015: apesar de garantir espaço suficiente para acesso frontal e manobra de 180° de um módulo de referência de cadeira de rodas, ele possui altura superior a 0,85 m (no caso, 1,00 m de altura) e não tem profundidade livre de, no mínimo, 0,30 m para permitir o avanço das pernas sob o balcão.

**IMAGEM 07** – Sala de espera  
Fonte: João Gonzaga 19/06/2018.

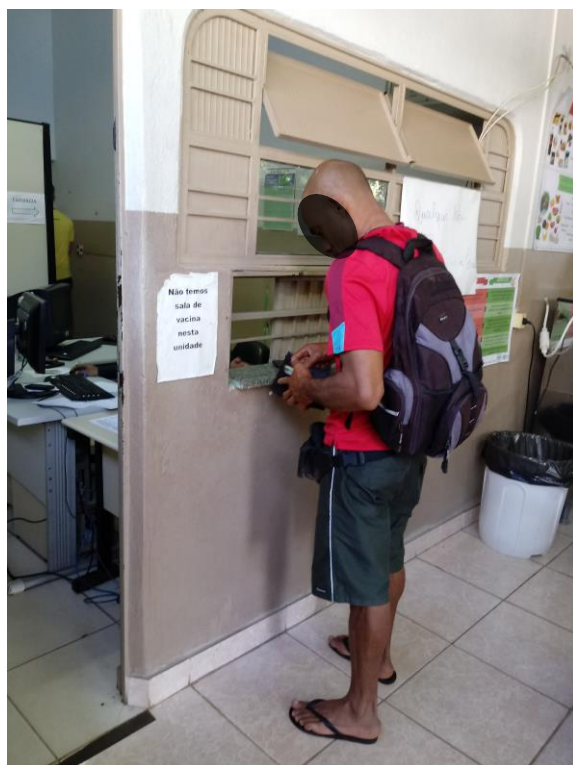
**IMAGEM 08** – Balcão de atendimento.  
Fonte: João Gonzaga 19/06/2018.

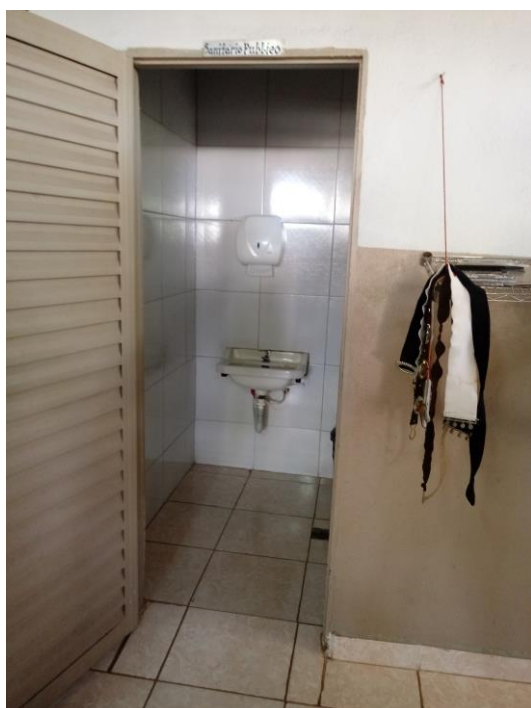
Na sala de espera tem um sanitário e ele tem dimensões acessíveis, porém, a porta tem somente 0,75 m de largura (Imagem 09) – inferior ao mínimo necessário que é de 0,80 m – e só tem uma barra de apoio, que está instalada de forma equivocada, fora de norma (Imagem 10). A bacia sanitária está muito baixa, com somente 0,40 m quando o ideal é entre 0,43 e 0,45 m (Imagem 10). A pia não possui barras de apoio e a torneira é de giro, sendo que o ideal é de alavanca (Imagem 11). A descarga está a 1,37 m do piso, mais alto que o ideal normatizado que é de 1,00 m, assim como a papelreira que está a 1,40 m do piso quando o ideal, segundo a NBR 9050/2015, é 1,20 m.

**IMAGEM 09** – Entrada do banheiro público.  
Fonte: João Gonzaga 19/06/2018.

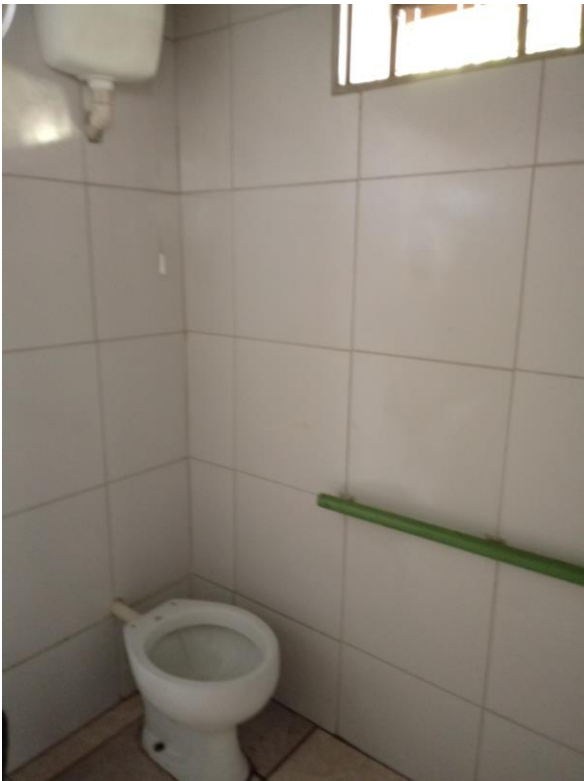
**IMAGEM 10** – Banheiro público.  
Fonte: João Gonzaga 19/06/2018.

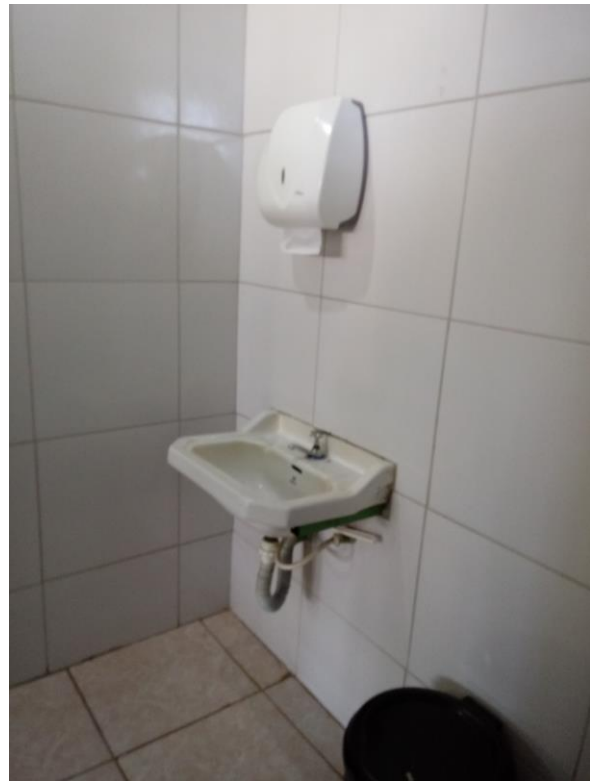
**IMAGEM 11** – Banheiro público.  
Fonte: João Gonzaga 19/06/2018.

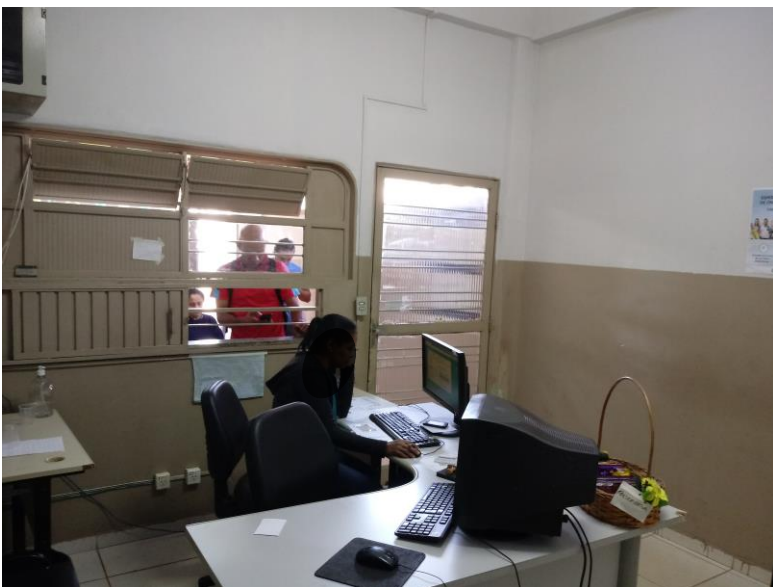
O acesso à sala de triagem é por um corredor configurado pela disposição dos móveis da secretaria e divisórias da sala. O corredor possui 0,90 m sendo ideal para o deslocamento, porém, considerando a necessidade de manobra em 90°, as dimensões não são suficientes para a locomoção contínua (Imagens 12 e 13). O mínimo ideal nos pontos de mudança de direção é 1,20m, conforme NBR 9050/2015 (Imagem 14).

**IMAGEM 12** – Secretaria.  
Fonte: João Gonzaga 19/06/2018.

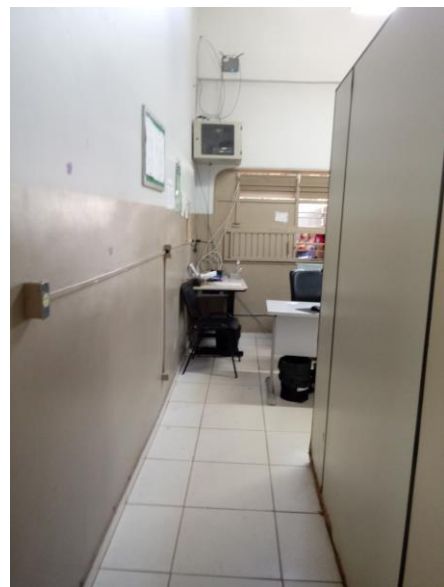
**IMAGEM 13** – Corredor para sala de triagem.  
Fonte: João Gonzaga 19/06/2018.

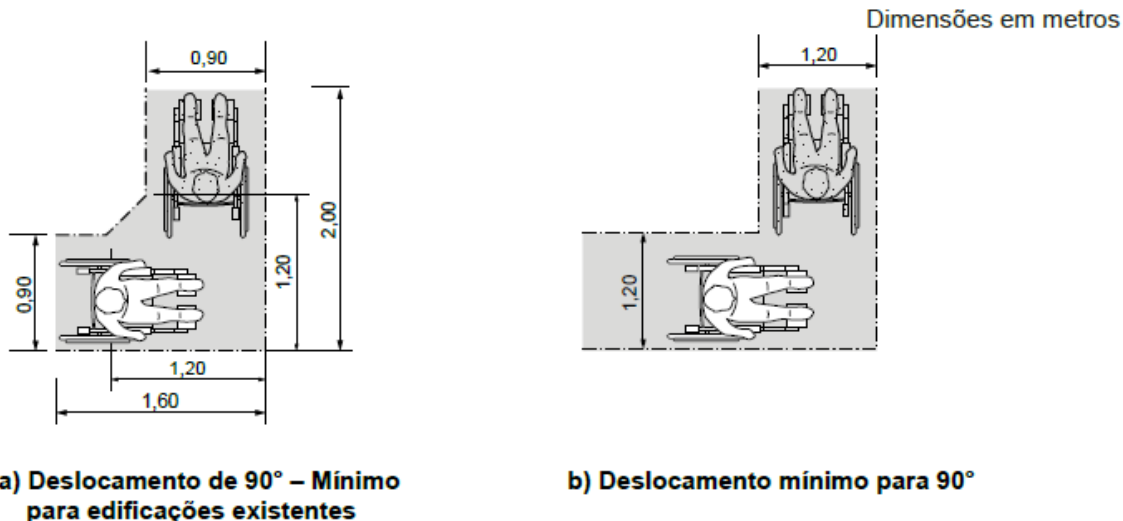
**IMAGEM 14 – Deslocamento de 90°.**  
Fonte: NBR 9050/2015 p. 11

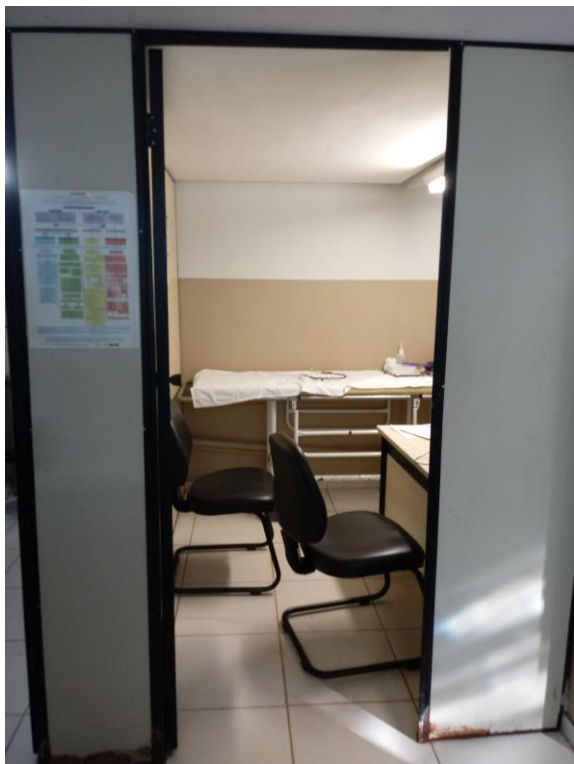
A Sala de Triagem, assim como o consultório de Pediatria, possui portas com vãos adequados, maiores ou iguais a 80 cm (Imagem 15). Porém, a sala de curativo tem porta de apenas 0,75 m e é muito estreita, com somente 1,26 m de largura. Assim, considerando a maca, o espaço para deslocamento e manobra de cadeiras de rodas é inadequado (Imagem 16).

**IMAGEM 15 – Consultório Pediatria.**  
Fonte: João Gonzaga 19/06/2018.

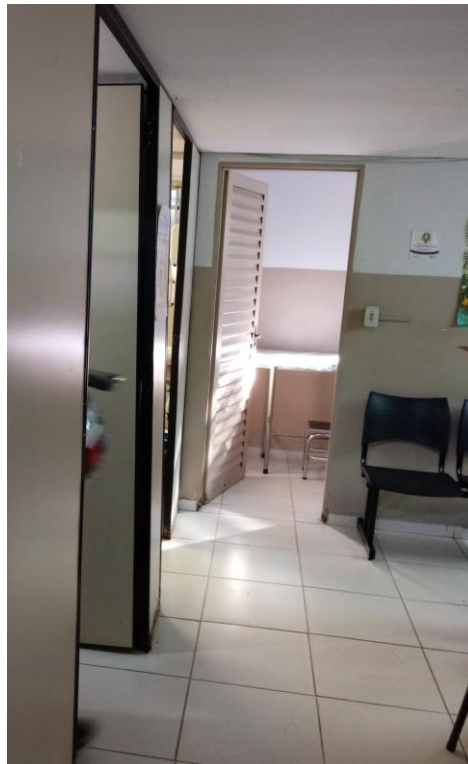
**IMAGEM 16 – Consultório Pediatria.**  
Fonte: João Gonzaga 19/06/2018.

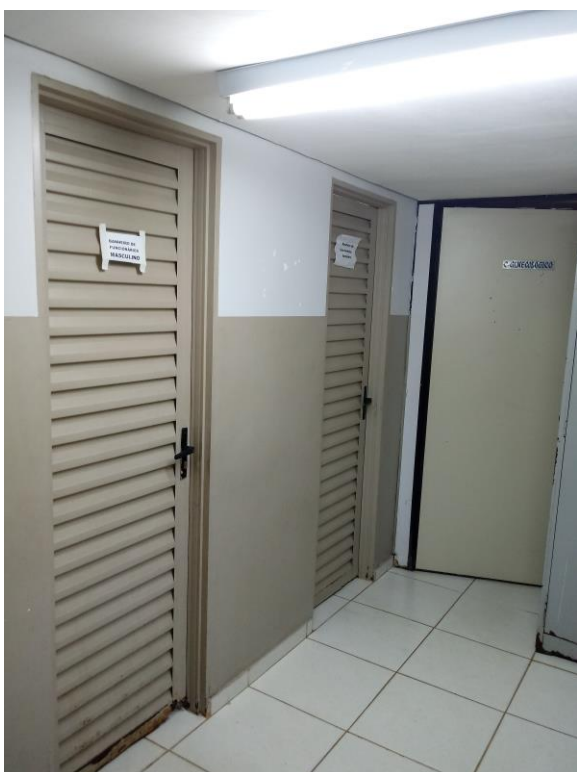
Os banheiros de funcionários estavam fechados e não foram avaliados, porém, percebe-se que o acesso não é universal ou adequado para cadeirantes (Imagem 17). O acesso ao consultório de ginecologia está parcialmente bloqueado pelo armário da equipe de limpeza deixando apenas 0,77 m para circulação e acesso (Imagem 18). O balcão de atendimento da farmácia possui altura de 1,10 m, portanto, apesar de assegurar altura e profundidade livres sob o tampo, não possui altura acessível (Imagem 18).

**IMAGEM 17** – Banheiros de funcionários  
Fonte: João Gonzaga 19/06/2018.

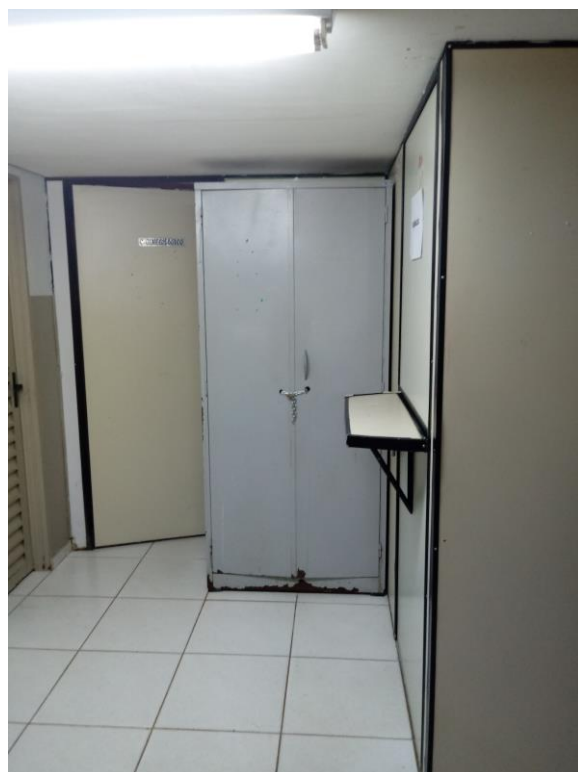
9.2.1.4 Balcões de atendimento acessíveis devem possuir superfície com largura mínima de 0,90 m e altura entre 0,75 m a 0,85 m do piso acabado, assegurando-se largura livre mínima sob a superfície de 0,80 m. (NBR 9050/2015 p. 117)

**IMAGEM 18** – Acesso ao consultório de ginecologia e balcão da farmácia.  
Fonte: João Gonzaga 19/06/2018.

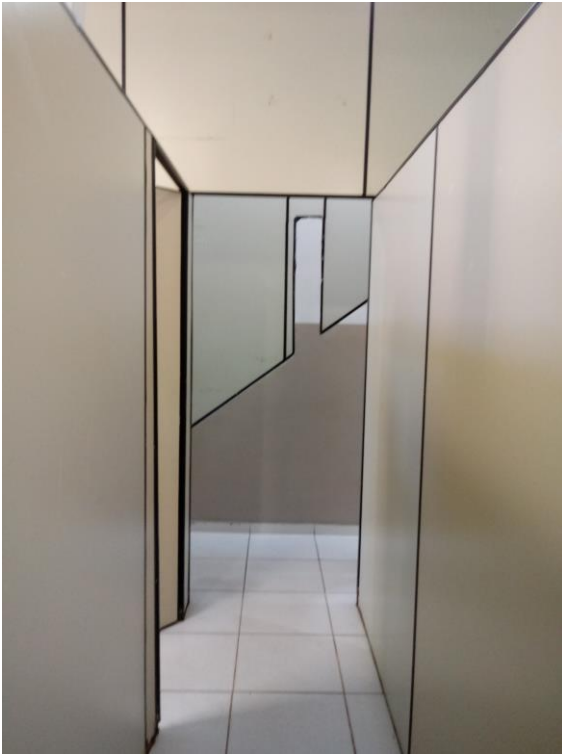
O acesso para os consultórios odontológico e clínica geral e para a enfermagem é por corredores formatados pela disposição dos ambientes realizada por divisórias. Apesar de ter dimensões adequadas para o deslocamento em linha reta (0,90 m), o corredor não tem tamanho suficiente para o giro da cadeira de rodas em 90° necessário no entroncamento dos corredores. Todos os consultórios possuem portas de 0,80 m e sem desnível (Imagem 19).

**IMAGEM 19** – Corredores de acesso aos consultórios.  
Fonte: João Gonzaga 19/06/2018.

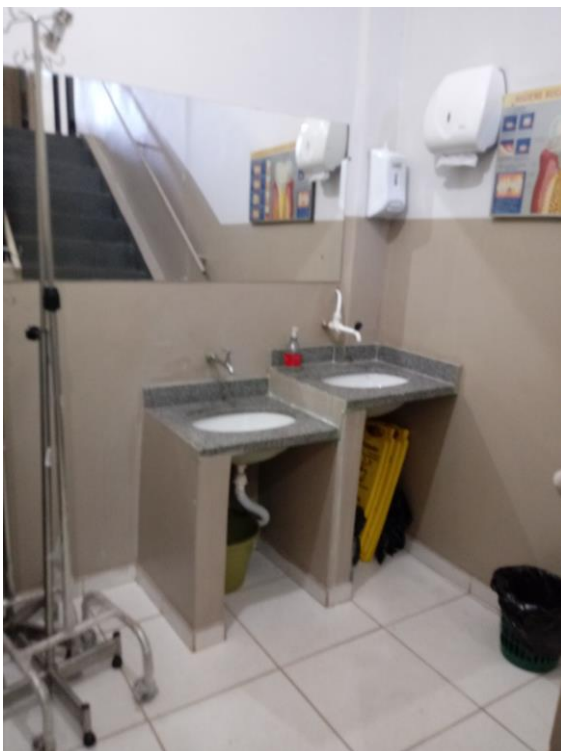
No final de um dos corredores estão os escovadores onde ocorre o preparo para a odontologia e o treinamento de escovação de dentes para a população. São duas pias em duas alturas, 0,73 m e 0,84 m, que atendem a esta questão da norma, porém, não há espaço suficiente sob a superfície para avanço das pernas do cadeirante. Ainda contradizem a norma a altura da saboneteira e papeleira que, além de não serem acessíveis para pessoas com deficiência, é inadequado para crianças, maior público alvo do treinamento de escovação. O espaço livre em frente às pias não permite giro de 180° de cadeiras de rodas (Imagem 20).

**IMAGEM 20** – Escovação.  
Fonte: João Gonzaga 19/06/2018.

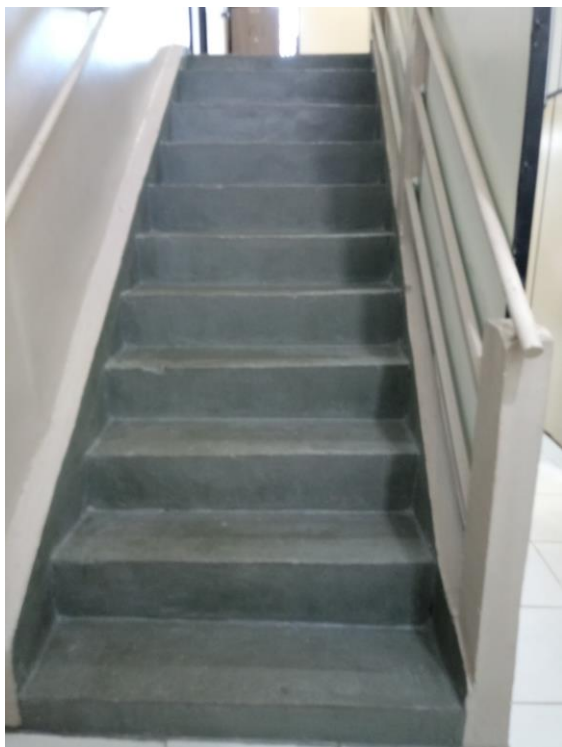
O acesso ao segundo pavimento é exclusivo por escadas sem condições de segurança devido à inconstância e ausência de adequabilidade dos degraus, que possuem alturas diversas e elevadas, chegando a 22 cm. O ideal, segundo a norma técnica 11 do Corpo de Bombeiros Militar do Estado de Goiás, é que os degraus tenham altura entre 16 cm e 18 cm com tolerância de 0,5 cm. A norma ainda versa que os degraus devem “Ter, num mesmo lanço, larguras e alturas iguais e, em lanços sucessivos de uma mesma escada, diferenças entre as alturas de degraus de, no máximo, 5 mm;” (Imagem 21).

**IMAGEM 21** – Acesso ao segundo pavimento.  
Fonte: João Gonzaga 19/06/2018.
