RELATÓRIO DE CONSTATAÇÃO

Resposta à solicitação da 39ª Promotoria de Justiça de Goiânia realizada pelo Ofício nº 375/2017

Atendendo à solicitação do Ofício nº 375/2017 da 39ª Promotoria de Justiça de Goiânia, o CAU/GO efetuou a visita técnica ao Centro de Saúde Vila Moraes no dia 11 de julho de 2018, às 9h00m com o objetivo de constatar as atuais condições de acessibilidade do local.

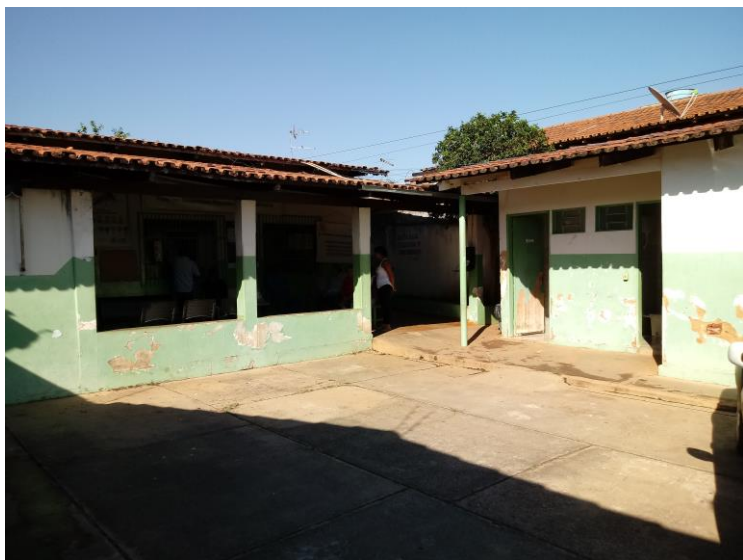
O imóvel é térreo e possui duas edificações estabelecidas perpendicularmente voltadas para o estacionamento (Imagem 02). Uma calçada descoberta interliga os blocos. O acesso ao centro de saúde está inadequado. Apesar de ter revestimento de piso adequado, a calçada não possui rota acessível com piso tátil e não há rebaixo no meio fio para acesso de pedestres, somente para acesso de carros em frente ao portão do estacionamento (Imagem 03). Não há vaga reservada para pessoa com deficiência nem idosos na rua ou no estacionamento, que está sinalizado como exclusivo para funcionários. O portão de acesso de pedestres possui vão de apenas 0,75 m, insuficiente para a passagem de cadeiras de rodas e inadequado para usuários de algumas órteses (Imagens 04 e 05).

IMAGEM 02 – Vista do estacionamento.
Fonte: João Gonzaga 09/07/2018.

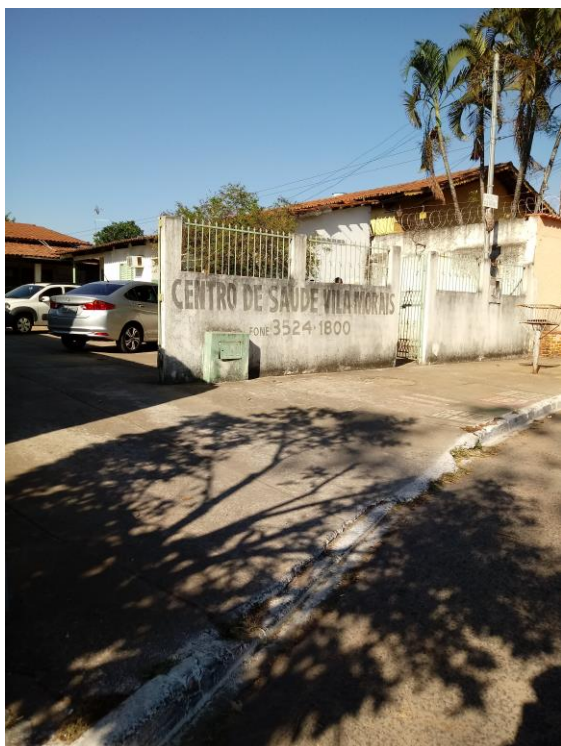
IMAGEM 03 – Calçada da rua de acesso à edificação
Fonte: João Gonzaga 09/07/2018.

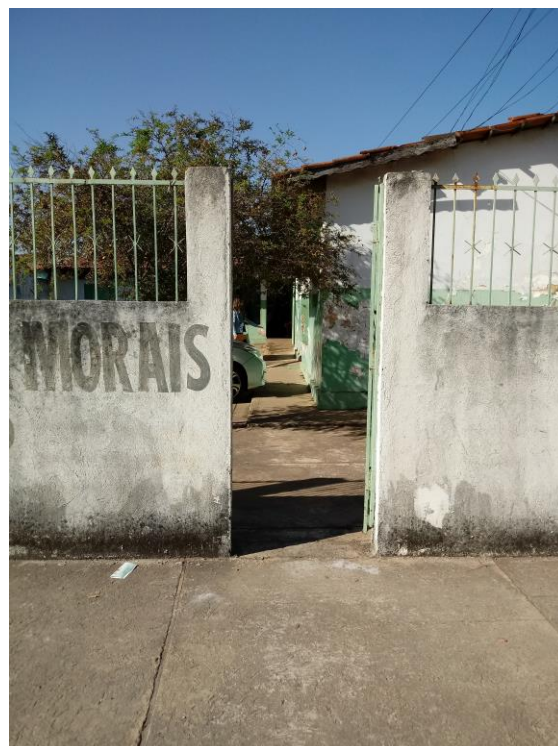
IMAGEM 04 – Acesso de pedestres
Fonte: João Gonzaga 09/07/2018.
Dimensões em metros

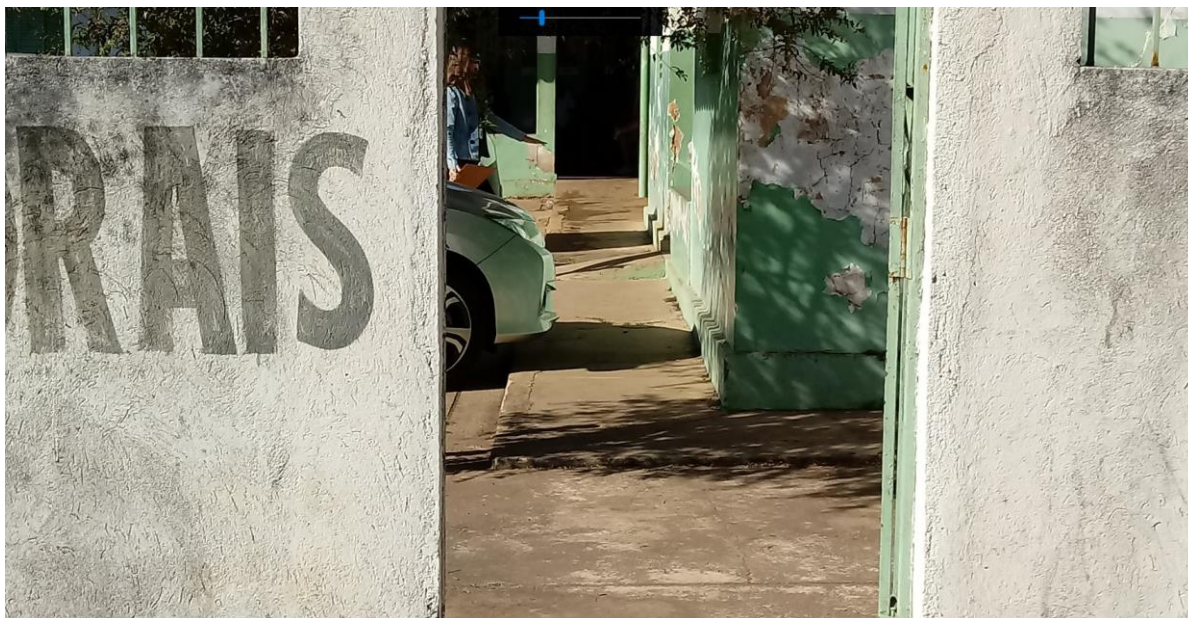
A calçada interna que conecta o acesso ao complexo até os edifícios possui piso danificado, desnível no seu acesso e uma rampa transversal para dar acesso do estacionamento para o prédio de vacinas forma um obstáculo intransponível para cadeirantes e de alto risco para todos, especialmente idosos e pessoas de baixa visão (Imagens 06 e 07). O corredor tem 0,82 m e o mínimo ideal para circulação em segurança é 0,90 m.

IMAGEM 06 – Desnível na calçada.
Fonte: João Gonzaga 09/07/2018.

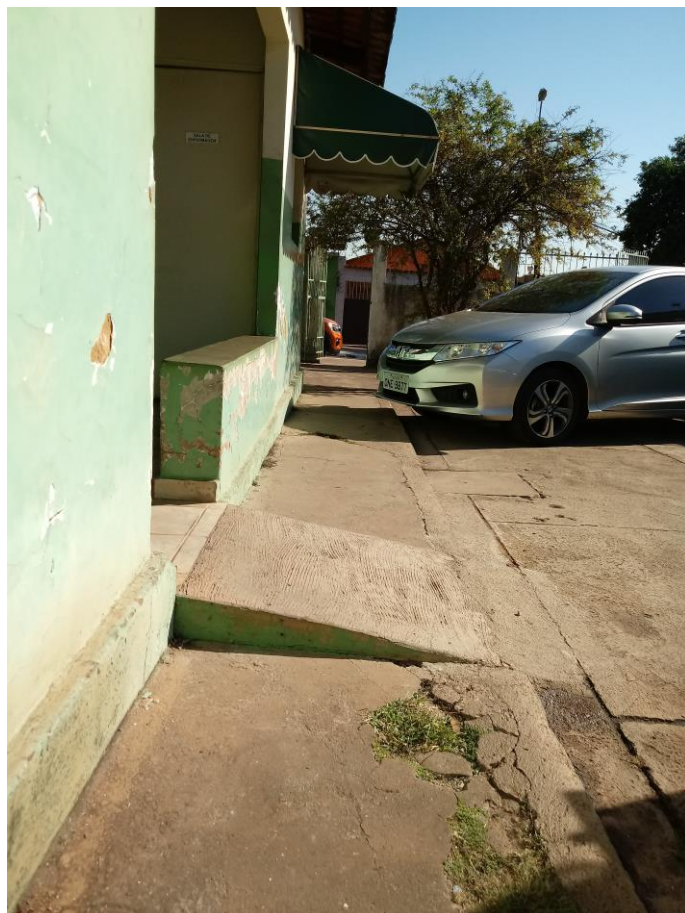
IMAGEM 07 – Obstáculo e piso danificado.
Fonte: João Gonzaga 09/07/2018.

O acesso ao prédio de vacinação e enfermagem é por rampa sem nenhum equipamento de segurança como guarda-corpo, corrimão e balizamento (Imagens 08 e 09). A inclinação é de 13,60%, portanto, está acima do mínimo estabelecido pela NBR 9050/2015, além de localizada na calçada, criando um sério obstáculo (Imagem 07). O espaço de circulação na espera é amplo, porém, o acesso para a sala de vacinas possui desnível de 9 cm, tornando o espaço inacessível para cadeirantes e com obstáculo de risco para pessoas com baixa mobilidade como idosos e gestantes, e pessoas com baixa visão (Imagem 10). A Sra. Camila relatou que aqueles que não conseguem acessar a sala de vacinas são atendidos na sala de espera, criando uma situação segregatória e inadequada. A porta tem vão de 0,80 m, dentro do mínimo estabelecido pela Norma de Acessibilidade. As pias da sala de vacinação possuem alturas padrão e não há nenhuma com dimensões acessíveis (Imagem 11). A porta de acesso à sala de enfermagem não possui desnível.

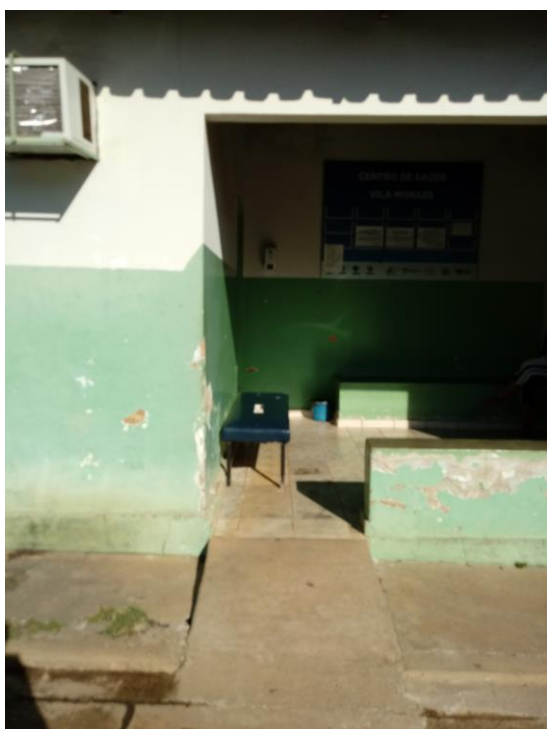
IMAGEM 08 – Acesso ao prédio de vacinas.
Fonte: João Gonzaga 09/07/2018.

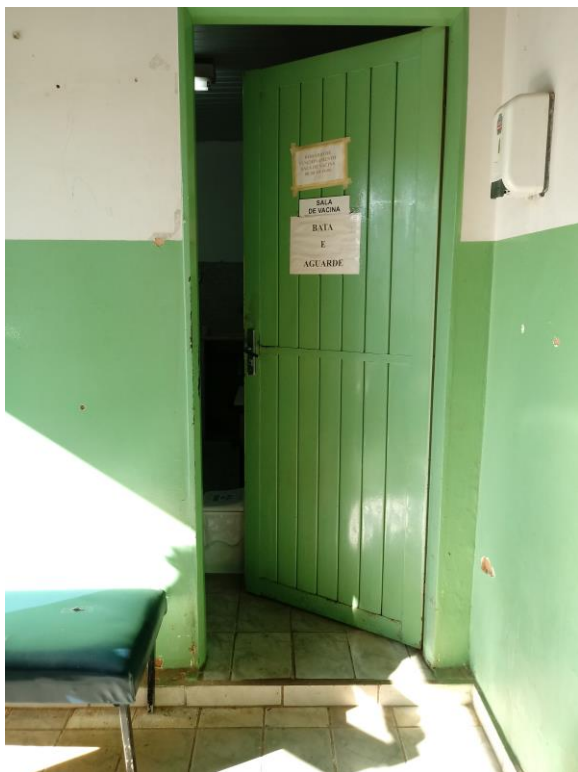
IMAGEM 10 – Acesso à sala de vacinas.
Fonte: João Gonzaga 09/07/2018.

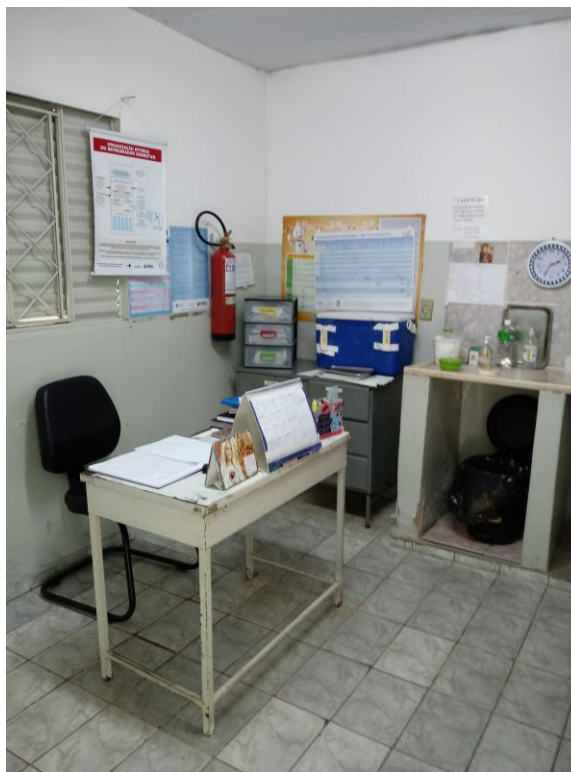
IMAGEM 11 – Sala de vacinas.
Fonte: João Gonzaga 09/07/2018.

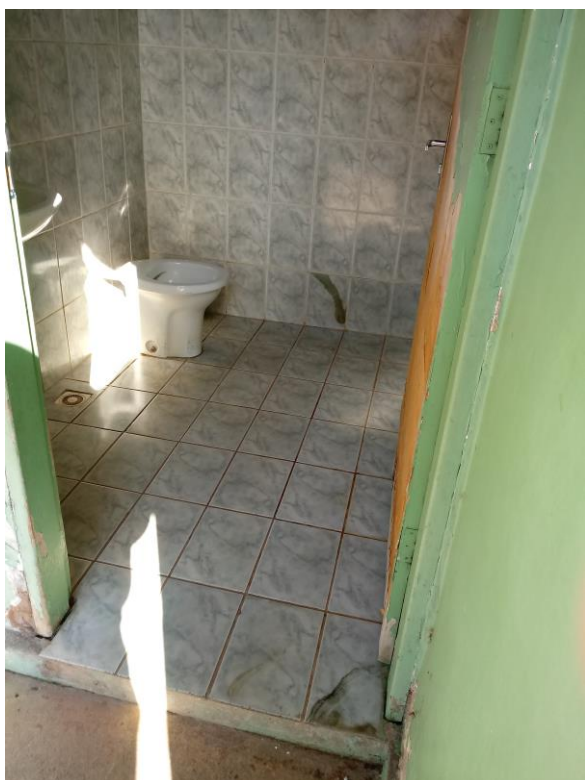
Ao lado do acesso para a sala de vacinas estão os sanitários públicos feminino e masculino. Apesar de amplos, não permitem o giro em 360° de cadeiras de rodas. Mas, se adequa ao giro de 180° tolerável pela NBR 9050/2015 em caso de reformas. Porém, as portas possuem desníveis e abrem para dentro. Não há barras de apoio nos sanitários (Imagem 12).

IMAGEM 12 – Sanitário Público.
Fonte: João Gonzaga 09/07/2018.

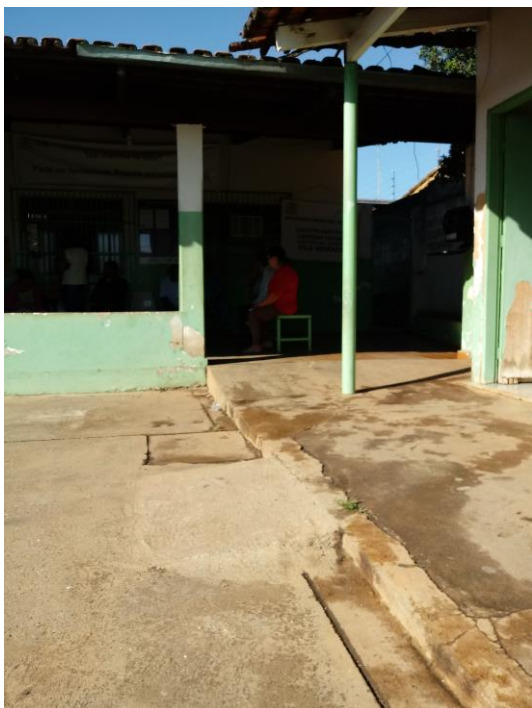
A recepção e consultórios estão localizados na edificação paralela à rua. O acesso até ela é pela calçada citada anteriormente, com obstáculos e problemas no piso e, além de dimensões insuficientes, há um pilar improvisado que se torna um obstáculo próximo ao acesso (Imagem 13). O desnível entre a calçada e recepção é vencido por uma rampa sem sinalização, mas com inclinação adequada. A sala de espera tem cadeiras móveis e bancos, há espaço adequado para circulação e espera para cadeirantes, porém, não há nenhum tipo de conforto (Imagem 14). O balcão de atendimento possui 1,10 m de altura e não há nenhum trecho para atendimento de pessoas sentadas ou de baixa estatura¹. Também não há espaço para pernas sob o balcão e o mobiliário foi instalado formando uma barreira de acesso (Imagem 15).

IMAGEM 13 – Acesso ao prédio de consultórios.
Fonte: João Gonzaga 09/07/2018.

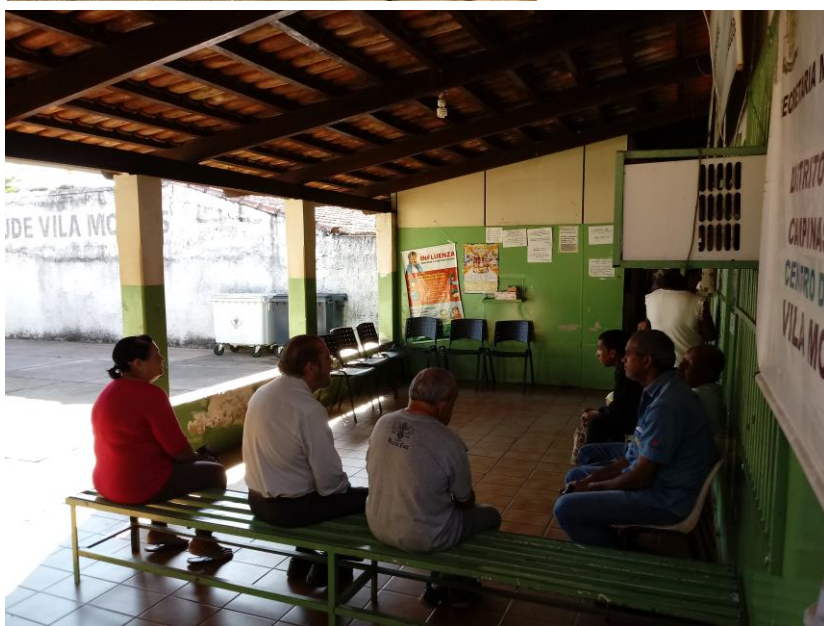
IMAGEM 14 – Sala de espera.
Fonte: João Gonzaga 09/07/2018.

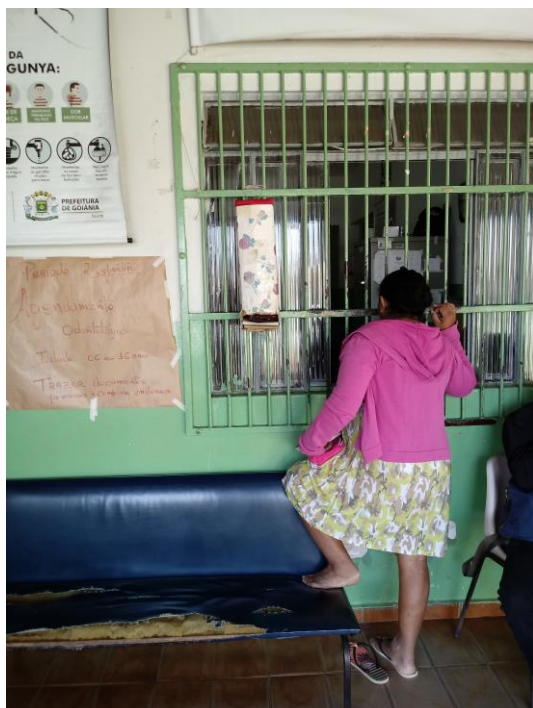
¹ 9.2.1.4 Balcões de atendimento acessíveis devem possuir superfície com largura mínima de 0,90 m e altura entre 0,75 m a 0,85 m do piso acabado, assegurando-se largura livre mínima sob a superfície de 0,80 m (NBR 9050/2015 p. 117).

IMAGEM 15 – Balcão de atendimento.
Fonte: João Gonzaga 09/07/2018.

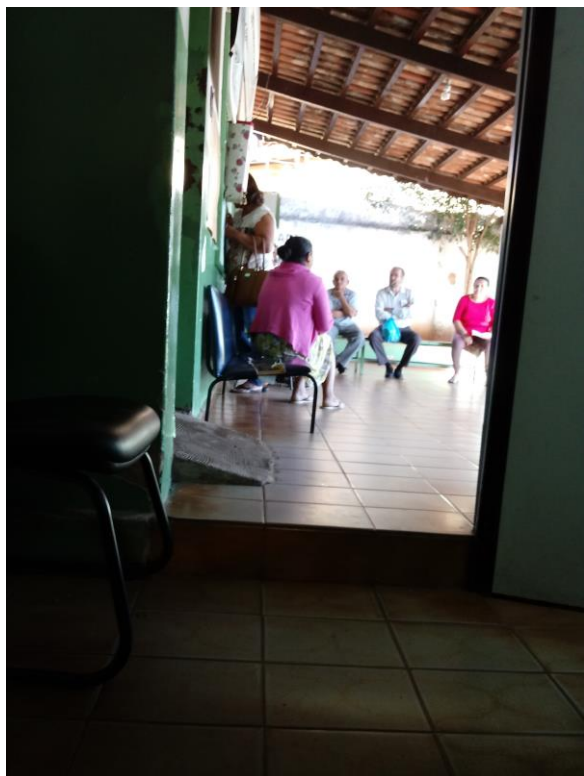
A partir da espera tem-se dois acessos ao interior da edificação: o do público e de funcionários e ainda a sala de triagem, com acesso independente. O acesso à triagem não é acessível porque possui um desnível de aproximadamente 16 cm (Imagem 16). Para os consultórios, a acessibilidade também não foi contemplada. A porta possui vão de 0,73 m e a rampa que vence o desnível não possui inclinação adequada e não tem nenhum tipo de equipamento de segurança (Imagem 17).

IMAGEM 16 – Sala de triagem.
Fonte: João Gonzaga 09/07/2018.

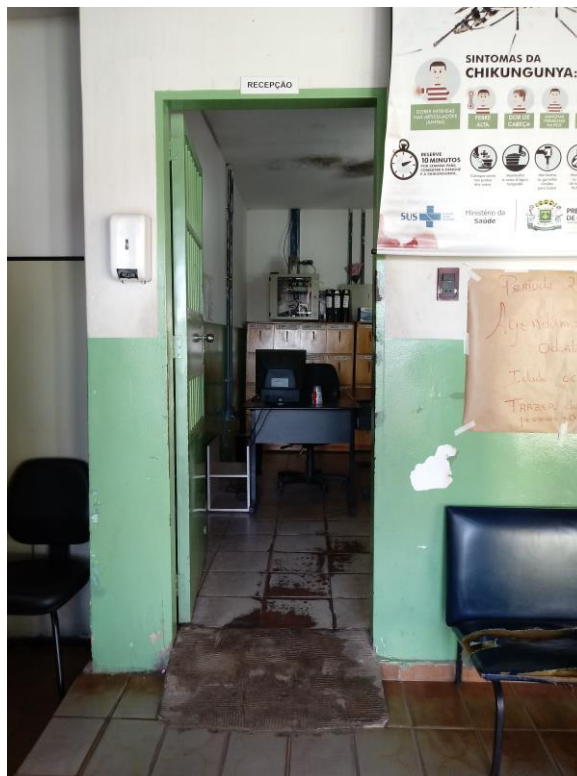
IMAGEM 17 – Acesso consultórios.
Fonte: João Gonzaga 09/07/2018.

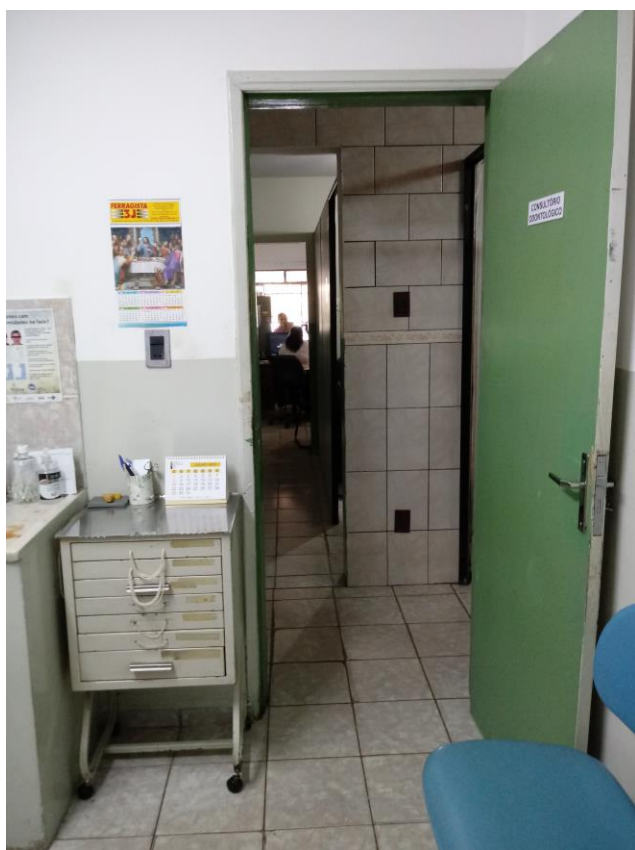
O acesso aos consultórios é a partir da recepção através de uma porta com vão livre de 0,78 m, inferior ao mínimo ideal para a passagem de cadeirantes (Imagem 18). A partir daí, as salas de atendimento clínico e odontológico e a administração estão distribuídas por um corredor com 1,10 m de largura e estreitamento para 0,86 m (Imagem 19). De acordo com a NBR 9050/2015, para deslocamento em linha reta, 0,90 m de largura são suficientes para uma pessoa em cadeira de rodas. Porém, para o deslocamento de uma cadeira e um pedestre ao mesmo tempo, o mínimo necessário é 1,20 m de largura (Imagem 20). Essa também é a largura mínima para a manobra em 90° sem deslocamento, necessária para acessar as salas perpendiculares ao corredor (Imagem 21).

IMAGEM 18 – Corredor de acesso aos consultórios.
Fonte: João Gonzaga 09/07/2018.

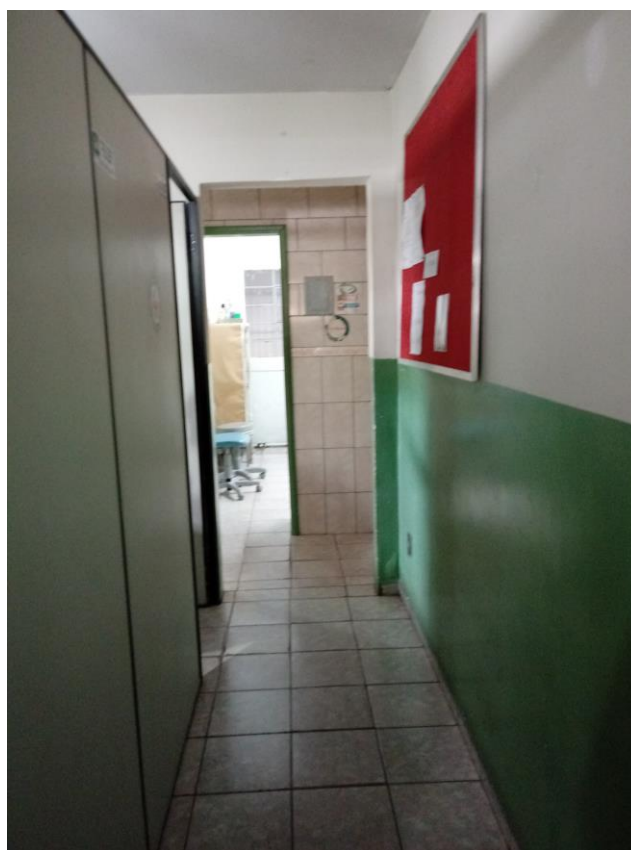
IMAGEM 19 – Corredor de acesso aos consultórios.
Fonte: João Gonzaga 09/07/2018.

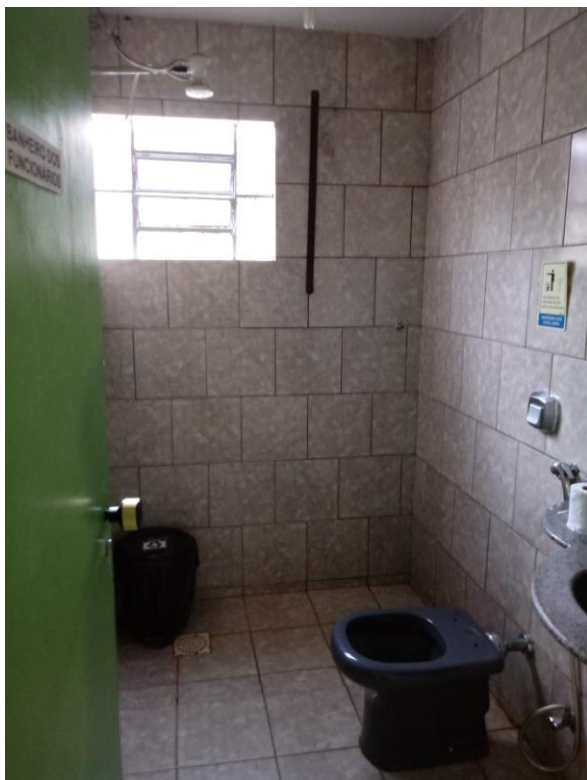
O corredor ainda dá acesso ao único banheiro de funcionários do centro de saúde, localizado próximo aos consultórios de atendimento clínico e odontológico. Apesar de amplo, o sanitário possui porta com vão livre de 0,67 m e não há barras de segurança instaladas. A papeleira e saboneteira também não são acessíveis (Imagens 22 e 23).

IMAGEM 22 – Sanitário de funcionários.
Fonte: João Gonzaga 09/07/2018.

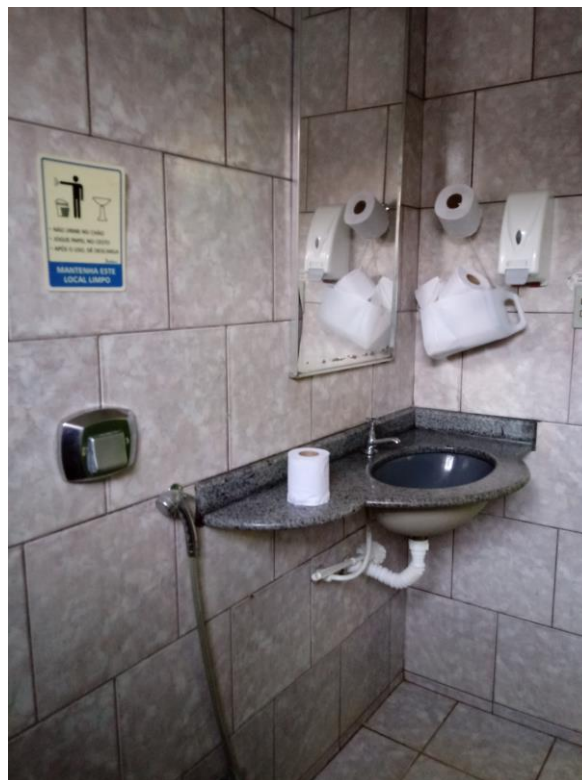
IMAGEM 23 – Sanitário de funcionários.
Fonte: João Gonzaga 09/07/2018.

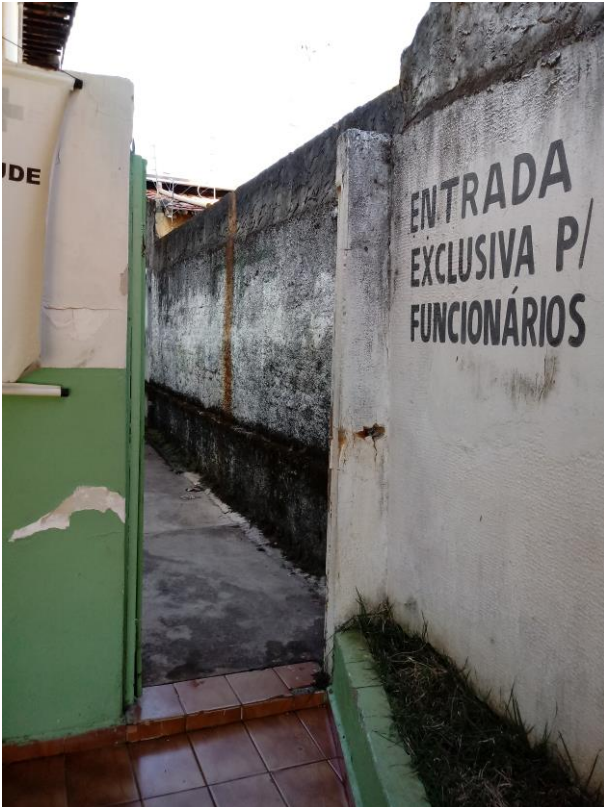
A partir da sala de espera está o acesso de funcionários, que não possui acessibilidade. O portão possui vão livre de 0,74m e desnível de, aproximadamente, 6 cm (Imagem 24). O corredor é descoberto, possui irregularidades no piso e estreitamentos ao longo do percurso, além de novos desníveis com a mesma altura (Imagens 25 e 26). O acesso à copa e ao almoxarifado possui um degrau de 23,5 cm que, além de tornar o espaço sem acessibilidade, o deixa o acesso inseguro para qualquer pessoa (Imagem 27). O ideal, segundo a norma técnica 11 do Corpo de Bombeiros Militar do Estado de Goiás, é que os degraus tenham altura entre 16 cm e 18 cm com tolerância de 0,5 cm. A sala de expurgo da odontologia não possui espaço adequado para circulação e pia sem acessibilidade (Imagens 28 e 29).

IMAGEM 24 – Acesso de funcionários.
Fonte: João Gonzaga 09/07/2018.

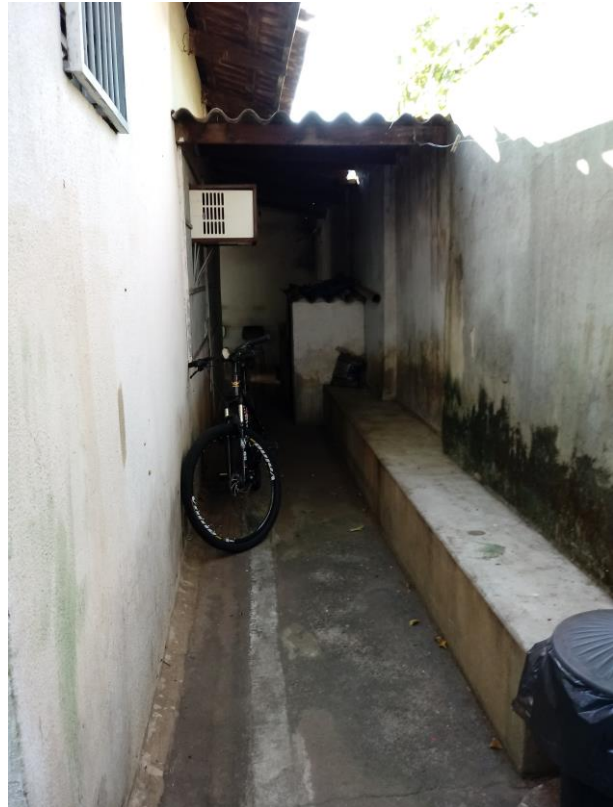
IMAGEM 25 – Acesso de funcionários.
Fonte: João Gonzaga 09/07/2018.

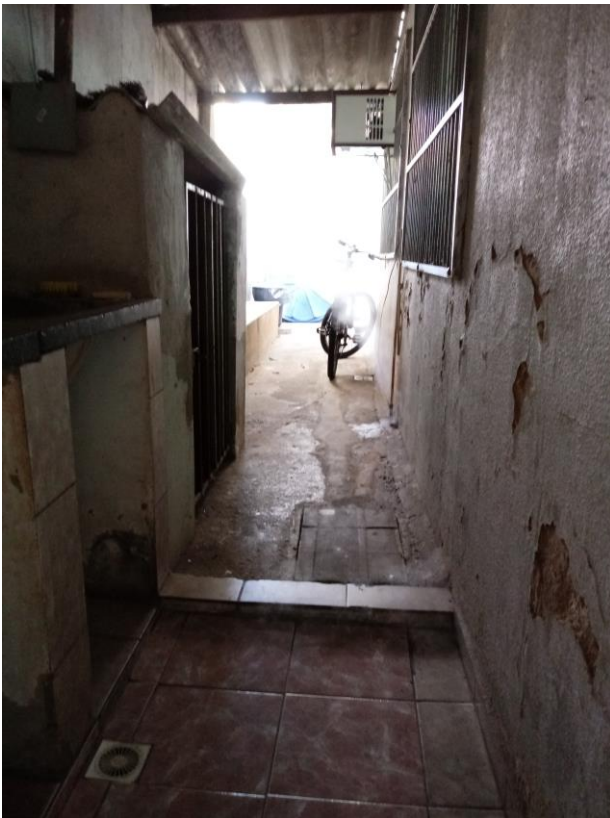
IMAGEM 26 – Acesso de funcionários.
Fonte: João Gonzaga 09/07/2018.

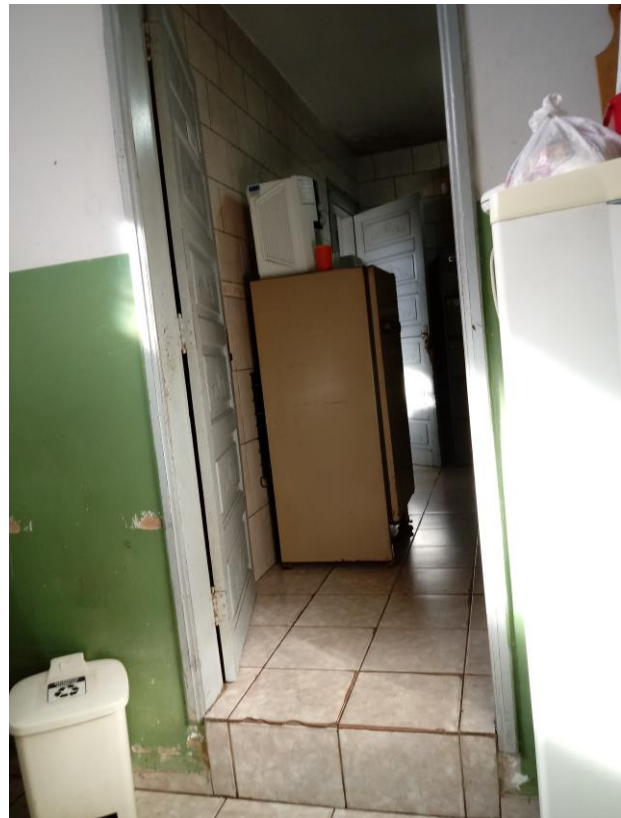
IMAGEM 27 – Acesso a copa.
Fonte: João Gonzaga 09/07/2018.

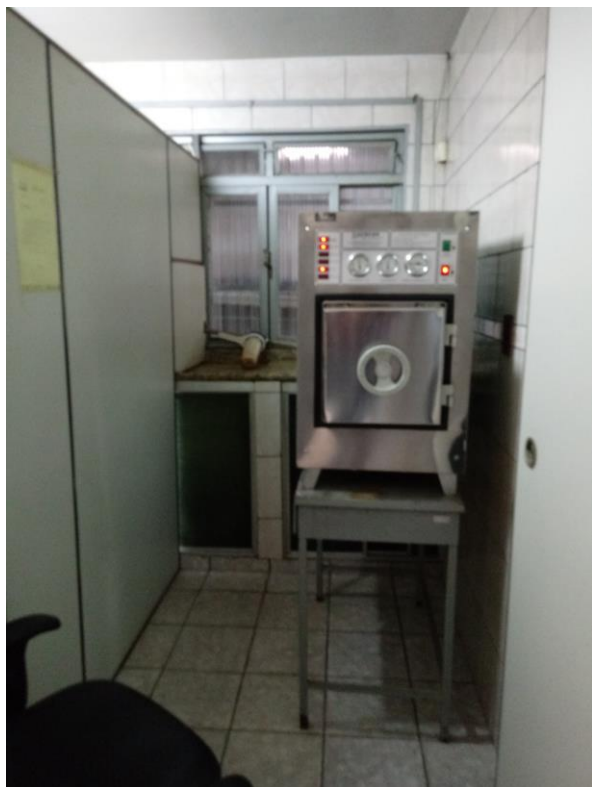
IMAGEM 28 – Expurgo.
Fonte: João Gonzaga 09/07/2018.

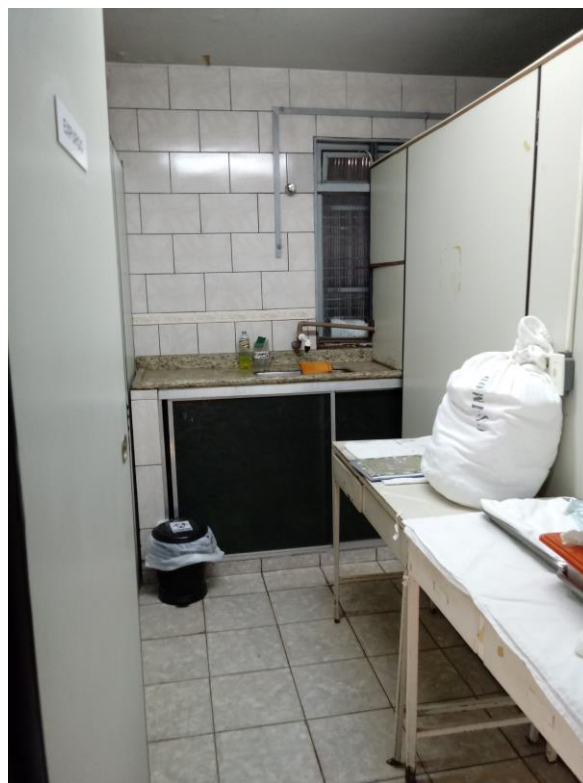
IMAGEM 29 – Expurgo.
Fonte: João Gonzaga 09/07/2018.
