## RELATÓRIO DE CONSTATAÇÃO

**Resposta à solicitação da 39ª Promotoria de Justiça de Goiânia realizada pelo Ofício nº 233/2017**

Atendendo a solicitação do Ofício nº 233/2017 da 39ª Promotoria de Justiça de Goiânia, o CAU/GO efetuou a visita técnica à Vila Cultural Cora Coralina no dia 01 de agosto de 2017, às 9h00m com o objetivo de constatar as atuais condições de acessibilidade das dependências do local, especialmente o acesso.

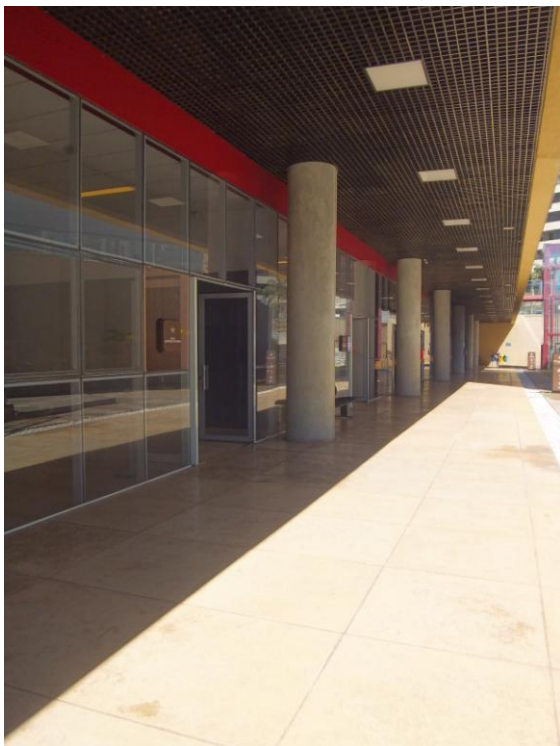
**IMAGEM 06** – Circulação Vila Cultural Cora Coralina.  
Fonte: Thiago Pantoja 01/08/2017.

A circulação na Vila Cultural é ampla, com piso adequado, antiderrapante e não trepidante (Imagem 06). O mesmo acontece nas salas de exposição Sebastião Barbosa, Antônio Poteiro e Grande Sala, com acessos amplos, sem barreiras e piso adequado em seu interior (Imagens 07 a 09). Porém, não há nenhum tipo de sinalização tátil no edifício.

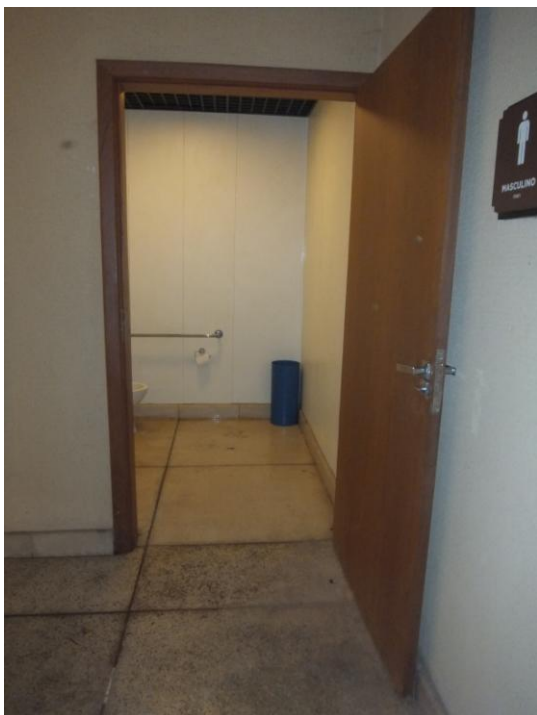
**IMAGEM 10** – Banheiro Acessível Masculino.  
Fonte: Thiago Pantoja 01/08/2017.

Os sanitários para portadores de deficiência são exclusivos e ao lado de fora dos sanitários feminino e masculino, conforme orienta a NBR 9050/2017.<sup>1</sup> Possuem dimensões adequadas, que permite a rotação em 360° de cadeiras de rodas, barras de apoio com instalação correta, assim como a pia, instalada na altura ideal. A bacia sanitária possui 0,37 m de altura, portanto, mais baixa que o indicado pela norma – 0,43m a 0,45m , o que pode ser resolvido com a instalação de assento. As portas abrem para fora e o acesso é ampla e sem barreiras (Imagens 10 e 11).

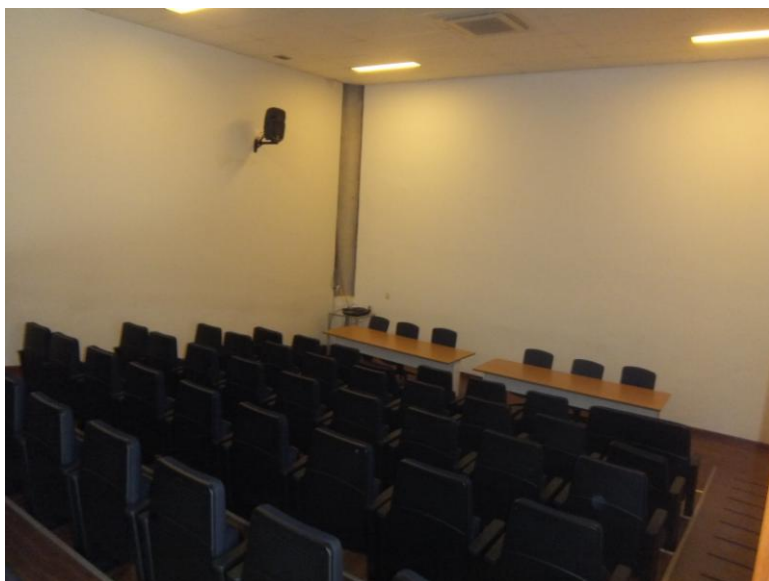
**IMAGEM 11** – Sala Multimídia  
Fonte: Thiago Pantoja 01/08/2017.

A Sala Multimídia é um mini auditório com o palco na cota de nível mais baixa (Imagem 11). Possui acesso amplo e sem desníveis pela cota mais alta (Imagem 12). Nesta posição estão os locais reservados para cadeirantes, com ampla visão para o palco e para a tela de projeção (Imagem 13). A porta possui abertura dupla, tanto para dentro do ambiente quanto para fora. Quando aberta para o lado de dentro, torna-se um obstáculo em uma das vagas reservadas para cadeirantes (Imagem 14). O acesso ao palco é por uma rampa com inclinação inadequada de 17% e sem segurança para uso devido à ausência de corrimão e ao piso escorregadio (Imagem 15). A transição entre a rampa e as cadeiras possui um desnível que também causa insegurança ao usuário (Imagem 16).
