RELATÓRIO DE CONSTATAÇÃO

Resposta à solicitação da 39ª Promotoria de Justiça de Goiânia realizada pelo Ofício nº 233/2017

Atendendo a solicitação do Ofício nº 233/2017 da 39ª Promotoria de Justiça de Goiânia, o CAU/GO efetuou a visita técnica à Vila Cultural Cora Coralina no dia 01 de agosto de 2017, às 9h00m com o objetivo de constatar as atuais condições de acessibilidade das dependências do local, especialmente o acesso.

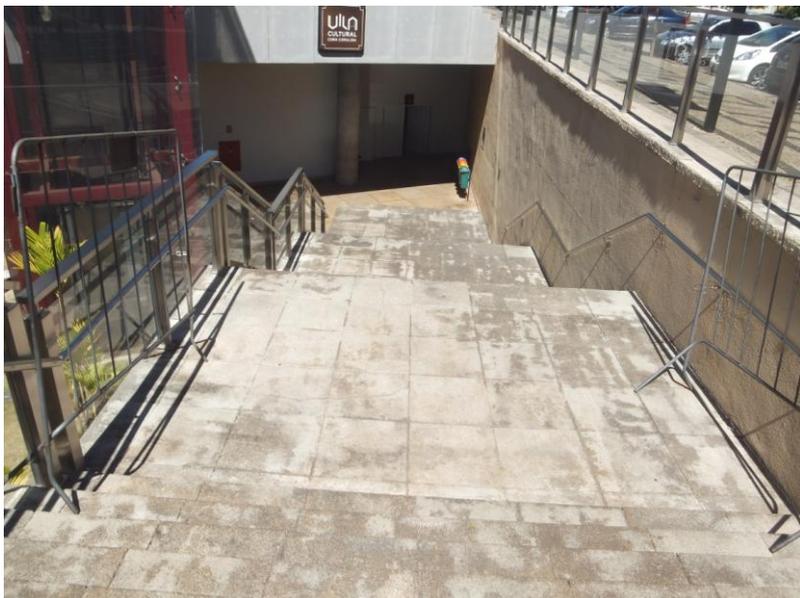
IMAGEM 02 – Acesso Rua 23 Vila Cultural Cora Coralina
Fonte: Thiago Pantoja 01/08/2017.

As instalações da Vila Cultural são semi-enterradas, portanto, o acesso não é no mesmo nível que a calçada. É necessário vencer um grande lance de escadas para atingir as salas de exposições e espaços de convivência (Imagens 02 e 03).

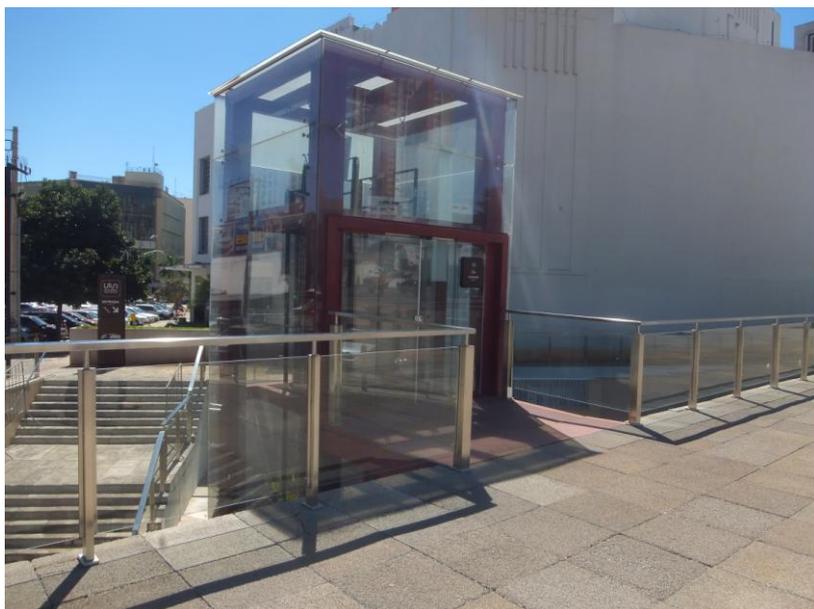
IMAGEM 04 – Acesso ao elevador nível superior.
Fonte: Thiago Pantoja 01/08/2017.

Portanto, para deficientes físicos e pessoas com mobilidade reduzida, o elevador é a única forma de acesso independente, autônomo e seguro. Porém, o mesmo não está funcionando e, segundo informações do Sr. Roberval, as solicitações de conserto tem sido enviadas aos órgãos responsáveis desde 2015, porém, sem retorno. Ele ressalta que o elevador existente é exclusivo para trânsito de passageiros e que é necessário que tenha outro exclusivo para cargas para o transporte das obras até as salas de exposição. Não foi possível verificar a cabine do elevador, mas a área de manobra e as dimensões das portas estão em acordo com a NBR 9050/2015 (Imagens 04 e 05). Não há comunicação tátil na parte externa do elevador, em desacordo com a orientação da NBR 9050/2015.

encontra-se com defeito e sem manutenção, segregando grande número de usuários e não cumprindo seu papel de forma plena.

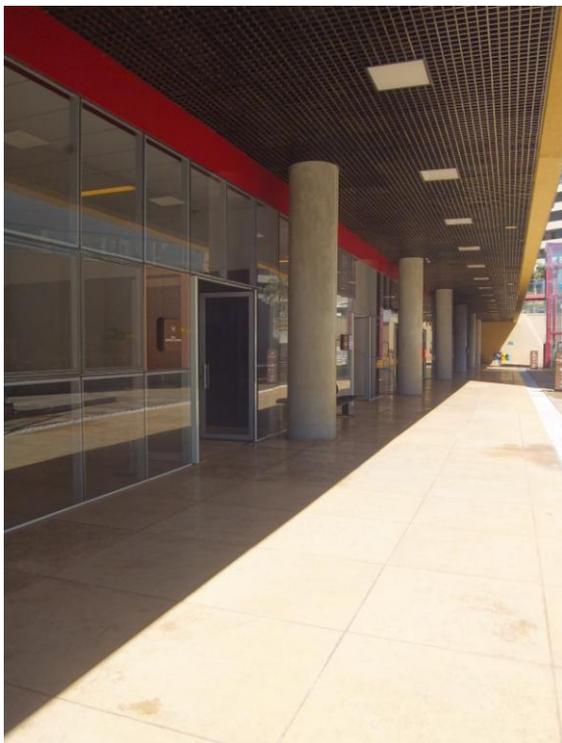
IMAGEM 06 – Circulação Vila Cultural Cora Coralina.
Fonte: Thiago Pantoja 01/08/2017.

A circulação na Vila Cultural é ampla, com piso adequado, antiderrapante e não trepidante (Imagem 06). O mesmo acontece nas salas de exposição Sebastião Barbosa, Antônio Poteiro e Grande Sala, com acessos amplos, sem barreiras e piso adequado em seu interior (Imagens 07 a 09). Porém, não há nenhum tipo de sinalização tátil no edifício.

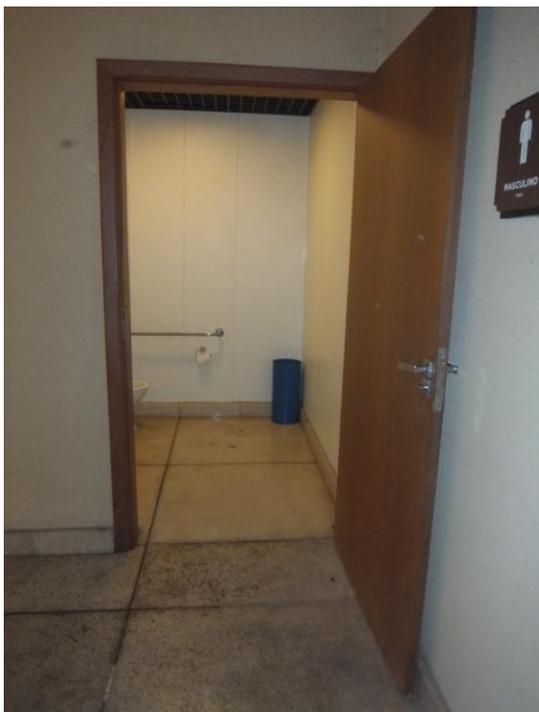
IMAGEM 10 – Banheiro Acessível Masculino.
Fonte: Thiago Pantoja 01/08/2017.

Os sanitários para portadores de deficiência são exclusivos e ao lado de fora dos sanitários feminino e masculino, conforme orienta a NBR 9050/2017.¹ Possuem dimensões adequadas, que permite a rotação em 360° de cadeiras de rodas, barras de apoio com instalação correta, assim como a pia, instalada na altura ideal. A bacia sanitária possui 0,37 m de altura, portanto, mais baixa que o indicado pela norma – 0,43m a 0,45m , o que pode ser resolvido com a instalação de assento. As portas abrem para fora e o acesso é ampla e sem barreiras (Imagens 10 e 11).

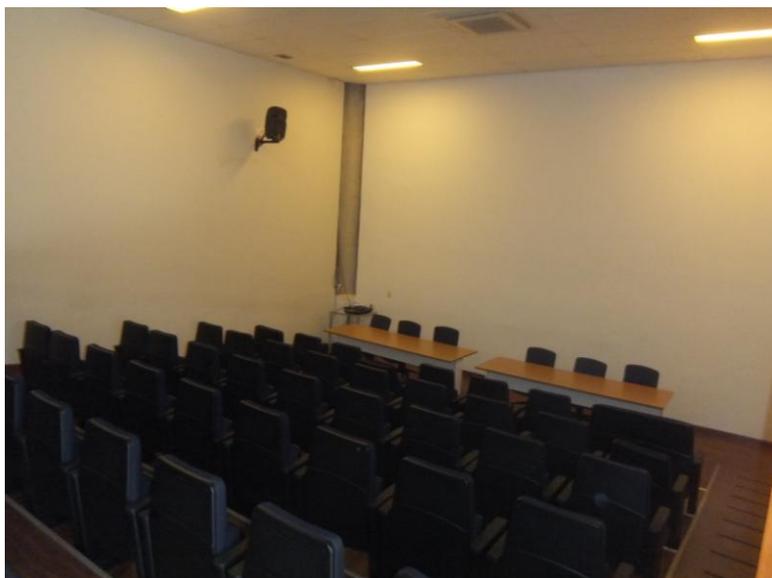
IMAGEM 11 – Sala Multimídia
Fonte: Thiago Pantoja 01/08/2017.

A Sala Multimídia é um mini auditório com o palco na cota de nível mais baixa (Imagem 11). Possui acesso amplo e sem desníveis pela cota mais alta (Imagem 12). Nesta posição estão os locais reservados para cadeirantes, com ampla visão para o palco e para a tela de projeção (Imagem 13). A porta possui abertura dupla, tanto para dentro do ambiente quanto para fora. Quando aberta para o lado de dentro, torna-se um obstáculo em uma das vagas reservadas para cadeirantes (Imagem 14). O acesso ao palco é por uma rampa com inclinação inadequada de 17% e sem segurança para uso devido à ausência de corrimão e ao piso escorregadio (Imagem 15). A transição entre a rampa e as cadeiras possui um desnível que também causa insegurança ao usuário (Imagem 16).
