# RELATÓRIO 3

## PARQUE CASCAVEL

### CONSELHO DE ARQUITETURA E URBANISMO DE GOIÁS – CAU/GO

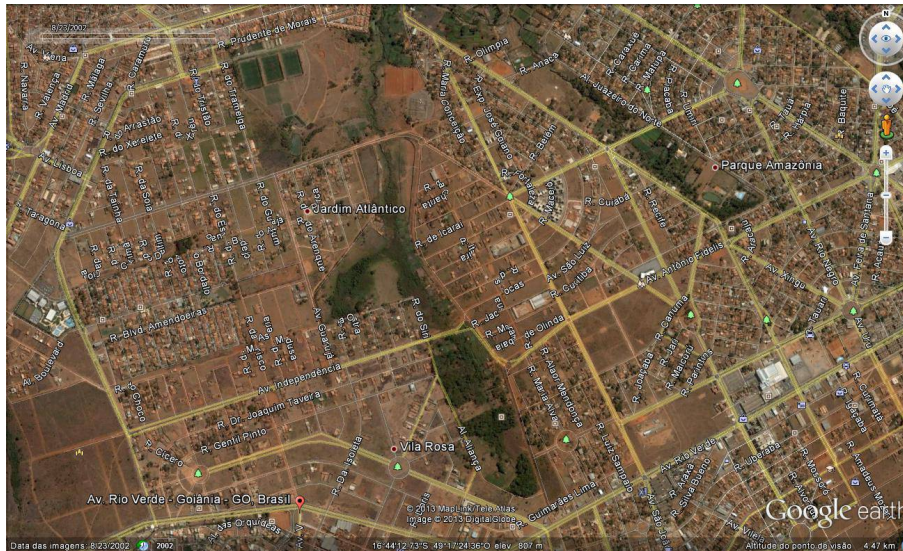
A Unidade de Conservação que hoje recebe o nome de Parque Cascavel foi criada pela Lei nº 7.884, de 18 de maio de 1999 que dispõe sobre a criação e denominação do “Parque Ecológico Atlântico”. A área pública do Parque Municipal é de 385.808,70 m<sup>2</sup>.

Figura 1 – Imagem do Parque Cascavel, 2002.

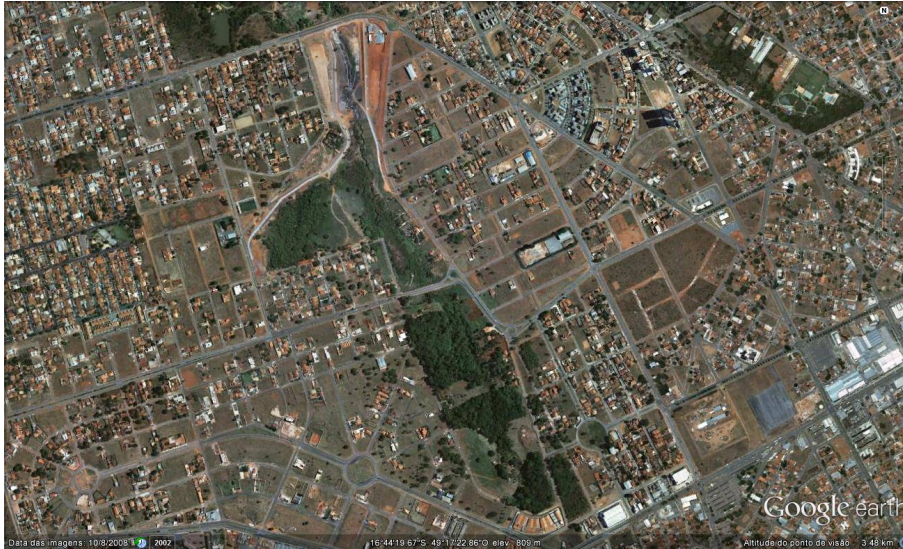
Em 2008, a área foi alvo de parceria público privada entre Prefeitura Municipal e empresas construtoras que apresentaram um projeto de ocupação do fundo de vale do Córrego Cascavel e como compensação ambiental voluntária, a recuperação das áreas degradadas e a construção do Parque urbano para a população goianiense.

Figura 3 – Imagem Parque Cascavel, 2008.

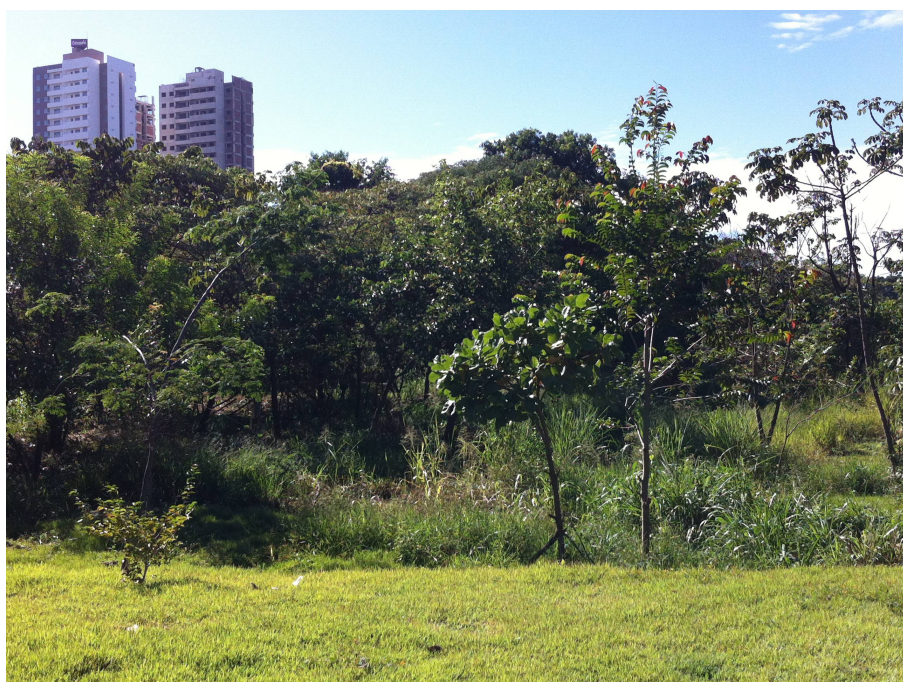
Fonte: Isabel Pastore, fevereiro de 2013.

A nascente do Córrego Cascavel é um dos elementos naturais que compõem o Parque. A água tem aspecto límpido e forma um rego d'água, que atravessa a mata e vai ganhando corpo até a área mais aberta e ensolarada do local, onde foi represada e forma um lago. Nesta região a mata de galeria foi bastante degradada e a vegetação é mais esparsa e baixa ficando possível o acesso dos usuários do Parque ao córrego.

Figura 10 – Área preservada no entorno da nascente.

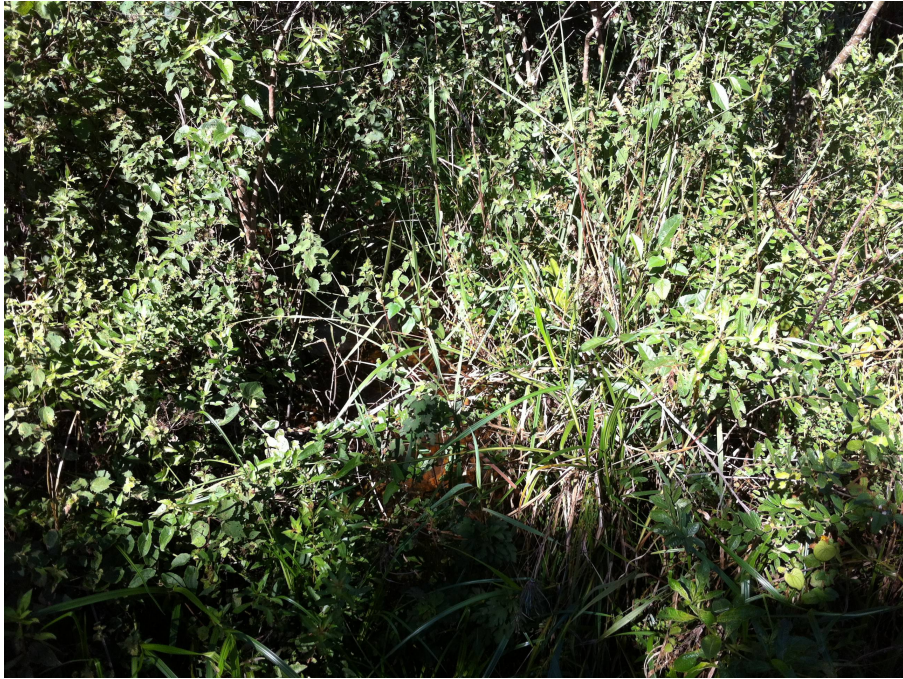
Figura 11 – Aspecto da nascente do Córrego Cascavel.  
Fonte: Isabel Pastore, fevereiro de 2013.

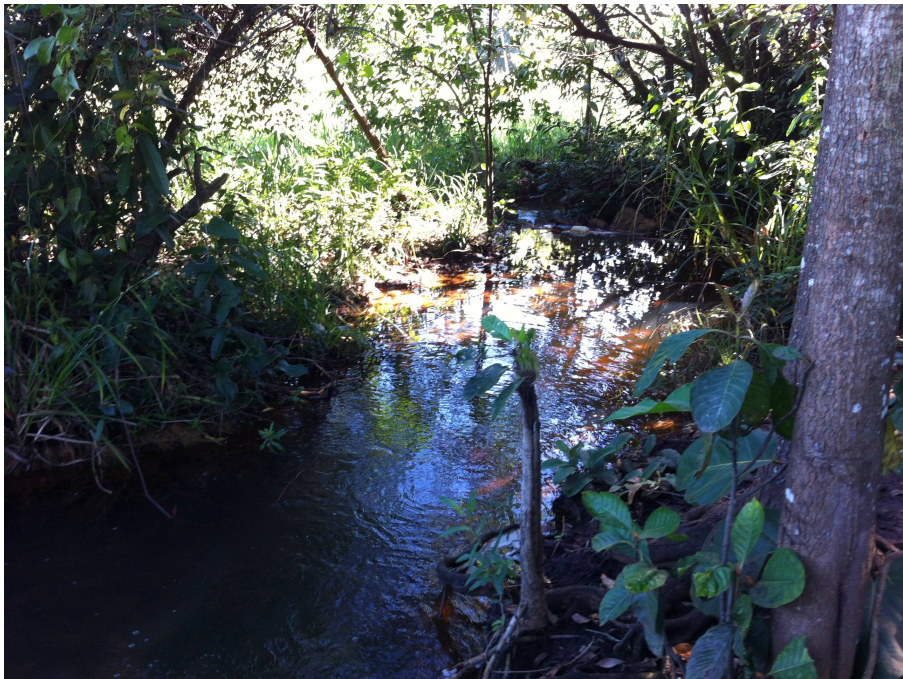
Figura 12 – Córrego Cascavel em meio a mata de galeria.  
Fonte: Isabel Pastore, fevereiro de 2013.

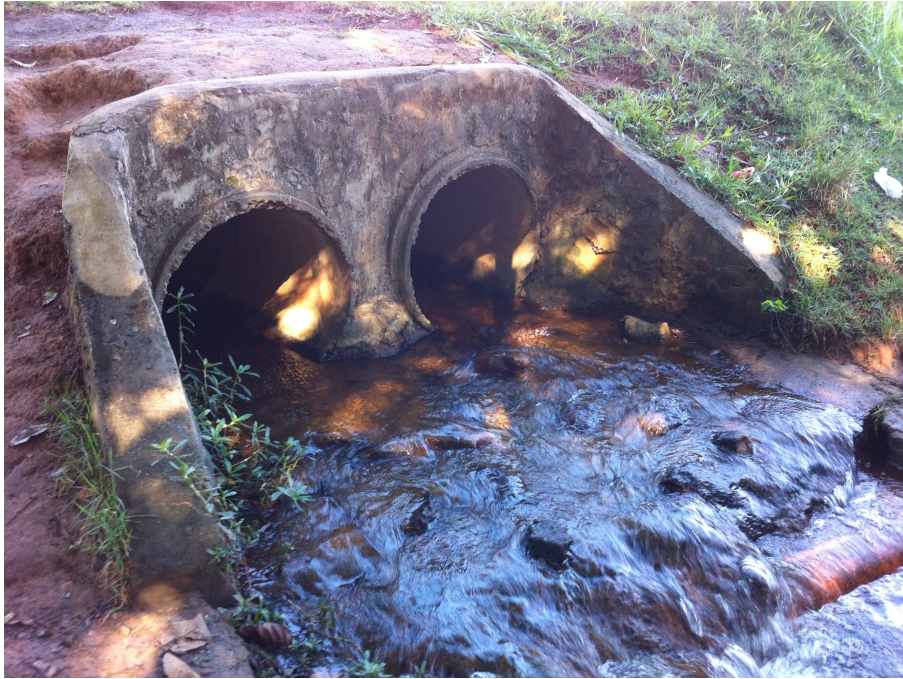
Nos pontos onde o córrego se encontra com as trilhas ou pistas de caminhada, a água foi canalizada voltando a correr a céu aberto após o trecho. Não foram identificadas áreas alagadas ou encharcadas no entorno do lago, nem pontos de erosão ou desmoronamento de terra nas bordas do lago, mas o leito do córrego, principalmente na região próxima ao lago, se encontra bastante assoreado chegando a formar pequenos bancos de areia.

Figura 13 – Córrego Cascavel em área próxima a nascente.  
Fonte: Isabel Pastore, fevereiro de 2013.

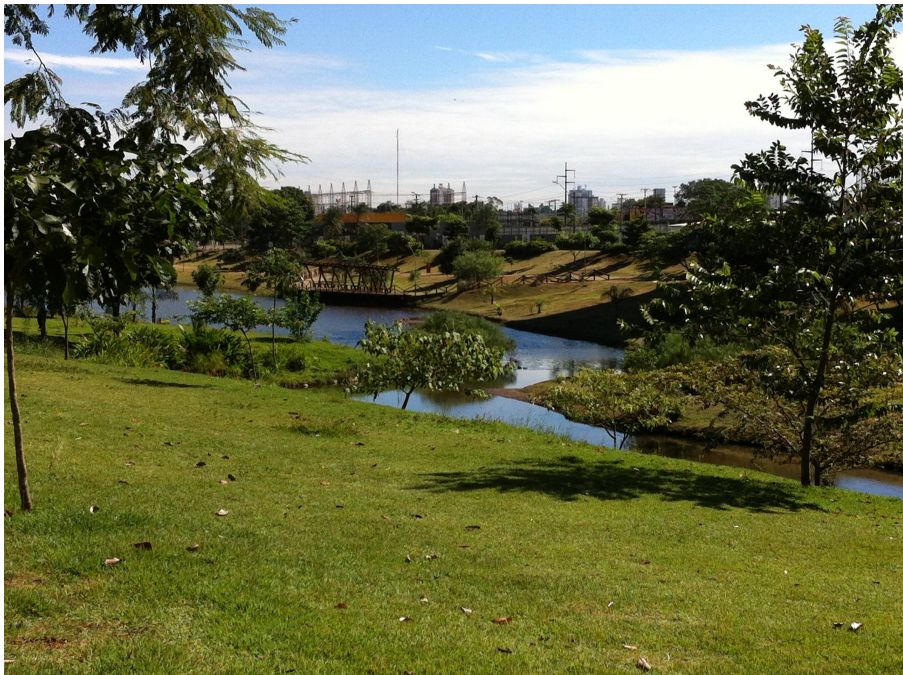
Figura 14 – Córrego Cascavel.  
Fonte: Isabel Pastore, fevereiro de 2013.

No leito do córrego foram construídas pequenas escadas para aeração e diminuição da velocidade da água. As escadas formam pequenas cascatas que geram ruído característico agradável e facilitam a subida dos peixes até as águas rasas da nascente.

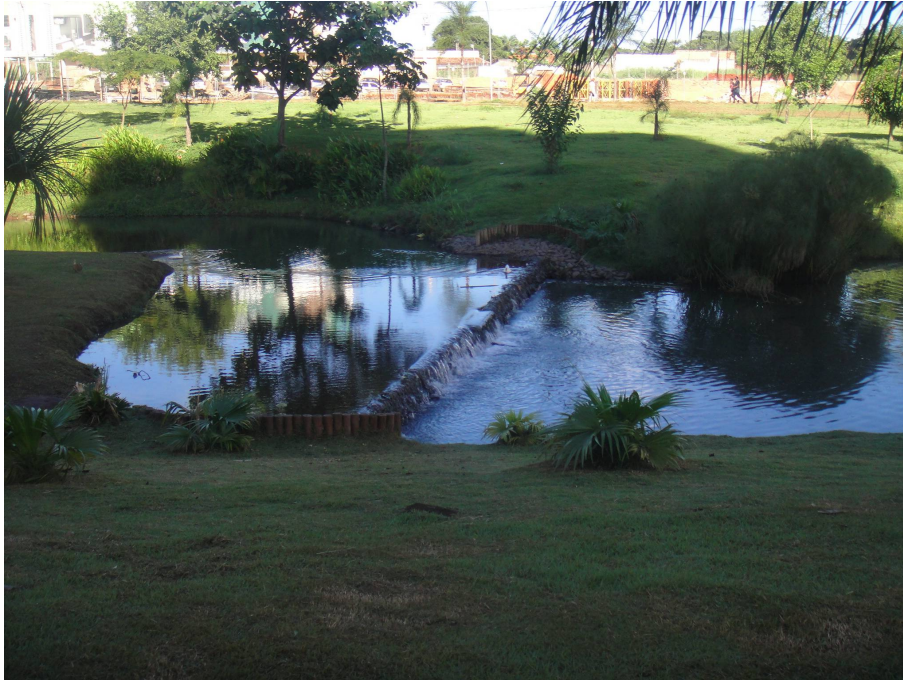
Figura 15 – Córrego Cascavel.  
Fonte: Isabel Pastore, fevereiro de 2013.

A rede de água pluvial do entorno deságua no lago através de uma tubulação de grande porte instalada junto a um dissipador de energia para evitar a erosão que pode ser provocada pela força das águas nos dias de chuva forte.

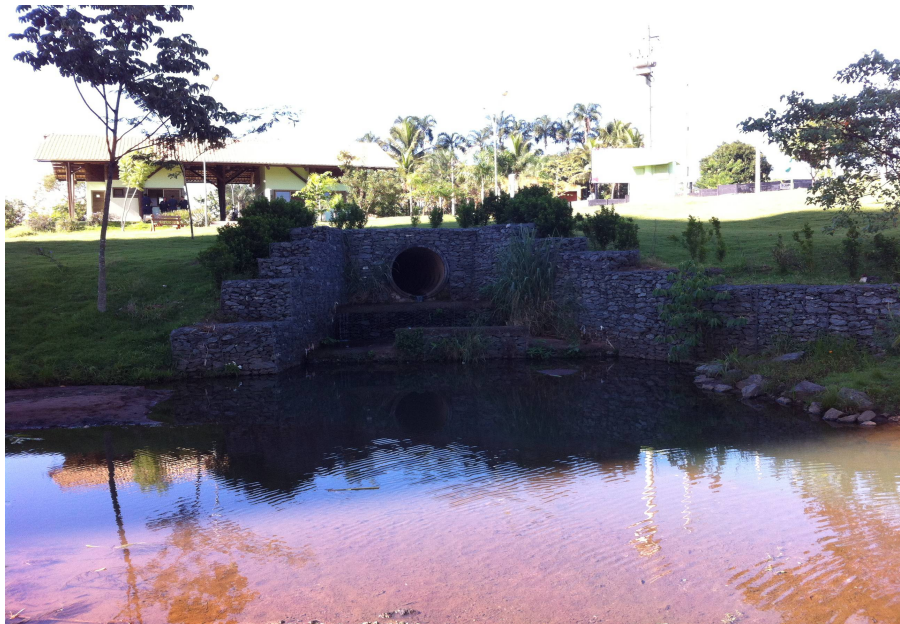
Figura 16 – Córrego Cascavel.  
Fonte: Isabel Pastore, fevereiro de 2013.

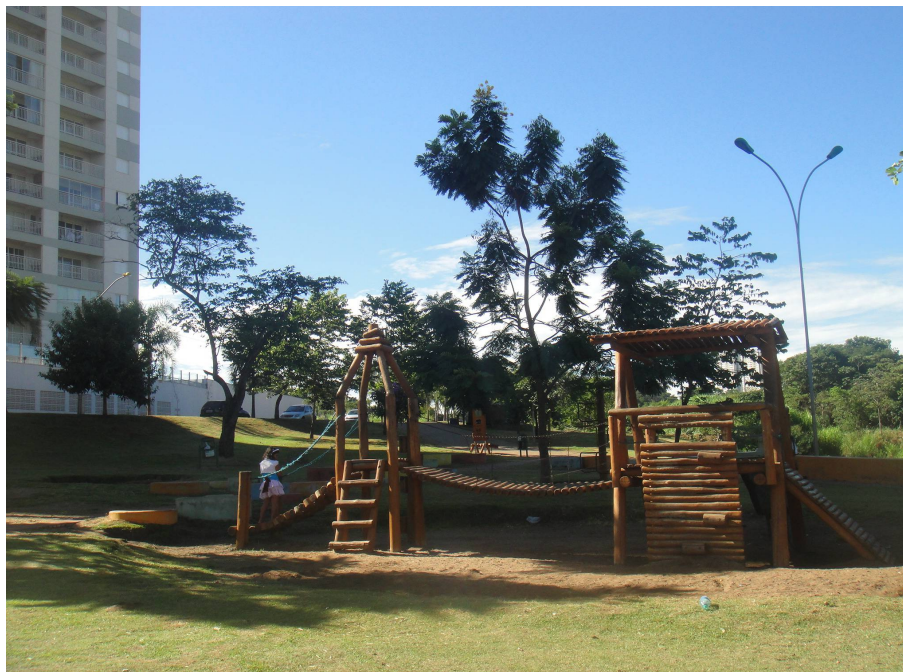
O Parque Cascavel conta com parque infantil equipado com brinquedos construídos em eucalipto tratado e pavimentação em areia. As pistas de caminhada são pavimentadas com piso permeável tipo bloco intertravado. A iluminação pública contorna todo o perímetro do Parque e também está presente na parte interna do local, principalmente nas proximidades das áreas de lazer e convivência.

Figura 17 – Parque Infantil.

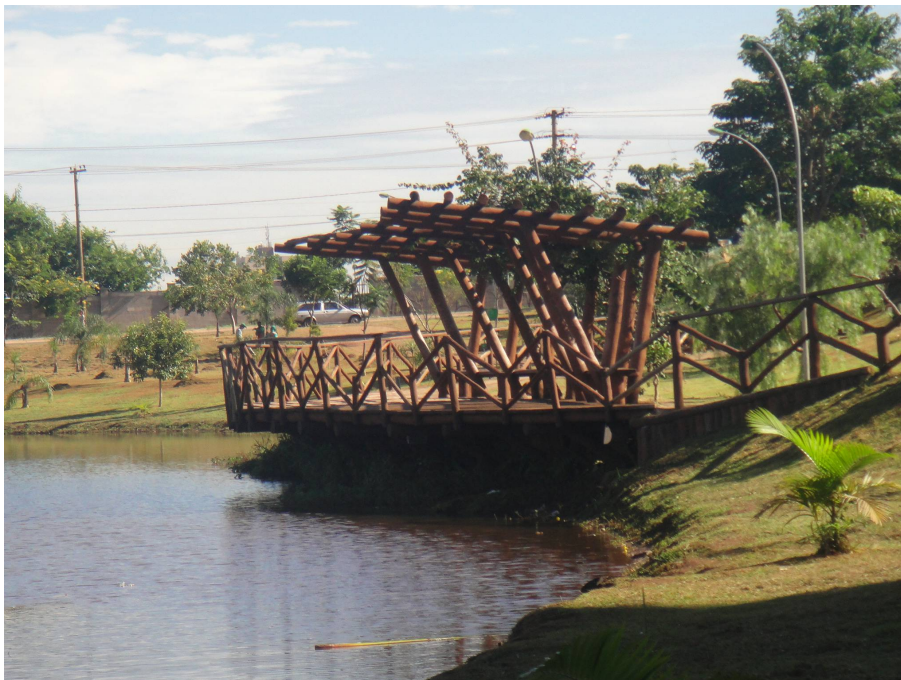
Junto ao lago foi construído um mirante em eucalipto tratado para permitir o acesso dos usuários ao lago. O mirante contém uma pérgola onde foi plantada uma trepadeira da espécie Bougainville.

Figura 18 – Mirante do Parque Cascavel.  
Fonte: Isabel Pastore, fevereiro de 2013.

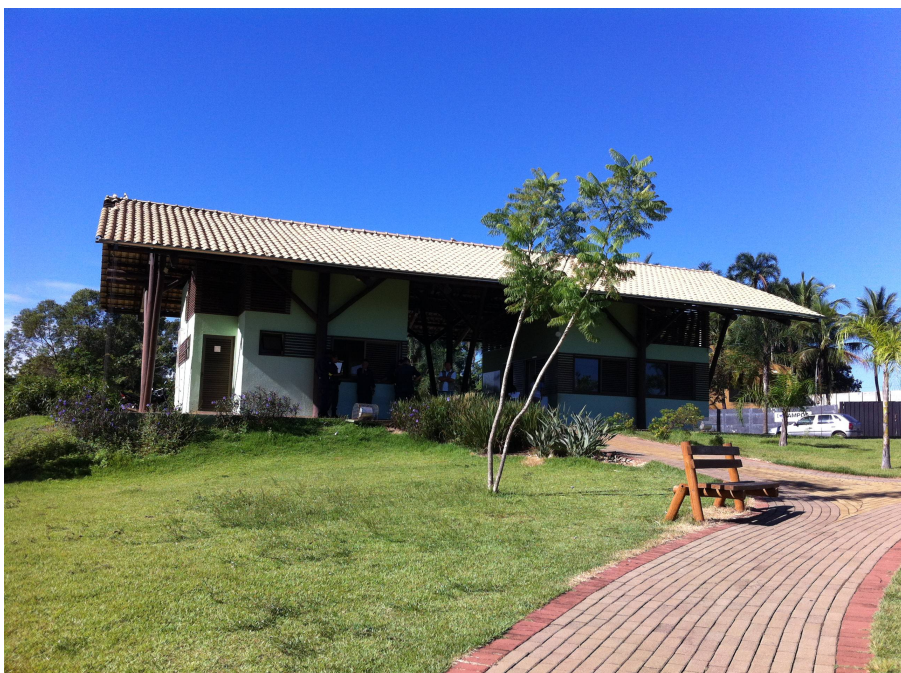
O Parque dispõe de sede administrativa com sala, banheiros públicos e bebedouro, além de uma varanda para vigilância geral do espaço. O local conta ainda com áreas de convivência com pérgolas e mesas, playground para diferentes faixas etárias e quiosques de lanche.

Figura 20 – Sede Administrativa.  
Fonte: Isabel Pastore, fevereiro de 2013.
