RELATÓRIO 5

JARDIM BOTÂNICO

CONSELHO DE ARQUITETURA E URBANISMO DE GOIÁS – CAU/GO

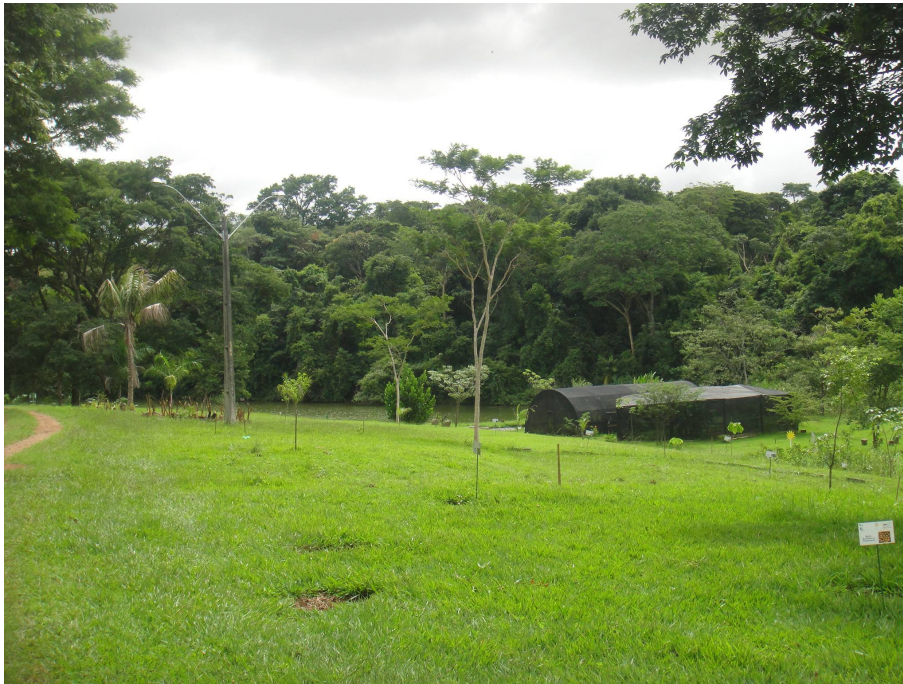
As áreas próximas ao lago foram revegetadas com espécies nativas e as árvores apresentam tamanhos entre 2 e 4 metros de altura dependendo da espécie. A cobertura das áreas revegetadas foi feita com grama comum deixando livre as áreas junto à base das árvores para facilitar a irrigação e adubação. Alguns exemplares usados na revegetação morreram e não foram substituídos abrindo, desta forma, clareiras em meio a área revegetada. As espécies estão identificadas por placas informativas.

Figura 6: Área revegetada com espécies nativas.
Fonte: Isabel Pastore, janeiro de 2013.

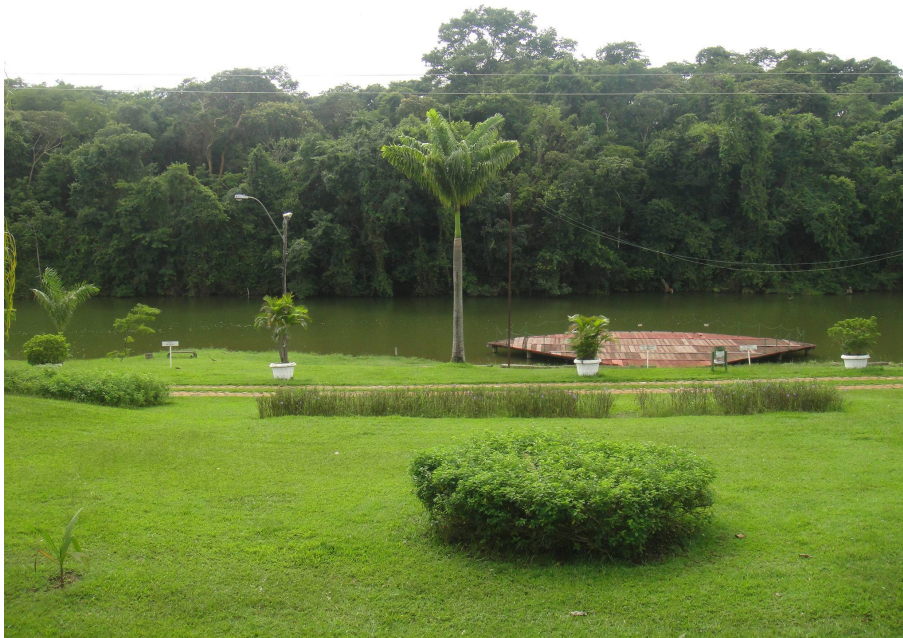
A mata original do tipo semi caducifólia apresenta sinais de alteração devido a ocupação indevida e as ações de retirada de material arbóreo de forma clandestina. Este material foi utilizado pela população vizinha como material de construção e lenha. As principais espécies encontradas na mata são: o Jatobá, o Jacarandá Mimoso, o Buriti, a Mutamba, o Chichá, o Pau Terra, a Escova de Macaco, o Guatambu, a Guaritá, o Murici, a Embaúba, a Paineira, os Ipês Roxo e Amarelo e o Jequitibá.

Figura 7: Paisagem do Jardim Botânico.
Fonte: Isabel Pastore, janeiro de 2013.

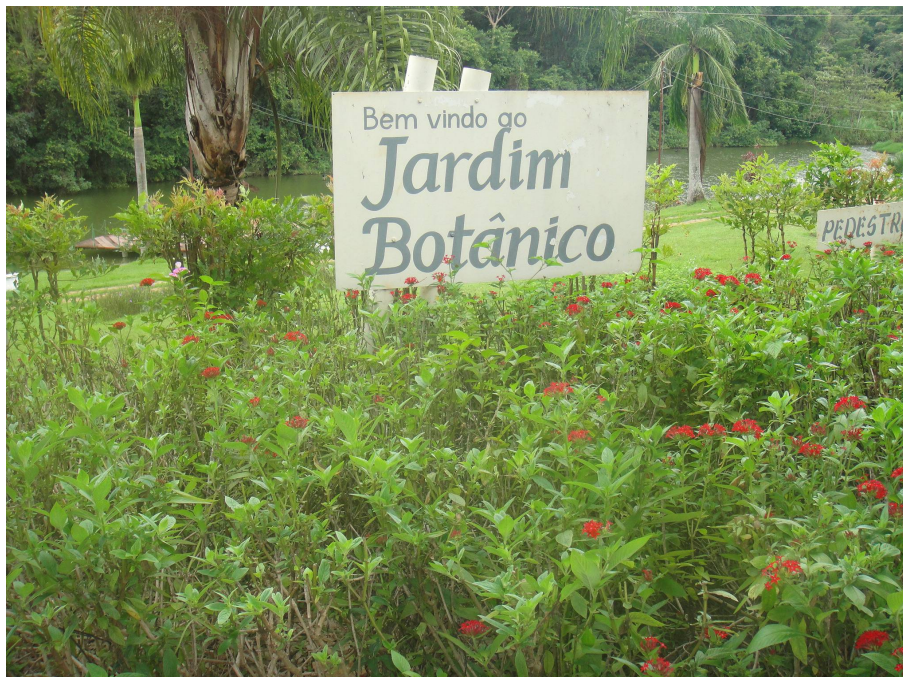
Na área de acesso ao Parque foram compostas manchas com espécies arbustivas floridas para ornamentação. Estas manchas de vegetação ornamental também aparecem em outros pontos do Parque, como no entorno da sede e ao longo do caminho principal dos visitantes.

Figura 8: Entrada do Jardim Botânico.
Fonte: Isabel Pastore, janeiro de 2013.

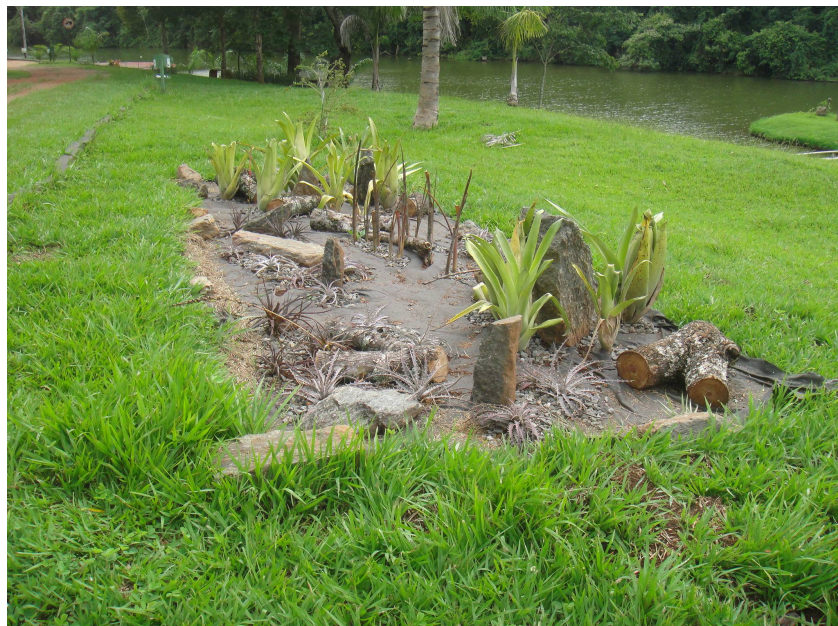
Em alguns pontos do Parque estão instaladas coleções de espécies, típicas em jardins botânicos. No entanto, estas coleções estão pobres de espécies e sua complementação está abandonada. A exemplo, temos a coleção de bromélias instalada junto a sede administrativa com cerca de 10 espécies diferentes.

Figura 11: Coleção de Bromélias.
Fonte: Isabel Pastore, janeiro de 2013.

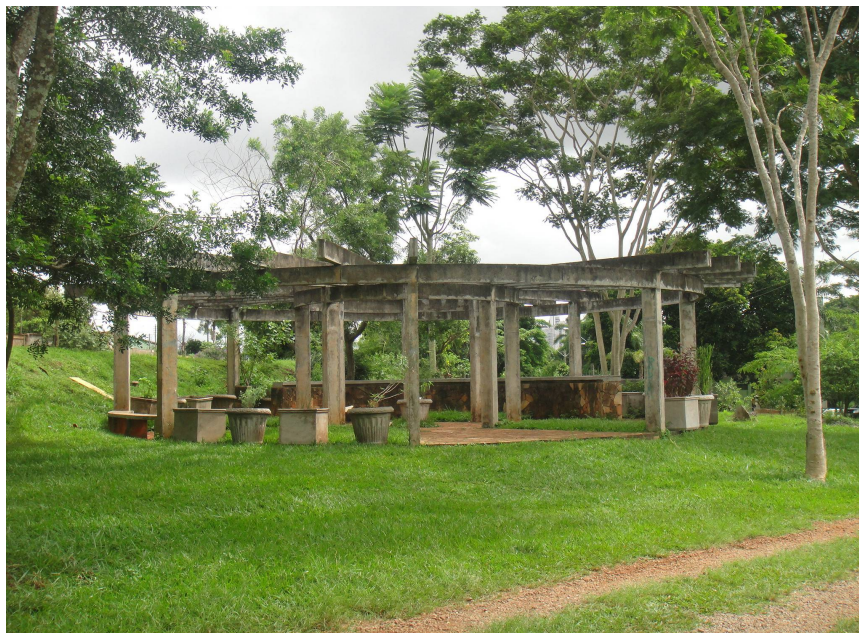
Outra coleção de plantas do local é o jardim de ervas medicinais e aromáticas instalado na estrutura circular de concreto atrás da sede administrativa. Esta coleção foi plantada em vasos e contém cerca de 20 espécies incluindo Erva Doce, Manjerição, Alfavaca, Capim Cidreira, Citronela, Arnica, Macela, Carqueja entre outras.

Figura 13: Coleção de Ervas Medicinais e Aromáticas.

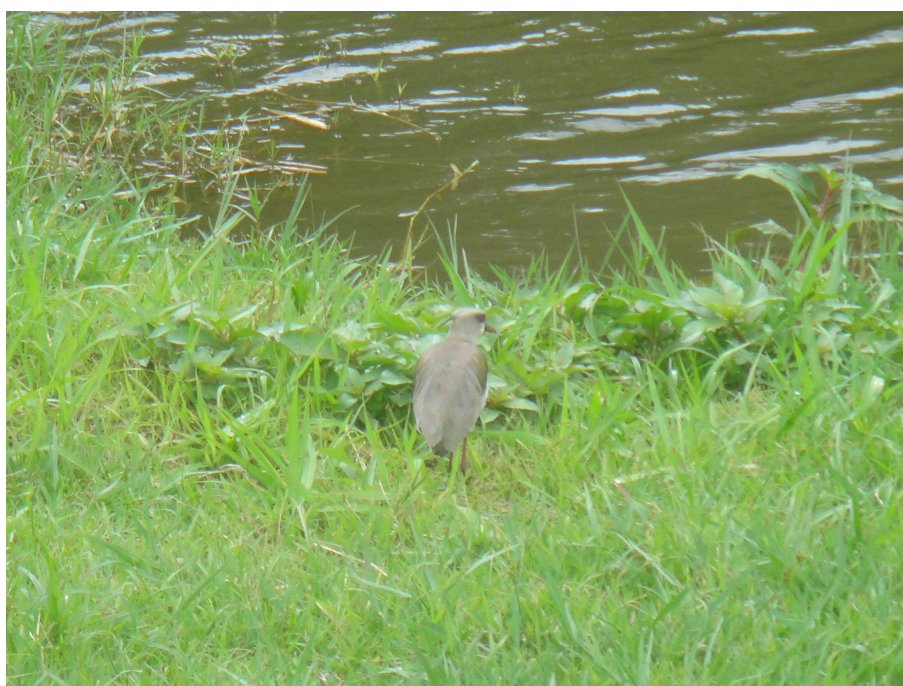
O Jardim Botânico é o Parque estudado com maior reserva de mata conservada e com maior número de espécies de fauna e flora catalogados na cidade. A nascente do Córrego Botafogo não pode ser vistoriada devido a mata fechada em seu entorno e a falta de trilhas que levam ao local, mas a água que corre no primeiro trecho de seu curso é limpa e livre de odores fortes como no restante de seu curso urbano, grande parte dele canalizado.

Figura 14: Ave nativa às margens do Córrego Botafogo.

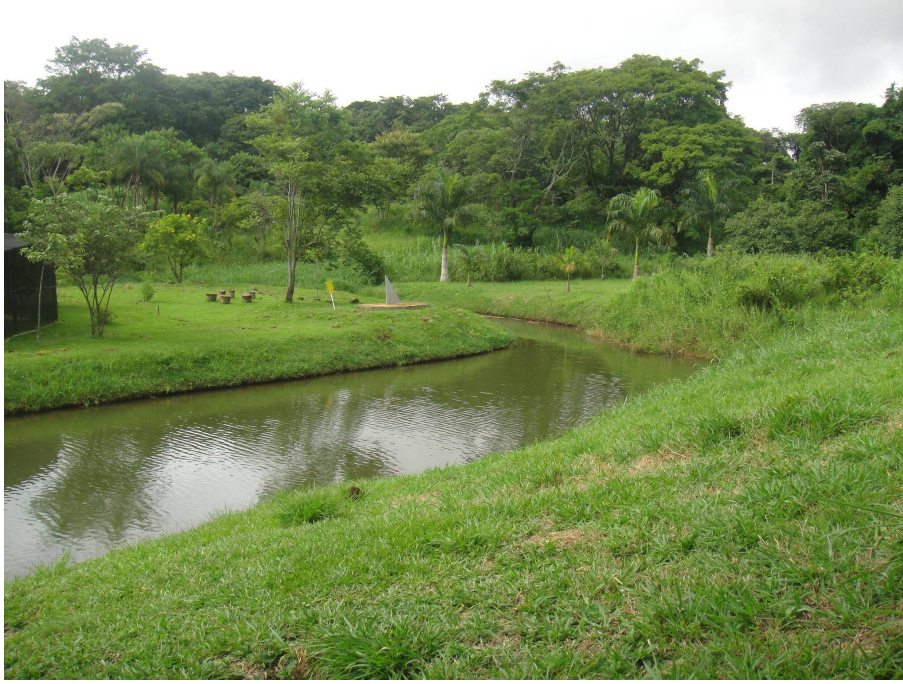
Nas margens do lago a terra se apresenta encharcada, com aspecto de brejo e a grama não resistiu à umidade excessiva e, em alguns pontos, a cobertura vegetal foi destruída e a terra aparece em forma de barro.

Figura 15: Aspecto do Córrego Botafogo.
Fonte: Isabel Pastore, janeiro de 2013.

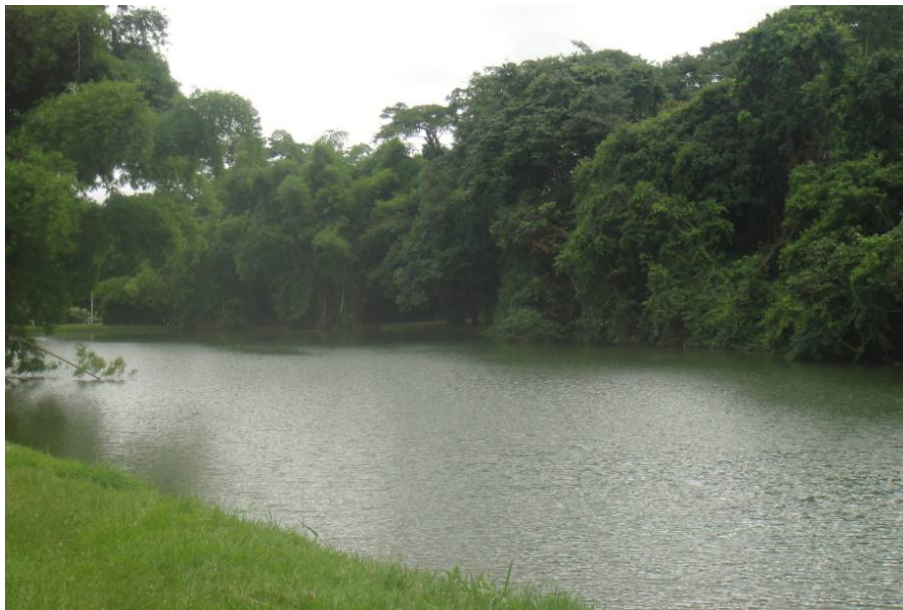
O lago é habitado por patos, mergulhões, quero-queros e outros grupos de aves que circulam pela área do Parque. O Córrego Botafogo forma vários lagos no interior do Jardim Botânico e a água é transferida de um para o outro por tubos de concreto, garantindo a vazão das águas principalmente nos períodos de chuva. Após a Avenida 3ª Radial, a água volta a ficar corrente e segue atravessando a cidade.

Figura 16: Lago formado pelas águas do Córrego Botafogo.
Fonte: Isabel Pastore, janeiro de 2013.

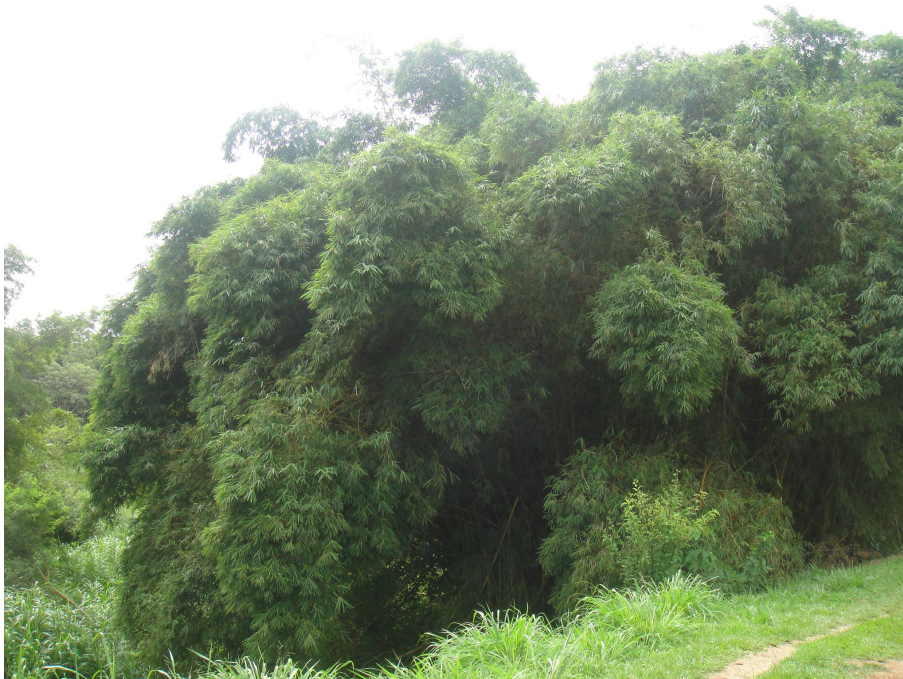
Na faixa de terra existente entre os lagos existe uma touceira de bambu, espécie exótica e invasora de crescimento rápido que necessita de controle permanente para não avançar para outras áreas do Parque. O bambu tem a reprodução por ramos subterrâneos e consegue se alastrar rapidamente nas áreas onde está inserido.

Figura 17: Touceira de Bambu entre os lagos
Fonte: Isabel Pastore, janeiro de 2013.

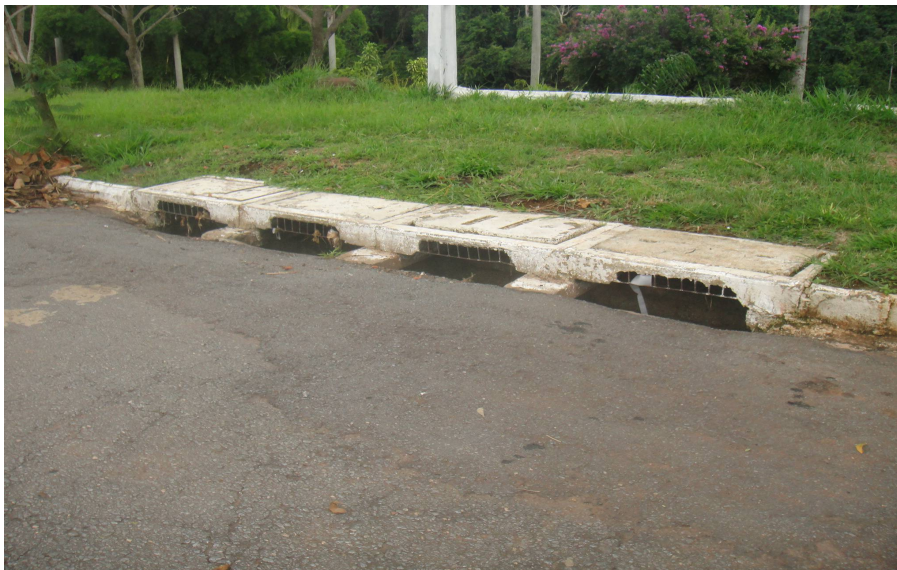
O escoamento da água de chuva na região é intenso devido a própria constituição natural do fundo de vale. No entorno no Parque foram construídas estruturas de coleta das águas pluviais. Nos dias de chuva intensa a água escoam em grande volume rumo à avenida e mesmo com as bocas de lobo construídas dos dois lados da pista, a água se acumula alagando a parte mais baixa da via.

A água das chuvas coletada na avenida é despejada no córrego que aumenta significativamente de volume apresentando risco de alagamento, principalmente no trecho onde foi construída a Marginal Botafogo.

Figura 18: Bocas de lobo para coleta de água pluvial.
Fonte: Isabel Pastore, janeiro de 2013.

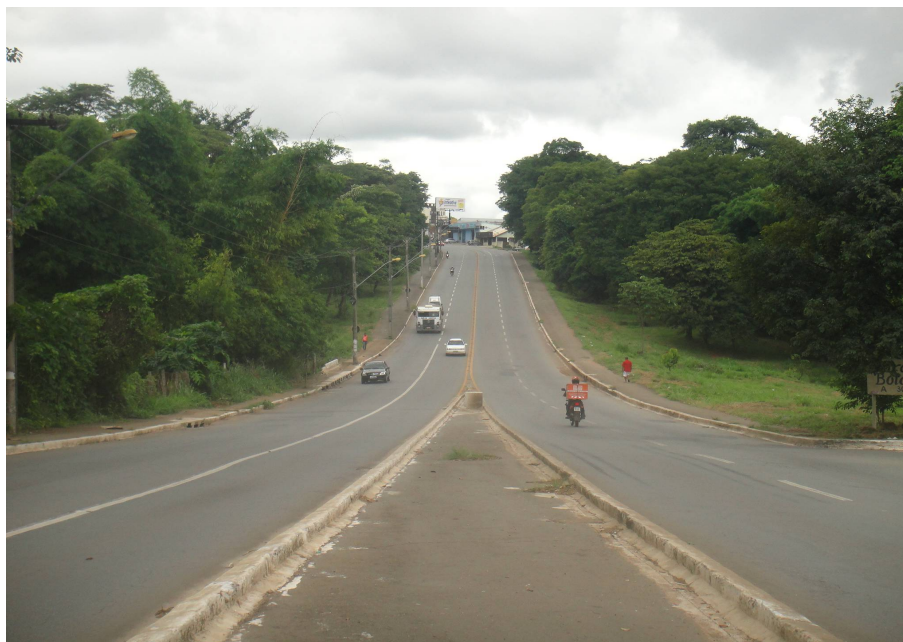
Diferente dos outros parques visitados, o Jardim Botânico ainda apresenta o entorno formado predominantemente por edificações horizontais e de pequeno porte. Mas a situação de impermeabilização do solo também é grave para a faixa dos 100 metros imediatos ao Parque, que deveria se apresentar como zona de amortecimento.

Figura 19: Avenida 3ª Radial entre as áreas do parque.
Fonte: Isabel Pastore, janeiro de 2013.

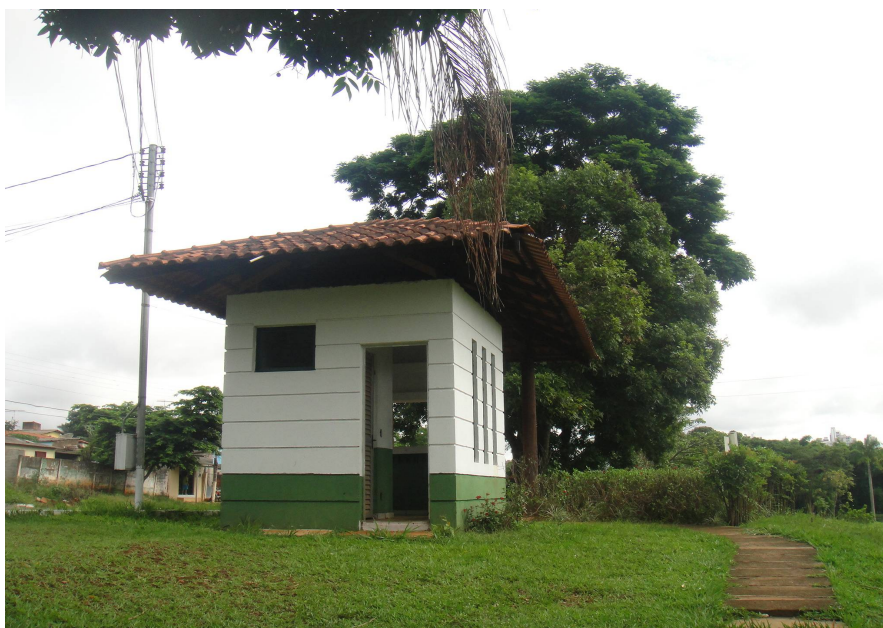
A entrada do Parque é marcada apenas pela presença da guarita de segurança e pela placa de identificação, sendo que o local não contém nenhuma estrutura maior para marcar o acesso de visitantes. Junto a guarita existe um estacionamento e próximo à sede administrativa existe um estacionamento improvisado para os funcionários do local.

Figura 20: Guarita na entrada do parque.
Fonte: Isabel Pastore, janeiro de 2013.

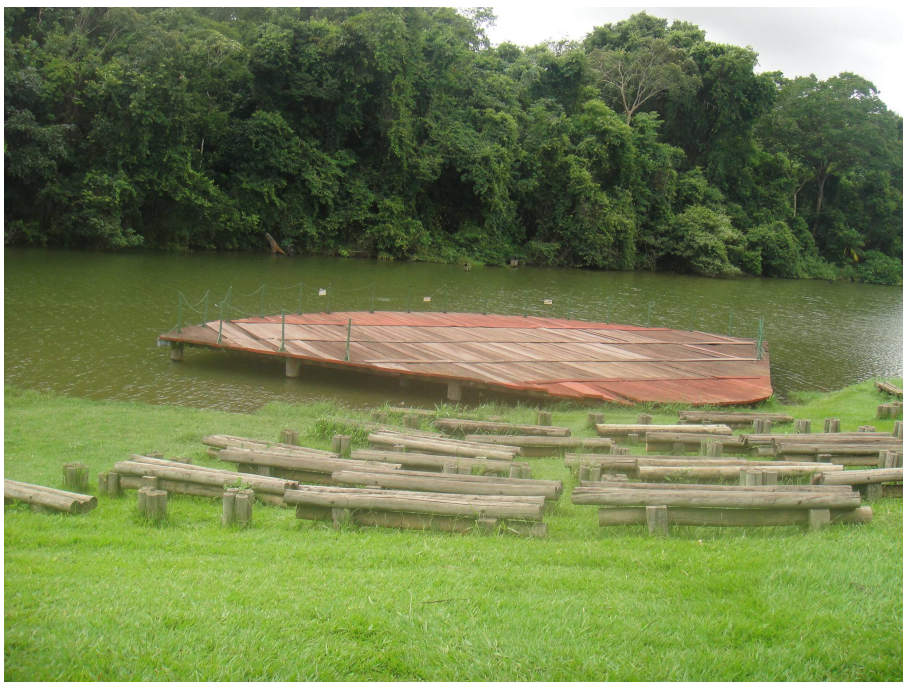
Nas margens, avançando sobre o lago, existe um teatro de arena construído com eucalipto tratado para receber eventos educativos e culturais.

Figura 22: Teatro de Arena.
Fonte: Isabel Pastore, janeiro de 2013.

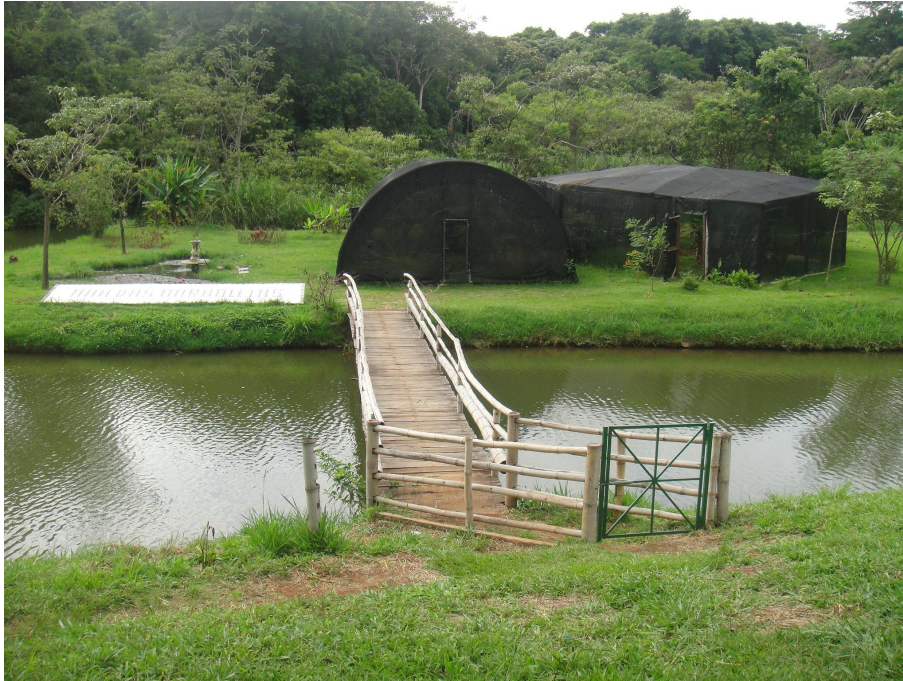
Na ilha existente no Córrego Botafogo, denominada Ilha das Borboletas, foi instalado um borboletário que se encontra desativado e uma pequena fonte com Ninfeias. Para a implantação do projeto, a AMMA catalogou as espécies de borboletas existentes no local, identificando cerca de 20 tipos diferentes.

Figura 23: Ilha das Borboletas.
Fonte: Isabel Pastore, janeiro de 2013.

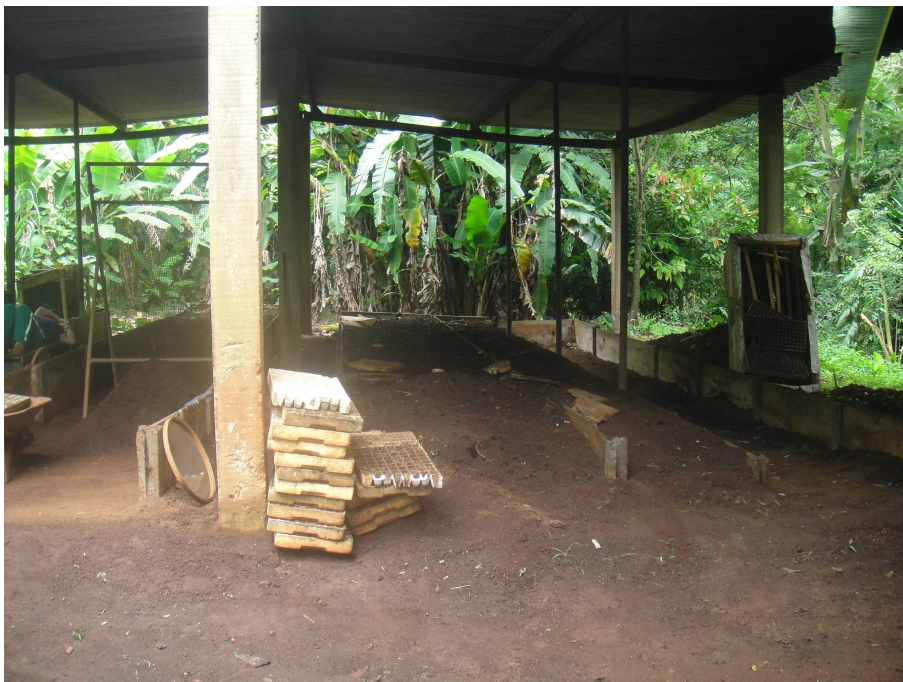
No viveiro da Prefeitura foram construídas várias estruturas cobertas para a produção de adubo orgânico e mudas ornamentais para o uso nas praças e parques da cidade e mudas nativas para os trabalhos de revegetação de áreas.

Figura 24: Produção de composto orgânico
Fonte: Isabel Pastore, janeiro de 2013.

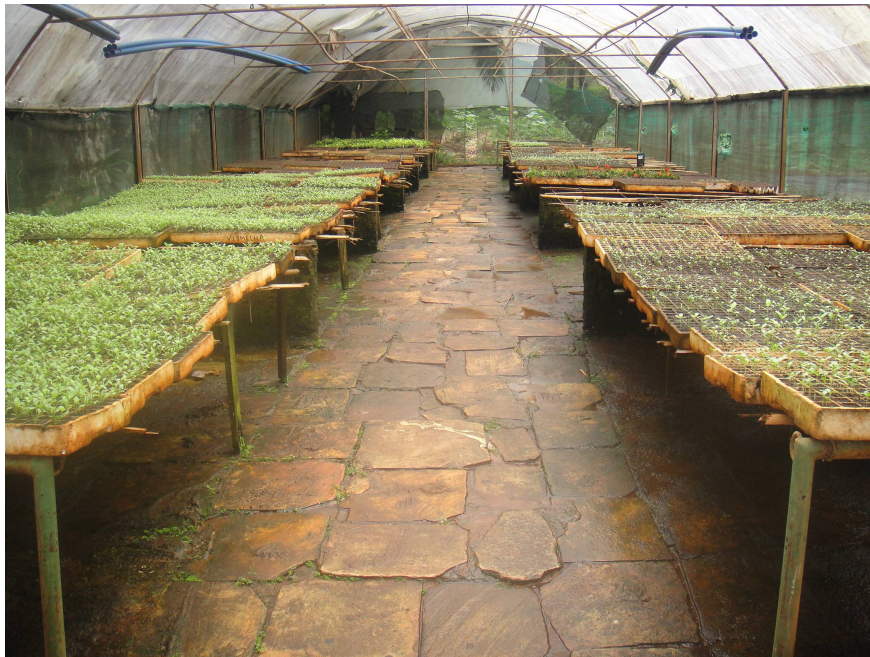
Na fase inicial de produção as mudas permanecem em estufa protegida do sol direto e da chuva forte e irrigada por fina aspensão para garantir seu pleno desenvolvimento.

Figura 25: Estufa de produção de mudas
Fonte: Isabel Pastore, janeiro de 2013.

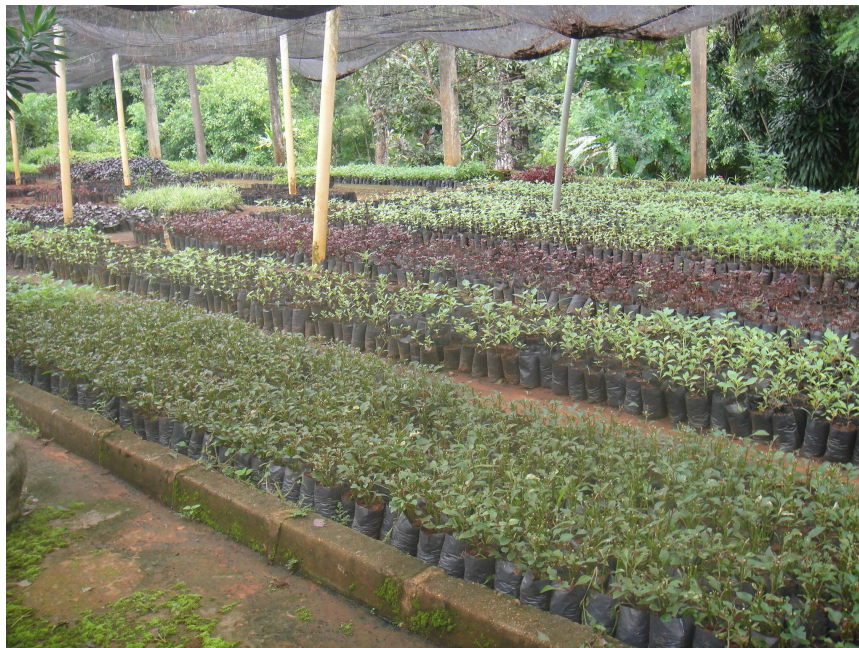
Na segunda fase, quando as mudas já estão maiores e plantadas em sacos plásticos, vão para o sombrite que filtra o sol e a chuva evitando danos aos exemplares. Neste ponto, as mudas das espécies de pequeno porte já podem ser utilizadas e replantadas nos jardins. O viveiro de mudas ornamentais conta com cerca de 30 variedades incluindo: Mussaenda, Orelha de Lebre, Iresine, Margarida, Hera, Palmeira Imperial, Pingo de Ouro, Cebolinha, Amor Agarradinho e Areca Bambu.

Figura 26: Sombrite de produção de mudas
Fonte: Isabel Pastore, janeiro de 2013.

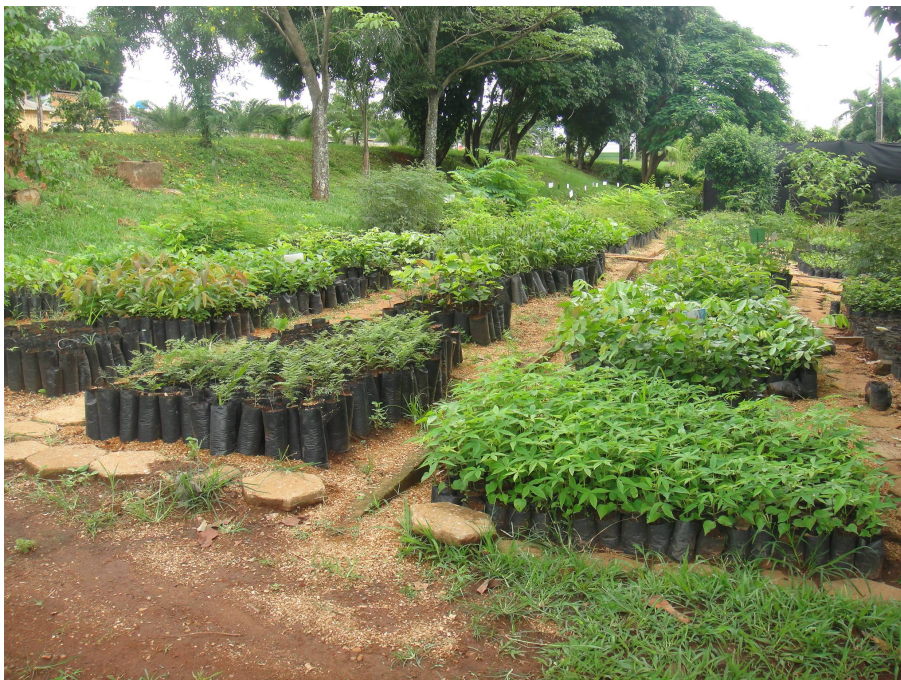
As espécies arbustivas e arbóreas precisam de mais tempo para sua formação e são transferidas para uma área externa, agrupadas por tipo e identificadas por placas informativas até que estejam prontas para o uso. As mudas ornamentais e nativas não podem ser vendidas no local, mas podem ser doadas a instituições mediante solicitação à Prefeitura e autorização.

Figura 27: Viveiro de espécies nativas
Fonte: Isabel Pastore, janeiro de 2013.
