RELATÓRIO 6

LAGO DAS ROSAS

CONSELHO DE ARQUITETURA E URBANISMO DE GOIÁS – CAU/GO

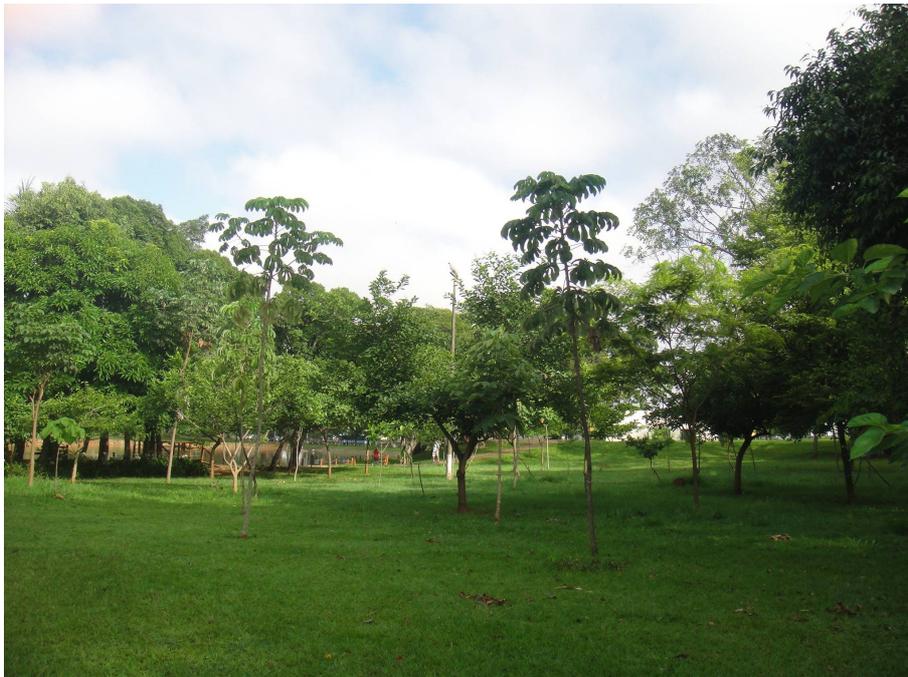
As massas vegetais do Parque estão divididas em áreas de vegetação densa remanescente da mata original de galeria no entorno da nascente do córrego e áreas que passaram por processos de recomposição durante a reforma do Parque e que já apresentam exemplares com alturas entre dois e três metros.

Figura 2 – Área revegetada.

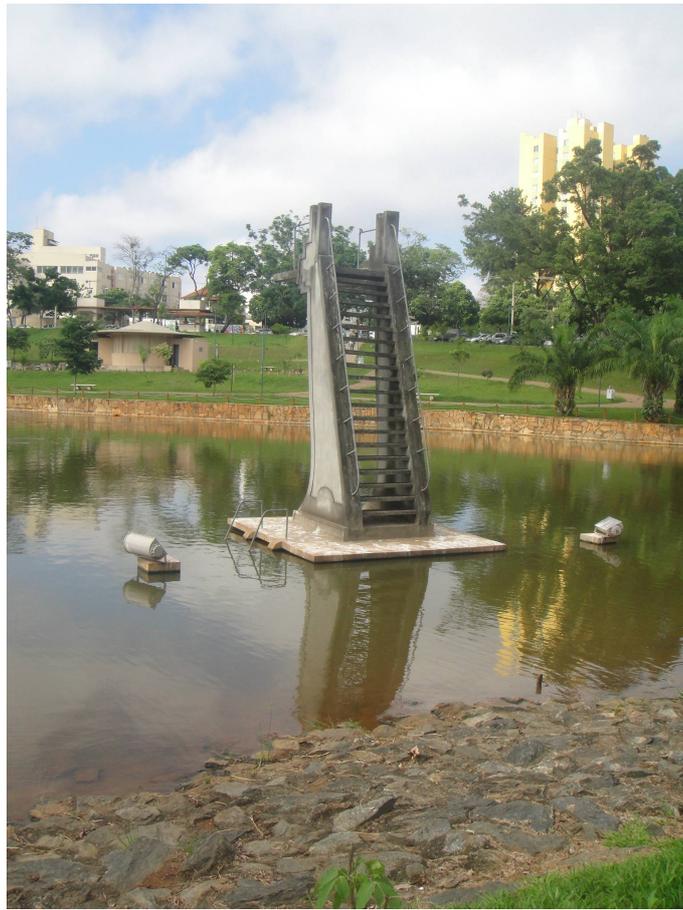
Figura 6 – Trampolim remanescente do projeto original.

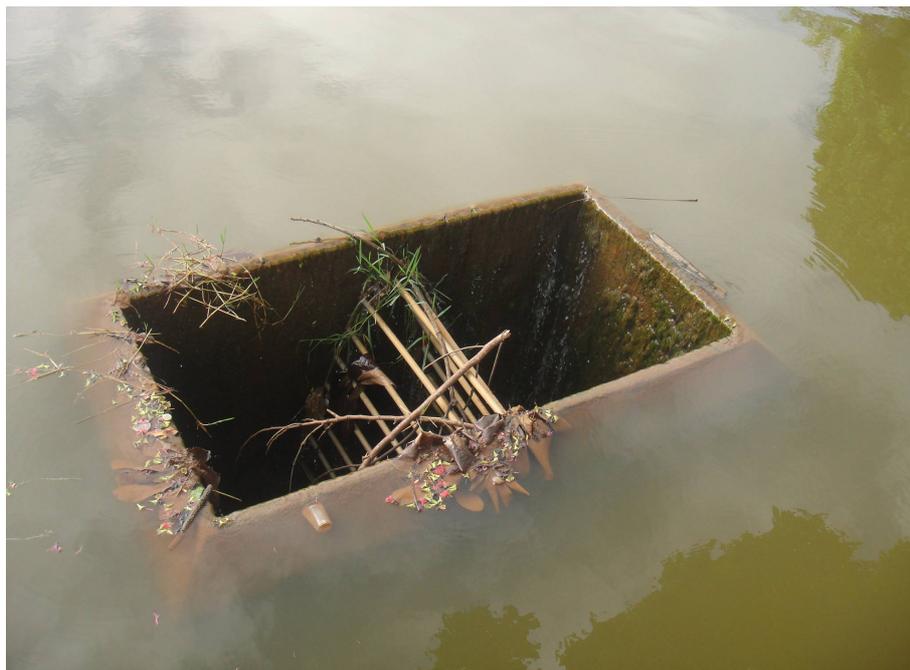
O lago possui uma fauna variada de peixes e patos que circulam pelo local. Também foram observadas tartarugas e aves aquáticas. Na área próxima à Avenida Anhanguera existe uma caixa de coleta da água que excede o nível determinado para o lado. Ela é canalizada e segue pelo subterrâneo.

Figura 7 – escoamento do excesso de água do lago.

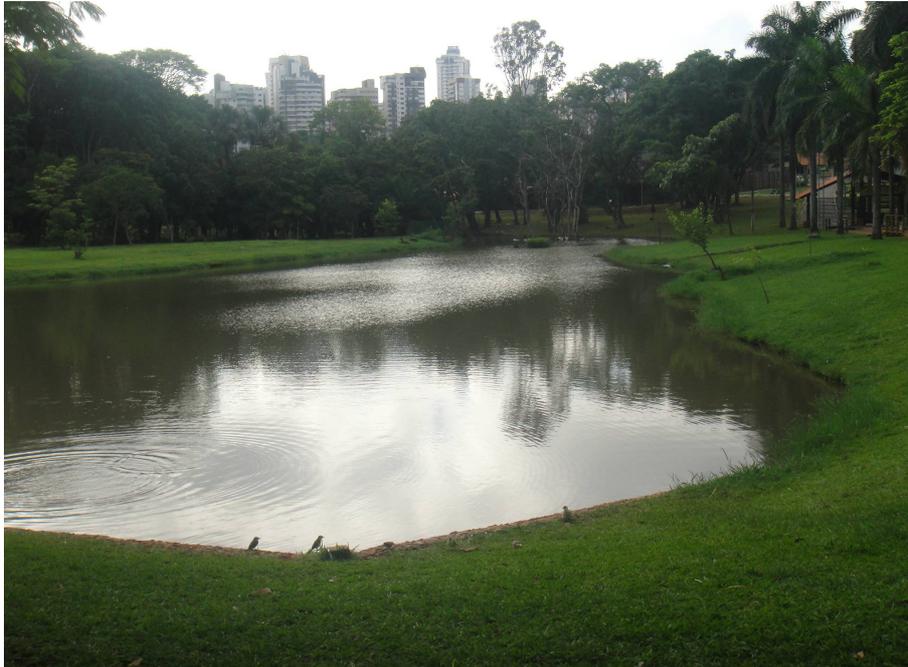
Na área superior ao lago principal existe um lago menor formado pelas águas das nascentes do Parque. Este lago fica numa área de uso restrito, no interior do Zoológico. Suas águas são encaminhadas ao lago maior através de dutos de passagem.

Figura 8 – Lago formado pelas águas da nascente.

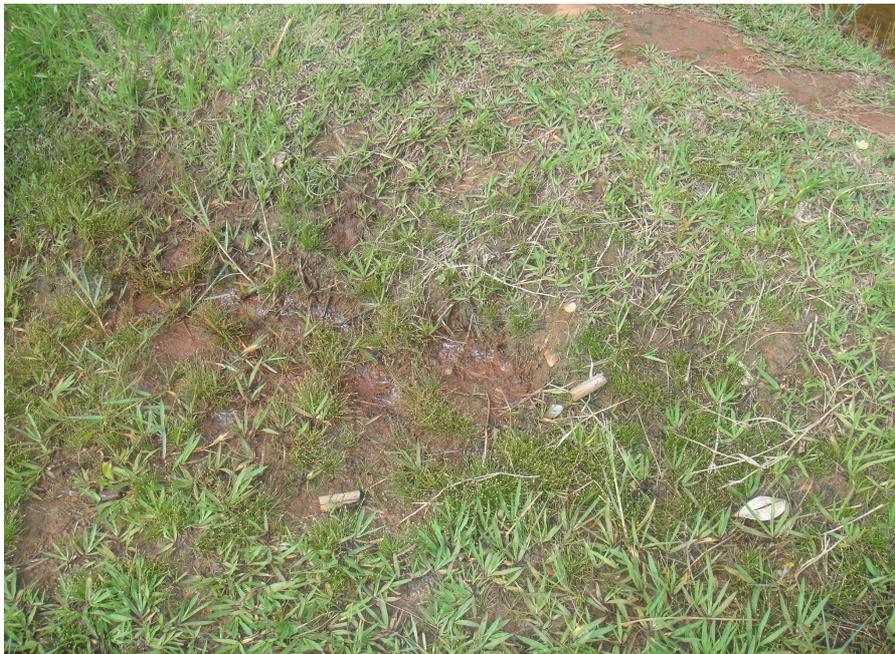
Na área gramada no entorno do lago foram verificados vários pontos de afloramento do lençol freático com formação de pequenas poças e regos d'água. As águas das nascentes são conduzidas até o lago, mas o gramado fica permanentemente encharcado na região. Esta área possui apenas vegetação rasteira.

Figura 9 – Gramado encharcado no entorno da nascente.

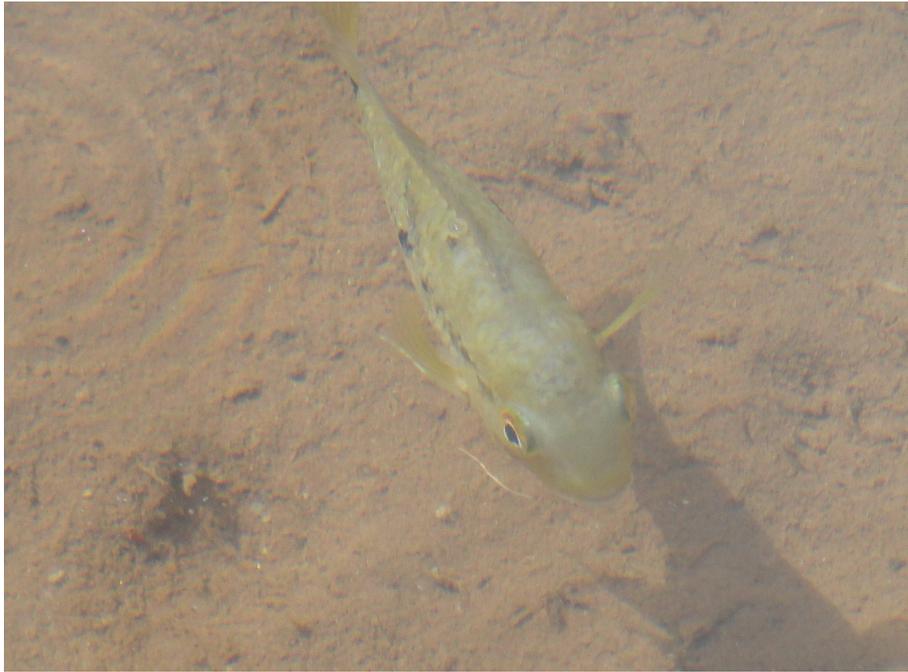
Nas poças maiores é possível observar a presença de peixes de variadas espécies. Estas áreas vão se interligando e formam um rego d'água que é conduzido até o lago.

Figura 10 – Poça formada pela nascente dentro da área do parque.
Fonte: Isabel Pastore, novembro de 2012

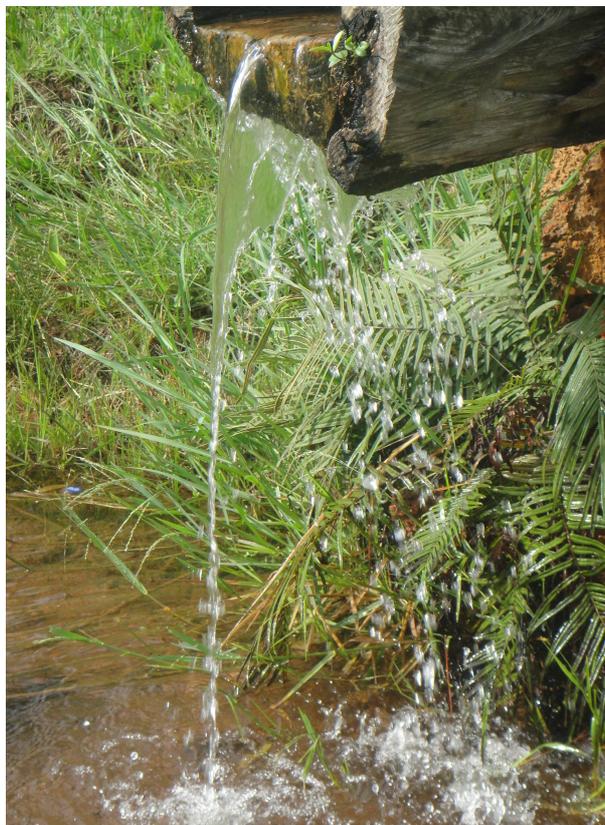
Um dos regos com maior volume d'água possui uma bica instalada onde a água se apresenta límpida e fresca e é usada como bebedouro por visitantes que circulam pelo local.

Figura 11 – Nascente dentro da área do parque.
Fonte: Isabel Pastore, novembro de 2012

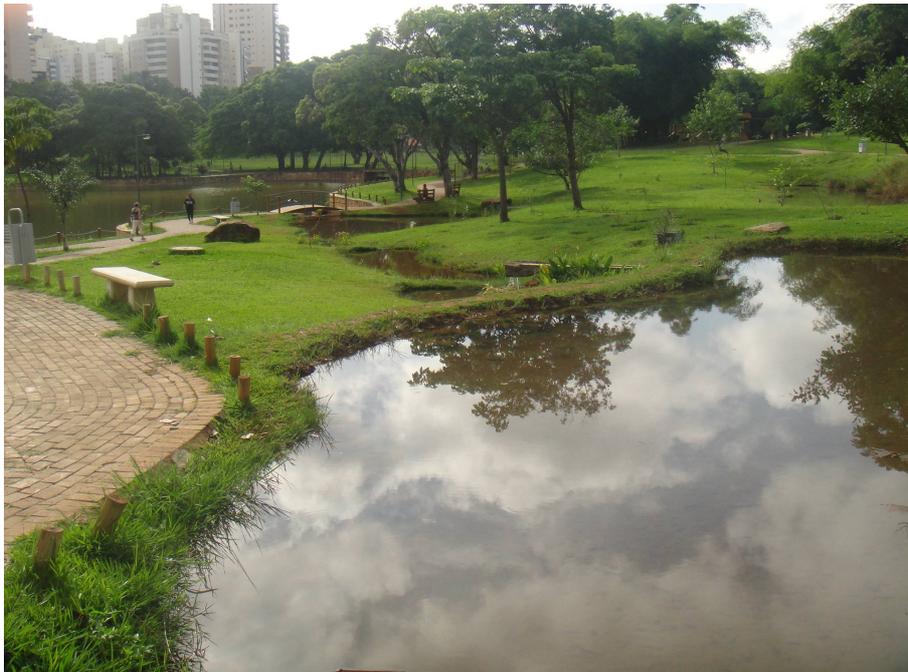
Figura 12 – Conjunto de poças formadas pelas nascentes.
Fonte: Isabel Pastore, novembro de 2012

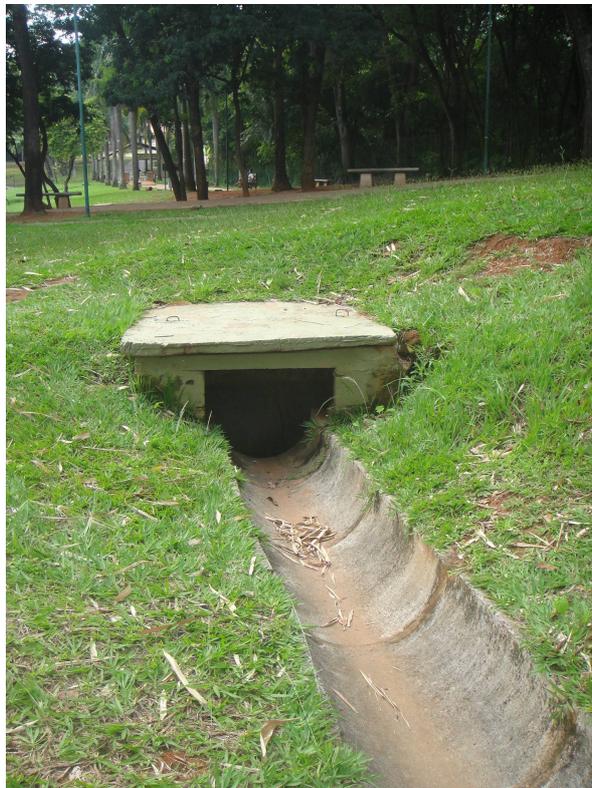
No interior do Parque, nas áreas que circundam o lago, foram construídas estruturas de coleta de água pluvial para evitar que as águas do escoamento superficial cheguem direto no lago. Estas estruturas conduzem a água pluvial até a rede de coleta urbana existente na Avenida Anhanguera.

Figura 13 – Rede de coleta de água pluvial no interior do parque.
Fonte: Isabel Pastore, novembro de 2012

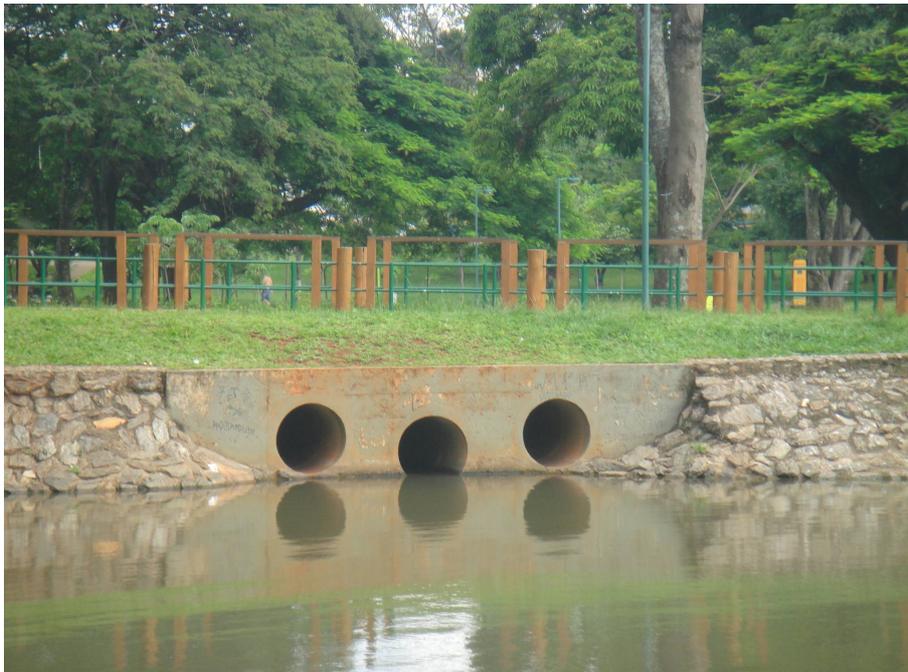
Figura 14 – Dutos de comunicação entre os lagos.

Os lagos se comunicam por dutos que mantêm os níveis de água estáveis. Na saída da água para o lago maior, situado próximo à Avenida Anhanguera, a altura do duto permite uma pequena queda d'água. Este mecanismo propicia a aeração da água e o aumento do oxigênio dissolvido, melhorando sua qualidade e as condições de vida da fauna aquática.

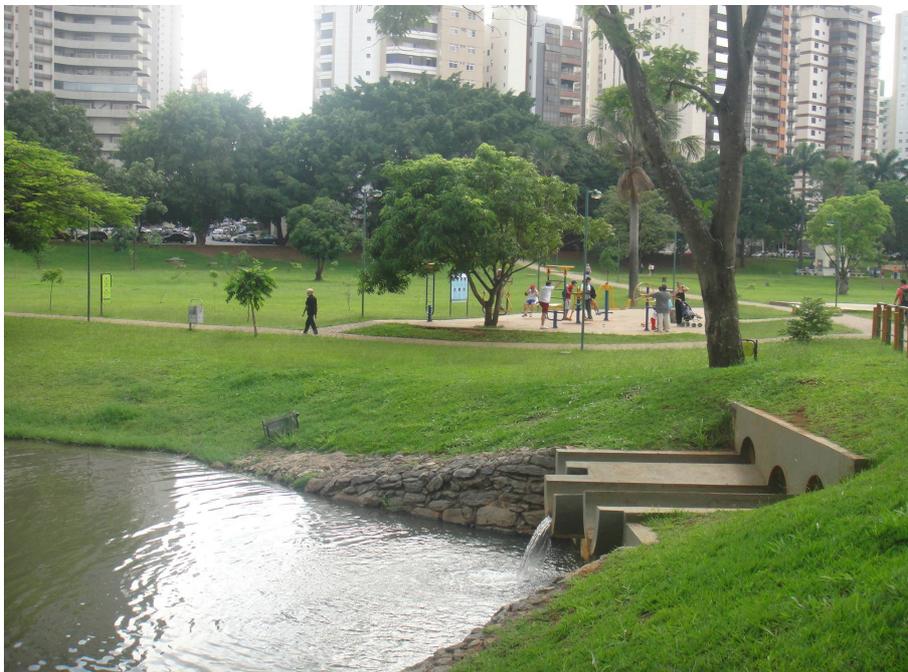
Figura 15 – Dutos de comunicação entre os lagos.

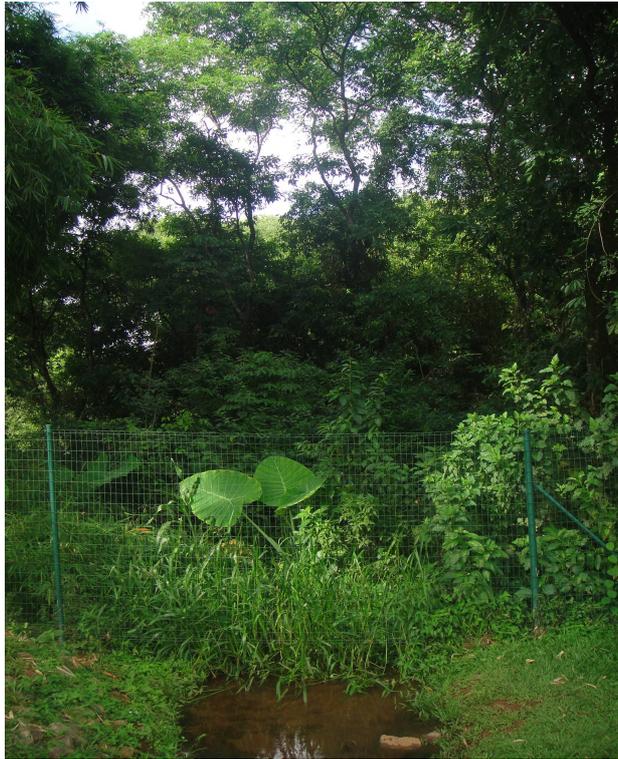
Algumas nascentes ainda contém a mata de galeria preservada e estão cercadas sendo o acesso restrito. Nestes locais a água que mina em pontos variados forma um pequeno rego que é conduzido ao lago.

Figura 16 – Rego d'água formado pelas nascentes no interior do parque.
Fonte: Isabel Pastore, novembro de 2012

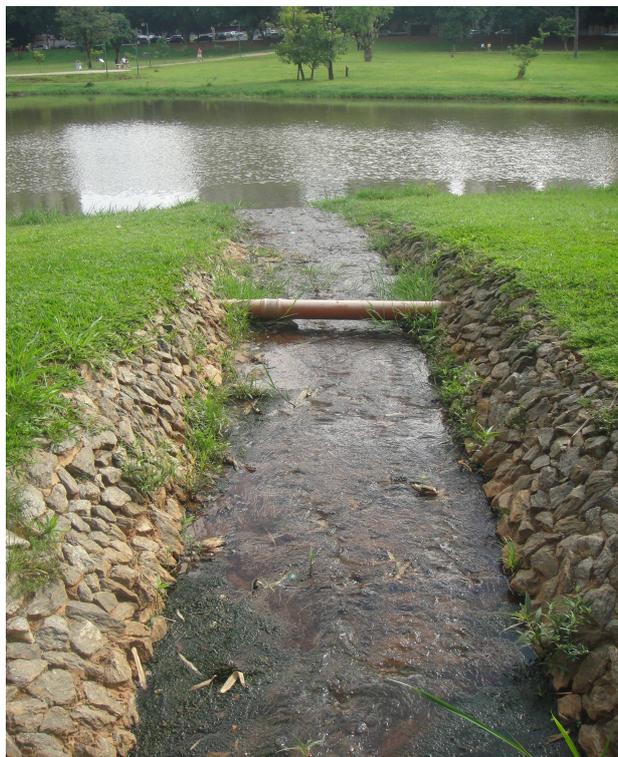
Figura 17 – Canal de alimentação do lago.
Fonte: Isabel Pastore, novembro de 2012
