PARQUES URBANOS DE GOIÂNIA

Relatório de Inspeção Técnica dos parques: **Areião | Bosque dos Buritis**
Cascavel | Jardim Botânico | Lago das Rosas | Vaca Brava

JUNHO 2013

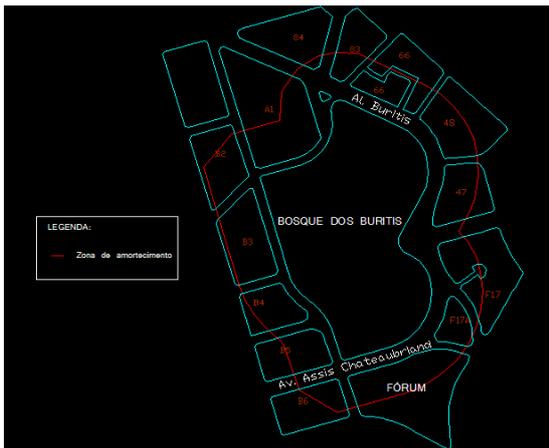
Em todos os casos onde o projeto ou o plano de manejo foram elaborados estão delimitadas zonas de amortecimento numa faixa de cem metros em torno dos parques. Nestas zonas de amortecimento as áreas permeáveis deveriam ser garantidas em maior porcentagem e a altura das edificações deveria ser restrita propiciando a circulação dos ventos e a iluminação solar direta nas áreas vegetadas. No caso dos parques Flamboyant, Areião e Lago das Rosas, a faixa lindeira ao parque está hoje totalmente ocupada por edifícios de grande porte.

Figura 3 – Zona de amortecimento do Bosque dos Buritis.
Fonte: Plano de Manejo do Parque, AMMA, 2007.

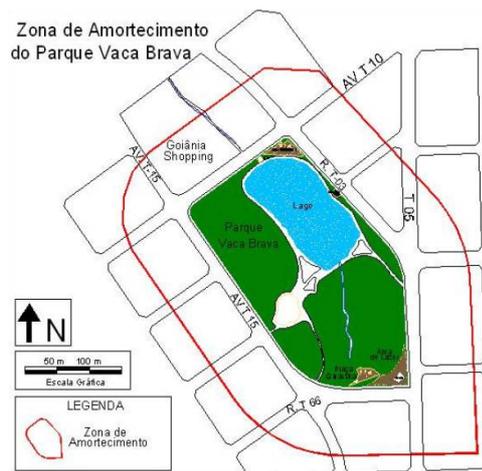
Figura 4 – Zona de amortecimento do Vaca Brava.
Fonte: Plano de Manejo do Parque, AMMA, 2007.

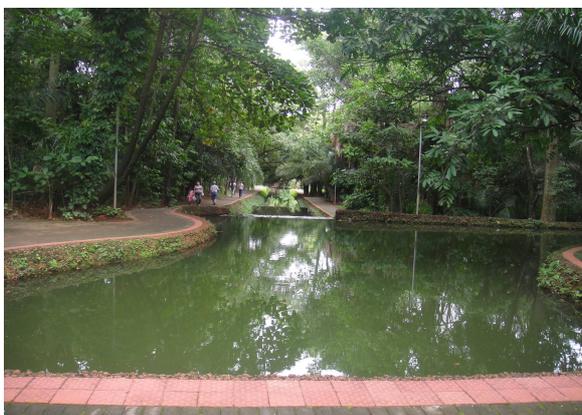
Figura 9 – Aspecto do lago do Bosque dos Buritis.
Fonte: Isabel Pastore, setembro de 2012.

Apesar de alguns lagos apresentarem suas águas turvas e esverdeadas, como é o caso do lago do Bosque dos Buritis, elas estão em boas condições no que se refere a quantidade de oxigênio dissolvido. A quantidade desta substância disponível nas águas está diretamente ligada a saúde dos lagos e a sobrevivência da fauna aquática.

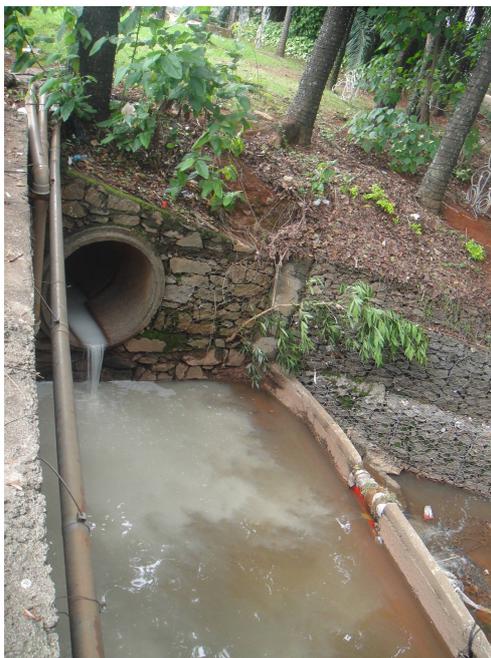
No parque Vaca Brava foi detectada a situação mais severa de poluição direta do manancial, situada à jusante do lago, por resíduos sólidos e esgoto primário visível na entrada do Goiânia Shopping, onde a água do córrego volta a ser corrente.

Figura 11 – Lançamento de esgoto no Córrego Vaca Brava.
Fonte: Isabel Pastore, setembro de 2012.

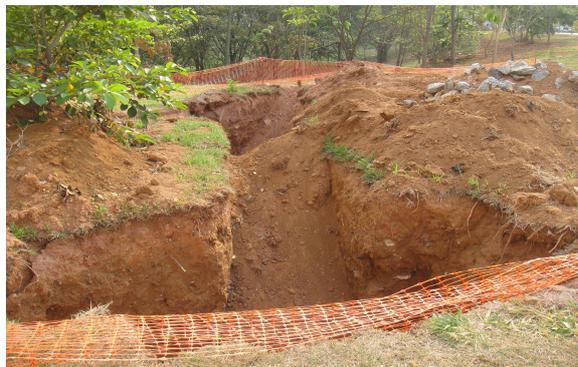
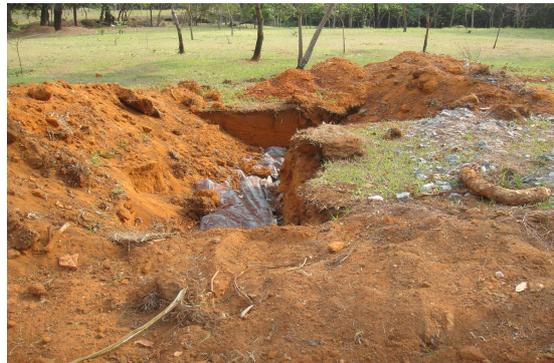
O problema mais grave quanto à drenagem pode ser verificado no Parque Flamboyant onde a faixa lindeira ao parque está ocupada por edifícios que chegam a trinta pavimentos e a construção de dois níveis de subsolo. Em vários pontos do entorno imediato do parque o lençol freático teve que ser rebaixado e o curso d'água desviado e canalizado. Estas ações podem provocar a diminuição da quantidade de água disponível no solo e por consequência a diminuição da vazão das nascentes principalmente nos períodos de seca.

Conforme os dados apurados no local, o lago teve seu nível de água bastante reduzido no

período de estiagem e as águas canalizadas no subsolo dos edifícios tiveram que ser bombeadas para retornar ao lago mais elevado do parque objetivando manter os níveis de normalidade. Valas de drenagem estão sendo construídas a fim de minimizar os impactos.

Figura 12 – Obras das valas de infiltração no Parque Flamboyant
Fonte: Isabel Pastore, setembro de 2012.

Figura 13 – Obras das valas de infiltração no Parque Flamboyant
Fonte: Isabel Pastore, setembro de 2012.

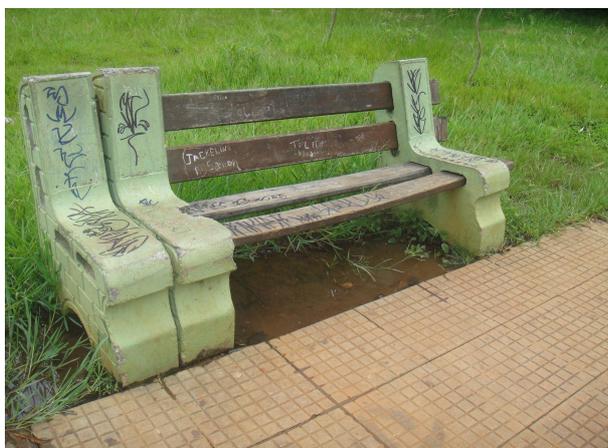
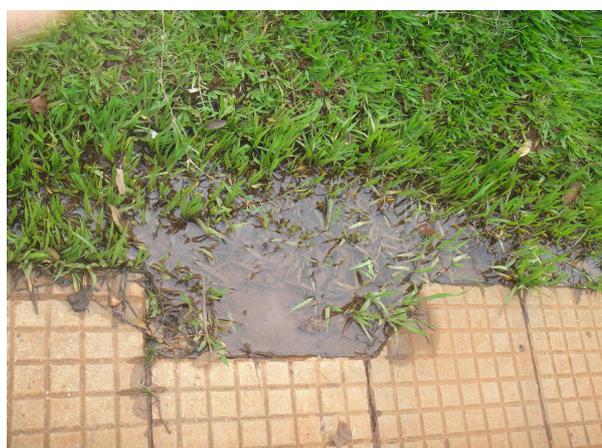
Ainda sobre a condição de drenagem dos solos na região dos parques é preciso avaliar que algumas áreas brejosas, principalmente no entorno do Lago das Rosas e do Parque Vaca Brava, foram gramadas perdendo a cobertura vegetal original.

As áreas se apresentam encharcadas no período da chuva e ficam suscetíveis ao pisoteio e compactação do solo interferindo no processo de formação das nascentes. Estes locais precisam de cobertura vegetal mais densa e limitação de passagem dos pedestres para que possam exercer sua característica natural de encharcamento nos períodos de chuva.

Figura 14 – Área alagada Parque Vaca Brava.
Fonte: Isabel Pastore, setembro de 2012.

Figura 15 – Área alagada Parque Vaca Brava.
Fonte: Isabel Pastore, setembro de 2012.

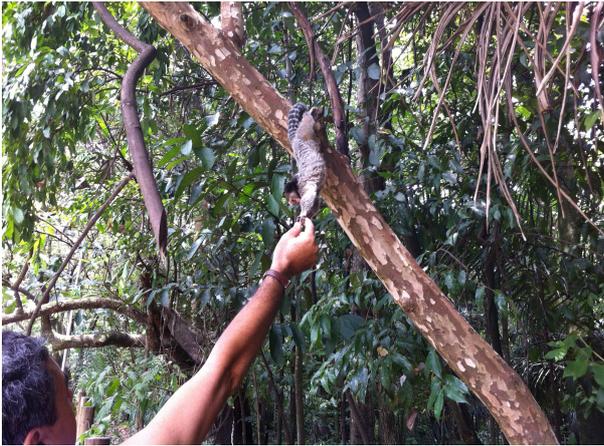
Quanto às condições dos animais que habitam o parque, foi relatado que os mesmos sofrem com o assédio das crianças e a alimentação indevida oferecida pelos passantes. O caso mais grave encontrado é o do Parque Areião, onde os macacos são alimentados pelos visitantes e existem registros de morte por ingestão de alimentos inadequados.

Figura 16 – Visitante alimentando animal no Bosque dos Buritis.
Fonte: Isabel Pastore, setembro de 2012.

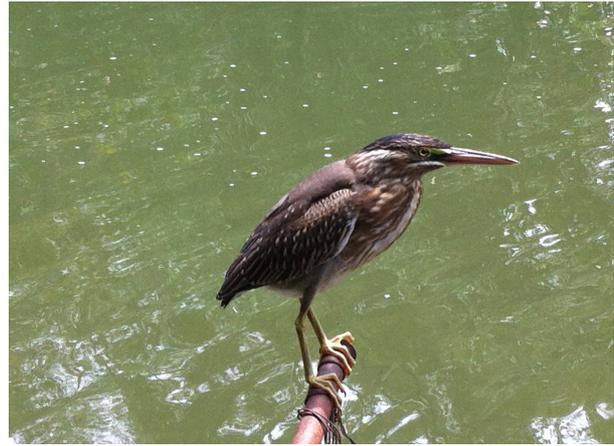
Figura 17 – Pássaro alimentado por pipocas no Lago das Rosas.
Fonte: Isabel Pastore, setembro de 2012.
