RELATÓRIO 4

PARQUE FLAMBOYANT

CONSELHO DE ARQUITETURA E URBANISMO DE GOIÁS – CAU/GO

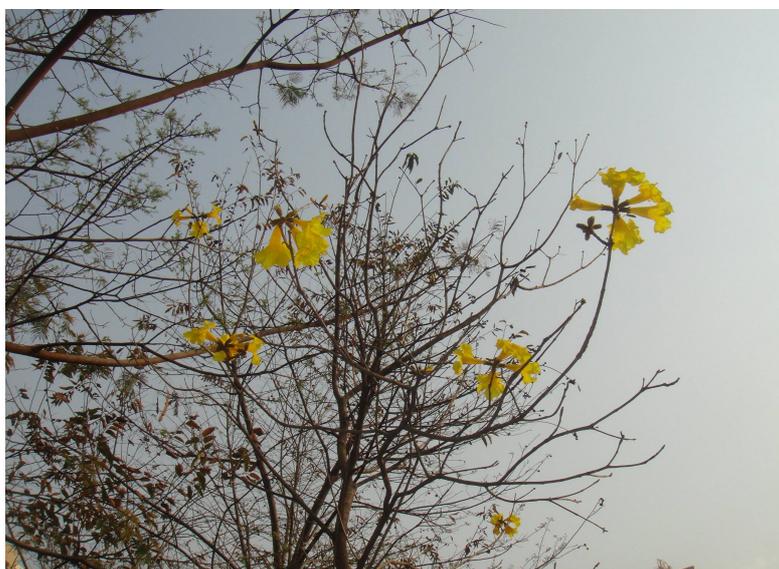
Figura 10 – Ipê Amarelo.

Os plantios artificiais estão em pleno desenvolvimento mas, em alguns pontos da mata, principalmente na área próxima à nascente, os restos da poda da grama do Parque foram depositados soterrando a base dos troncos destas árvores. O problema desta prática é que o soterramento dos troncos pode trazer deterioração da camada externa, propiciando o surgimento de doenças.

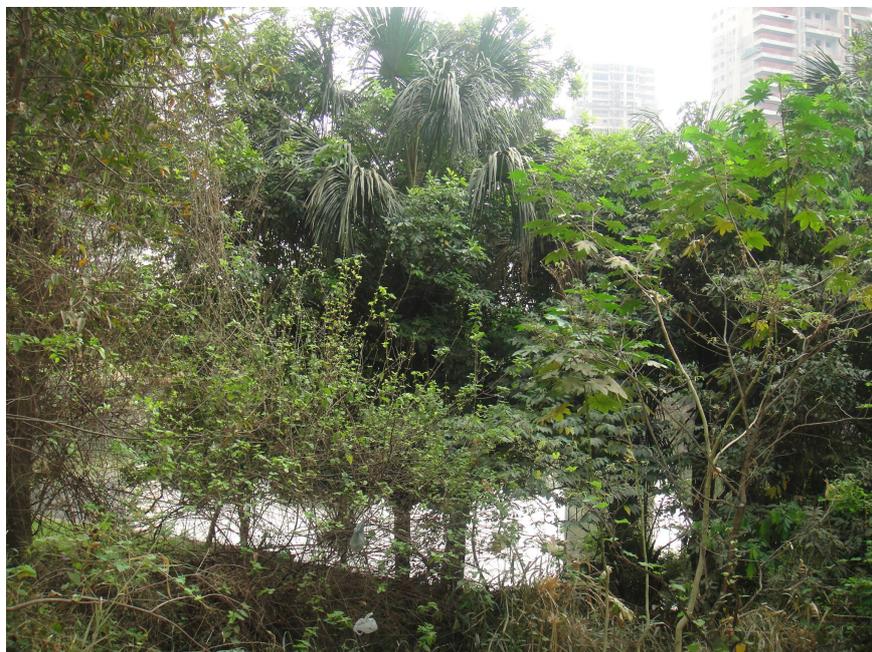
A nascente do Córrego Sumidouro, afluente do Córrego Botafogo, é um dos importantes elementos naturais que compõem o Parque Flamboyant. A área do entorno da nascente foi revegetada com espécies nativas durante a implantação do local. As árvores recebem adubação, controle de pragas e poda regular pela administração do Parque e apresentam bom desenvolvimento com alturas entre 2 a 15 metros de acordo com a espécie. Alguns trechos já começam a apresentar características de mata fechada e outros ainda se encontram com vegetação mais esparsa.

Figura 11 –Aspecto da Nascente do Córrego Sumidouro.
Fonte: Isabel Pastore, setembro de 2012.

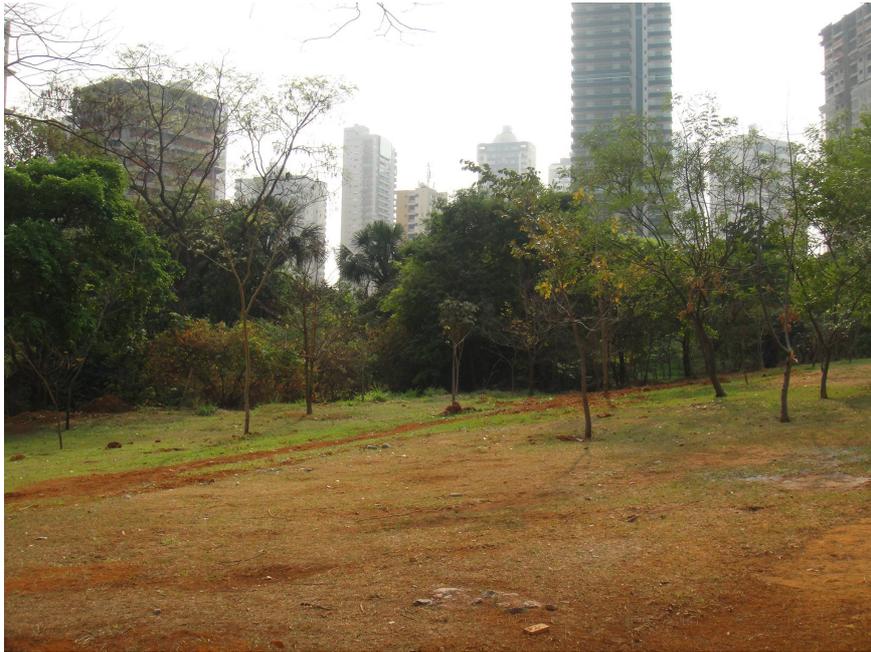
Figura 12 – Área do entorno da nascente.
Fonte: Isabel Pastore, setembro de 2012.

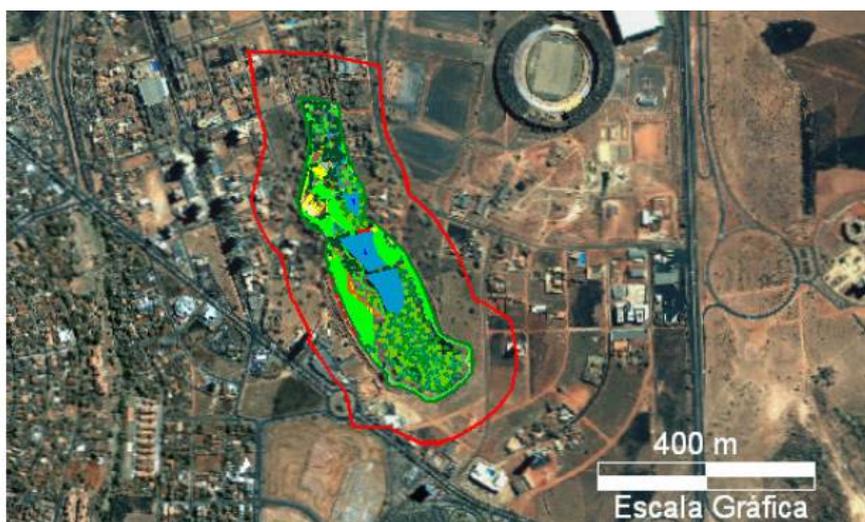
Figura 14 – Zona de amortecimento do Parque Flamboyant
Fonte: Plano de Manejo do Parque, AMMA, 2007.

A definição desta zona de amortecimento nos projetos de Parques urbanos tem como objetivo garantir a drenagem das águas nas áreas próximas às nascentes, para o reabastecimento do lençol freático tal como ocorre no meio natural intocado. Nesta zona, as áreas permeáveis precisam ser garantidas em maior porcentagem e a altura das edificações deve ser restrita propiciando a circulação dos ventos e a iluminação solar direta na área a ser preservada. Esta faixa lindeira ao Parque está hoje totalmente ocupada por altos edifícios.

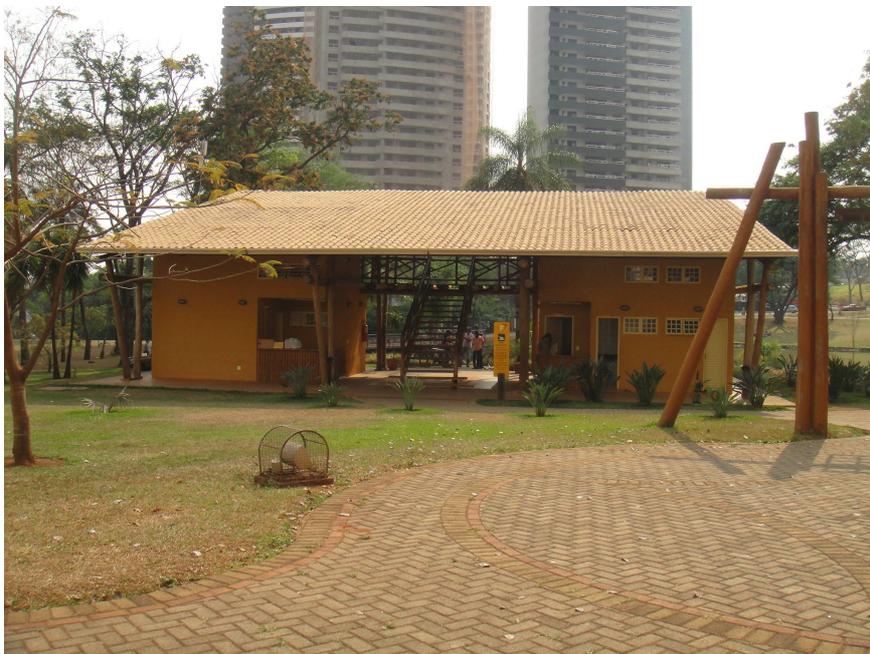
Figura 22 – Sede administrativa do parque.
Fonte: Isabel Pastore, setembro de 2012.

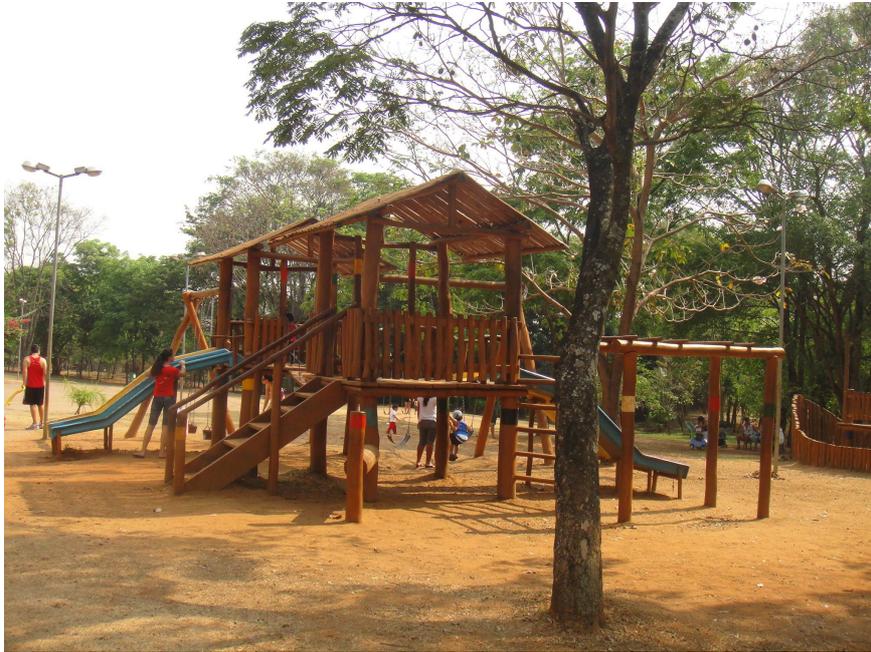
Figura 24 – Play Ground.
Fonte: Isabel Pastore, setembro de 2012.

Os principais problemas de manutenção relatados pelo administrador do Parque Flamboyant são: o uso das áreas com vegetação mais densa por usuários de drogas; o vandalismo cometido que tem como alvo de suas ações principalmente a vegetação e os equipamentos dos parquinhos; o excesso de lixo jogado nos lagos, playgrounds e outras áreas do Parque e a sujeira deixada pelos animais domésticos que circulam no local.
