# RELATÓRIO 7

## PARQUE VACA BRAVA

### CONSELHO DE ARQUITETURA E URBANISMO DE GOIÁS – CAU/GO

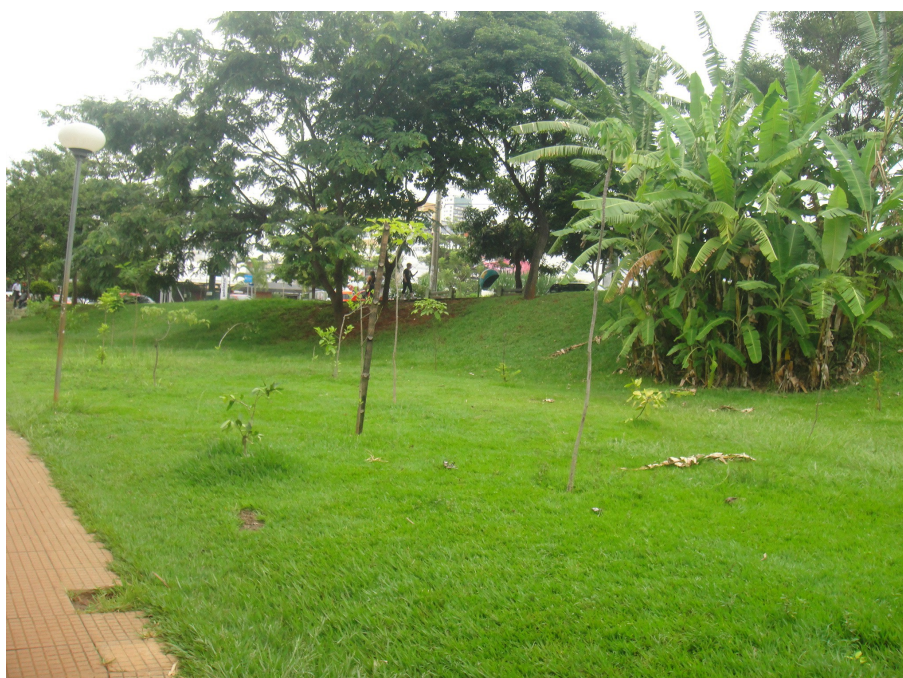
Figura 6 – Vista da área revegeta na reforma do parque.  
Fonte: Isabel Pastore, setembro de 2012.

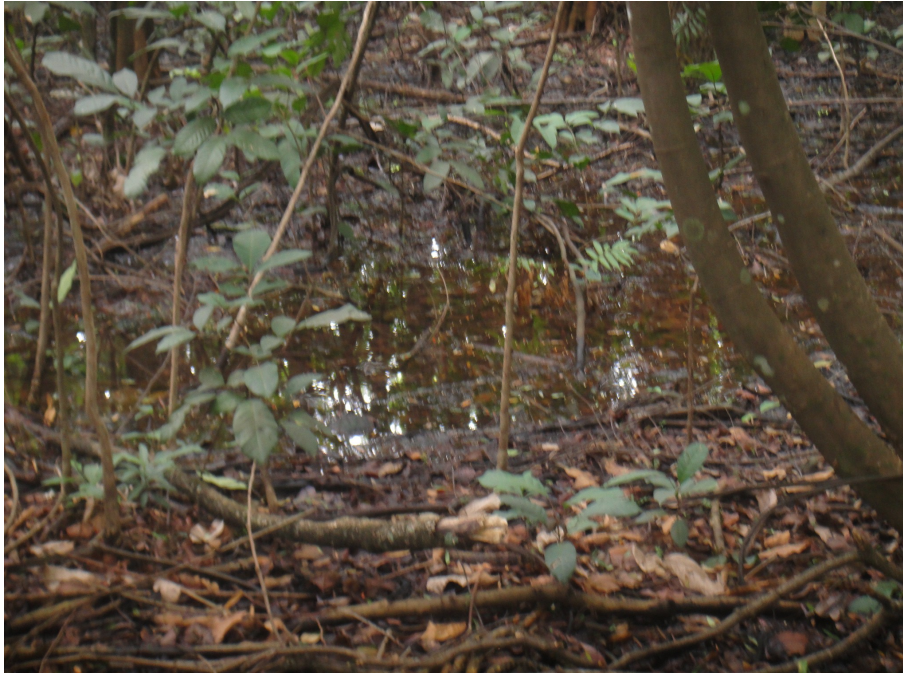
Figura 8 – Aspecto da nascente do Córrego Vaca Brava.  
Fonte: Isabel Pastore, setembro de 2012.

No tocante às suas nascentes o Plano de Manejo registra que a declividade transversal da área é também baixa, sendo que os locais mais inclinados estão em uma área muito restrita e bastante próxima ao leito. O mesmo documento relata o comprometimento destas nascentes em função de redes de esgoto clandestinas, erosões e desmatamentos.

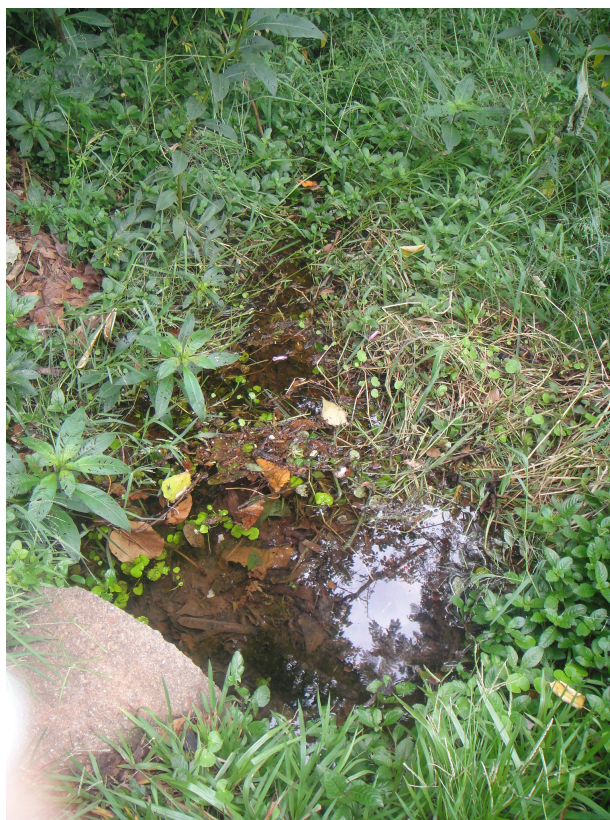
Ainda também durante a visita foi observado que a infiltração da água causou a lavagem do solo no entorno do vertedouro do lago comprometendo a estrutura de uma calçada, que com o constante tráfego de pedestres, rompeu-se. Em outra visita realizada em setembro do mesmo ano, constatou-se que mesmo em tempo de estiagem a situação foi se agravando no local, pois a água do lago continua a se infiltrar no solo, levando os grãos mais finos e consequentemente, tirando a estabilidade dos grãos mais grossos, aumentando as dimensões do problema.

Figura 11 – Canalização da água de uma das nascentes do Vaca Brava.  
Fonte: Isabel Pastore, setembro de 2012.

Porém, o problema fica maior por conta da possibilidade de comprometimento da estrutura do vertedouro, que no período de chuva, onde a demanda e a velocidade da água são muito maiores, pode se romper trazendo transtornos ao ambiente e à população.

Após as constatações apuradas na visita técnica de 2006 foram realizadas intervenções na área do Parque para a correção de vazamentos do vertedouro, bem como, a reestruturação do calçamento danificado. O lago foi esvaziado, as bordas foram reformadas e fortalecidas com uma estrutura a base de pedras e cimento para evitar o desmoronamento da borda.

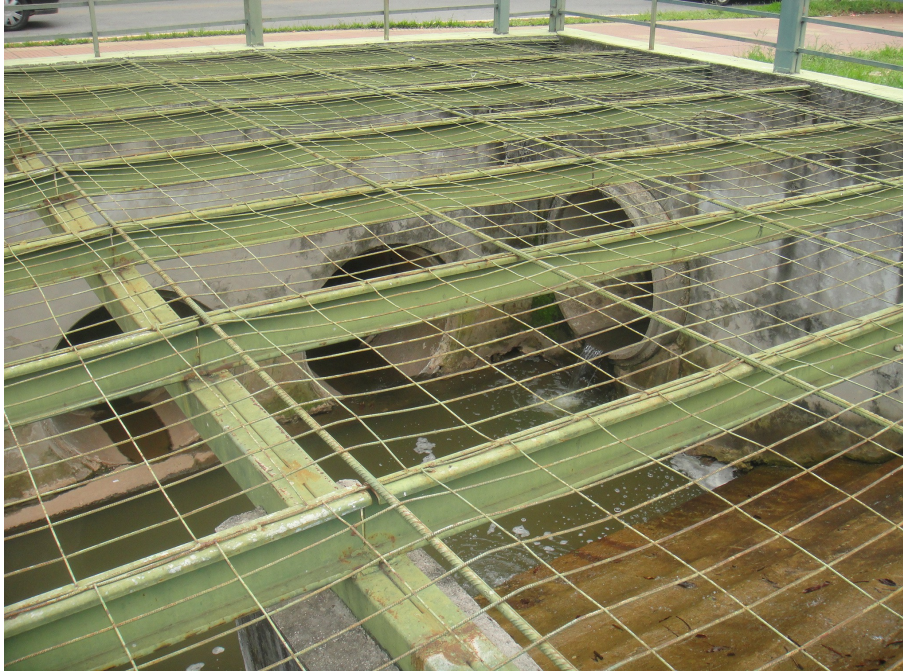
A água da drenagem superficial do Parque é coletada junto com a água que sai do lago em frente ao Goiânia Shopping, nas margens da Avenida T-10, e é reinserida no Córrego Vaca Brava, que segue canalizado até atravessar a Avenida T-10 e volta ao estado de córrego no fundo de vale lindeiro a área do Goiânia Shopping.

Figura 15 – Canalização da água que sai do lago.  
Fonte: Isabel Pastore, setembro de 2012.
