RELATÓRIO DE CONSTATAÇÃO

Resposta à solicitação da 39ª Promotoria de Justiça de Goiânia realizada pelo Ofício nº 375/2017

Atendendo à solicitação do Ofício nº 375/2017 da 39ª Promotoria de Justiça de Goiânia, o CAU/GO efetuou a visita técnica ao Centro de Saúde Vila Moraes no dia 11 de julho de 2018, às 9h00m com o objetivo de constatar as atuais condições de acessibilidade do local.

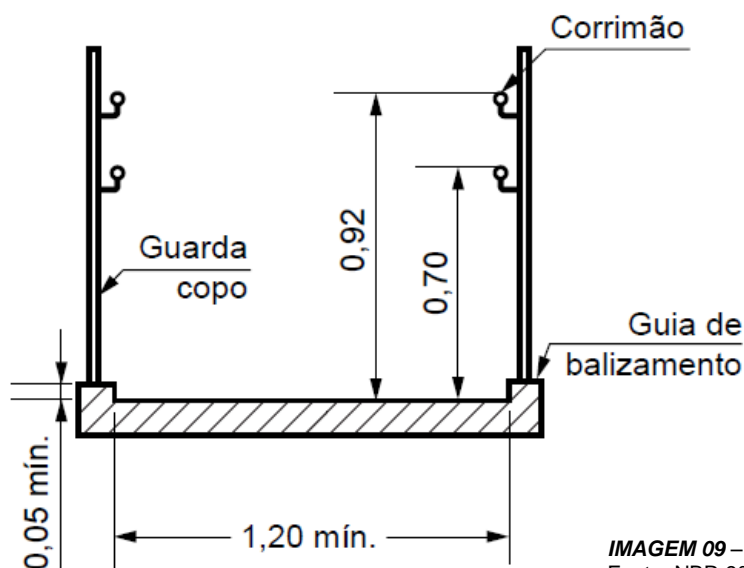
IMAGEM 09 – Especificações de rampa.
Fonte: NBR 9050/2015 p. 60.

O acesso ao prédio de vacinação e enfermagem é por rampa sem nenhum equipamento de segurança como guarda-corpo, corrimão e balizamento (Imagens 08 e 09). A inclinação é de 13,60%, portanto, está acima do mínimo estabelecido pela NBR 9050/2015, além de localizada na calçada, criando um sério obstáculo (Imagem 07). O espaço de circulação na espera é amplo, porém, o acesso para a sala de vacinas possui desnível de 9 cm, tornando o espaço inacessível para cadeirantes e com obstáculo de risco para pessoas com baixa mobilidade como idosos e gestantes, e pessoas com baixa visão (Imagem 10). A Sra. Camila relatou que aqueles que não conseguem acessar a sala de vacinas são atendidos na sala de espera, criando uma situação segregatória e inadequada. A porta tem vão de 0,80 m, dentro do mínimo estabelecido pela Norma de Acessibilidade. As pias da sala de vacinação possuem alturas padrão e não há nenhuma com dimensões acessíveis (Imagem 11). A porta de acesso à sala de enfermagem não possui desnível.

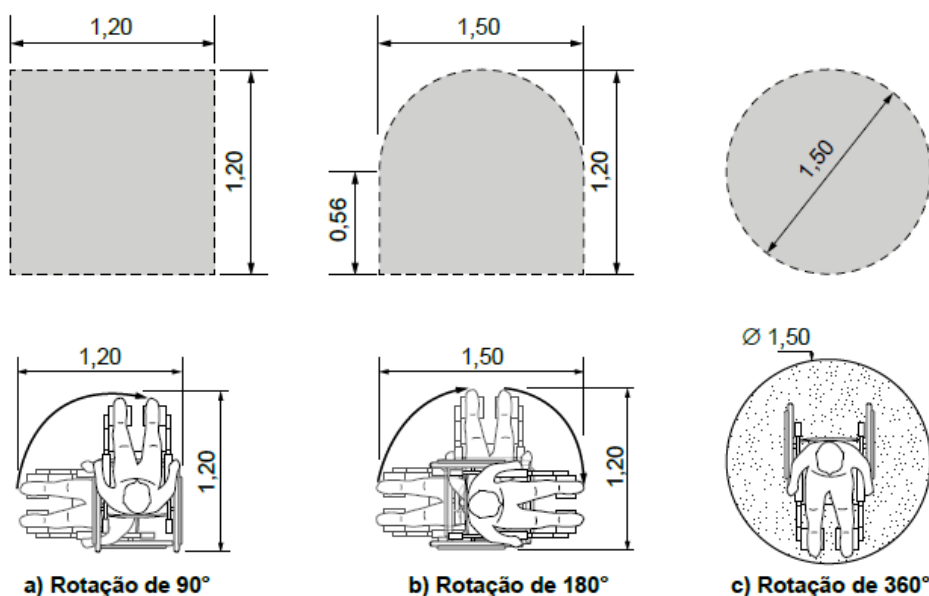
IMAGEM 21 – Área para manobra.
 Fonte: NBR 9050/2015 p. 11.

Ao lado do acesso para a sala de vacinas estão os sanitários públicos feminino e masculino. Apesar de amplos, não permitem o giro em 360° de cadeiras de rodas. Mas, se adequa ao giro de 180° tolerável pela NBR 9050/2015 em caso de reformas. Porém, as portas possuem desníveis e abrem para dentro. Não há barras de apoio nos sanitários (Imagem 12).
